COUVENT DE LA FILLE-DIEU, ROMONT (FR)
PEINTURES MURALES DU CHOEUR DE L'ÉGLISE
CONVENTUELLE

Rapport de conservation et restauration, 1993 - 1995

Atelier St-LUC, Fribourg

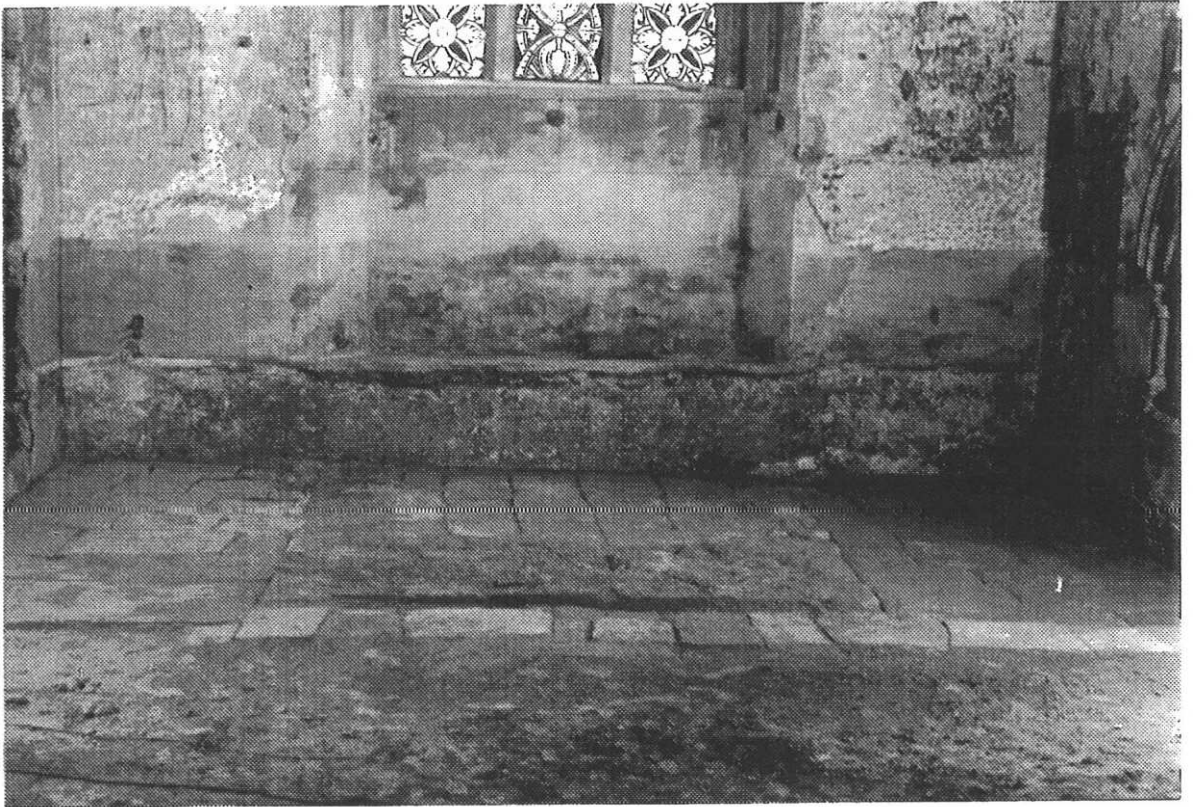
- 3 Côté est du chœur. Zone du socle après l'abaissement du sol sur son niveau original pendant la restauration de 1965 (photo P. Margot, comme la photo 4).

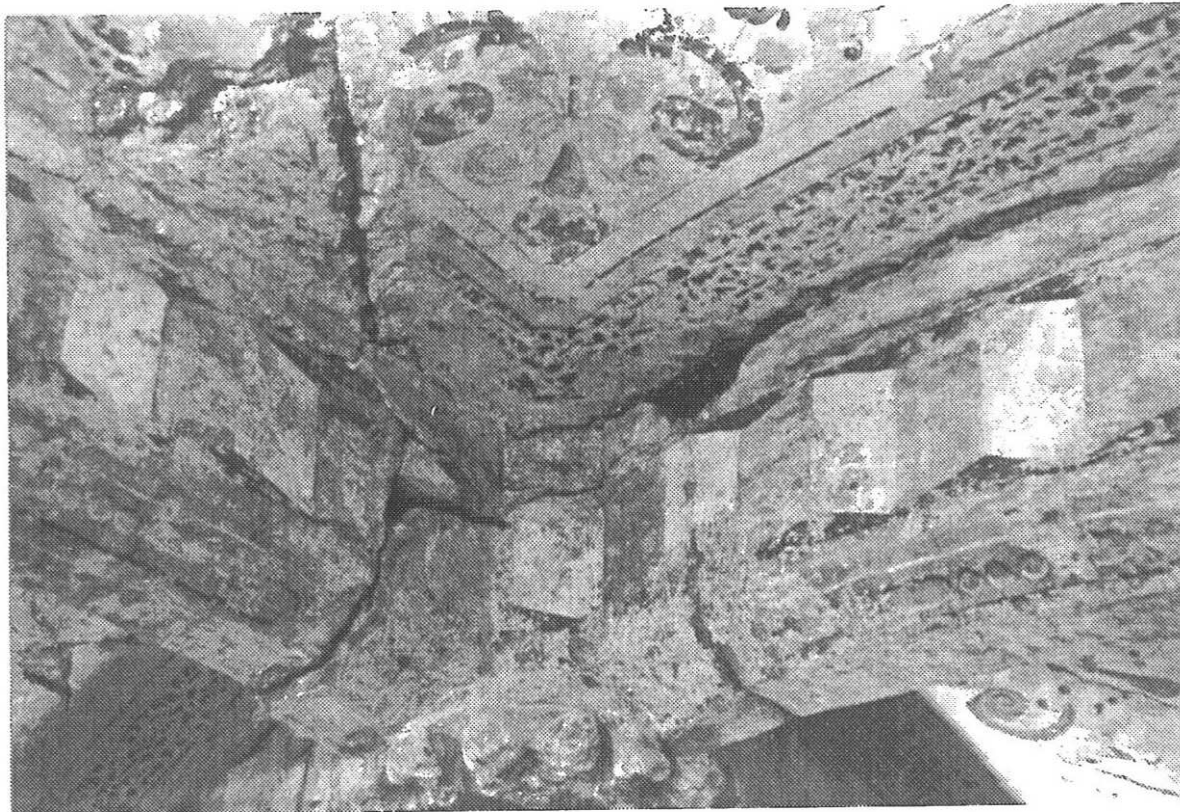
- 5 Clé de voûte occidentale du choeur pendant la restauration de 1965. Les ramages floraux du 16e siècle sont dégagés; notez la clef de voûte écrasée (photo P. Margot).

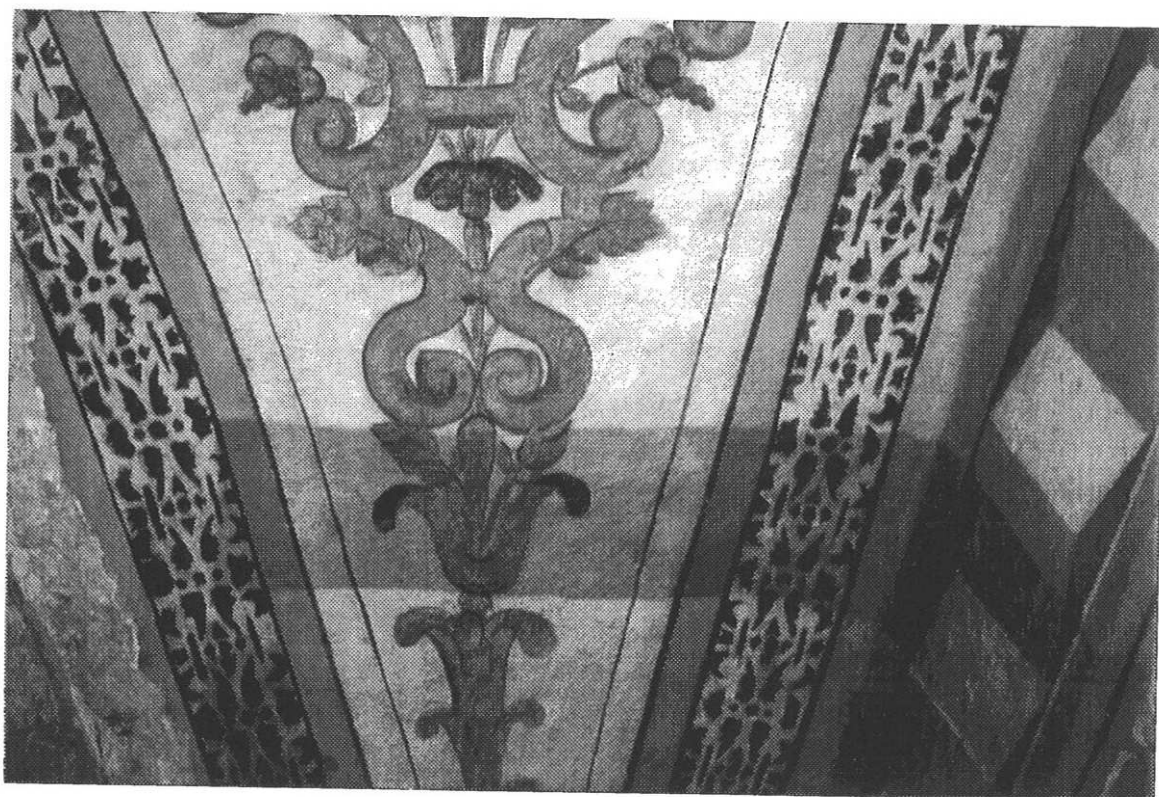
- 11 Voûte occidentale du chœur, écoinçon de voûte méridional, près de l'arc triomphal pendant le nettoyage à sec avec des éponges "wish-ab" en 1993.

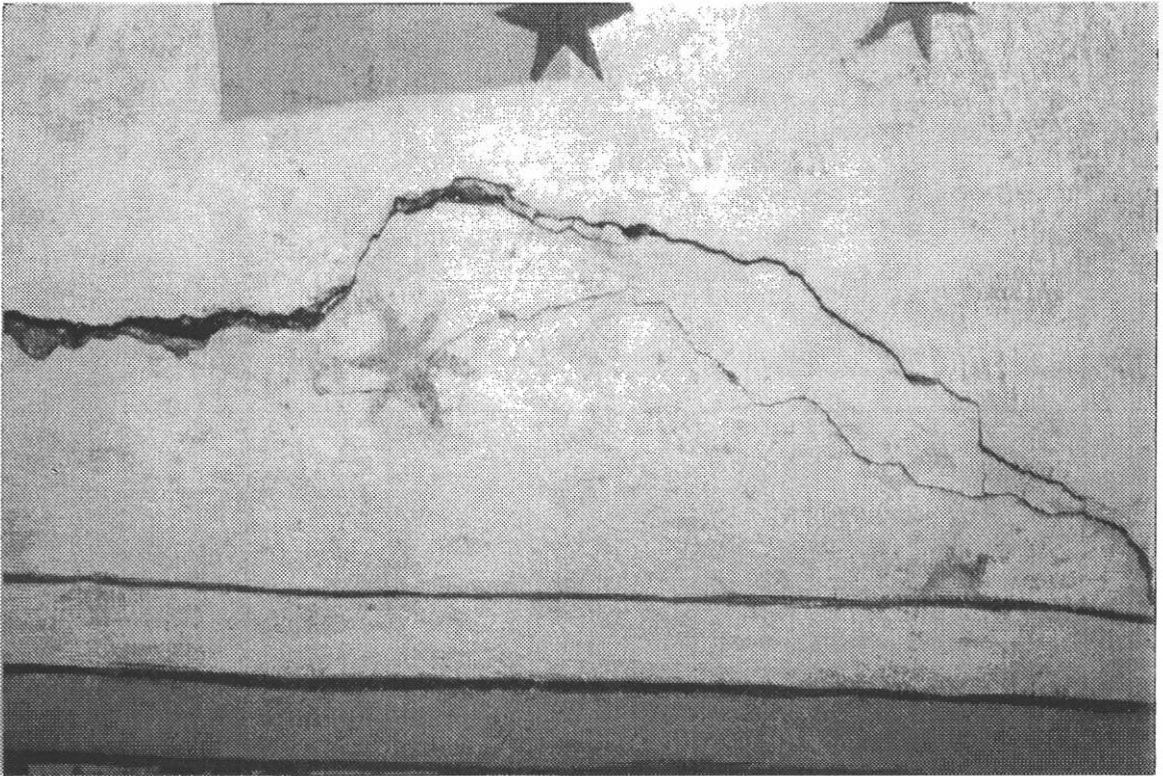
- 12 Voûte occidentale du choeur, écoinçon de voûte méridional pendant la restauration, en 1993. La surface et les zones de fissures sont nettoyées.

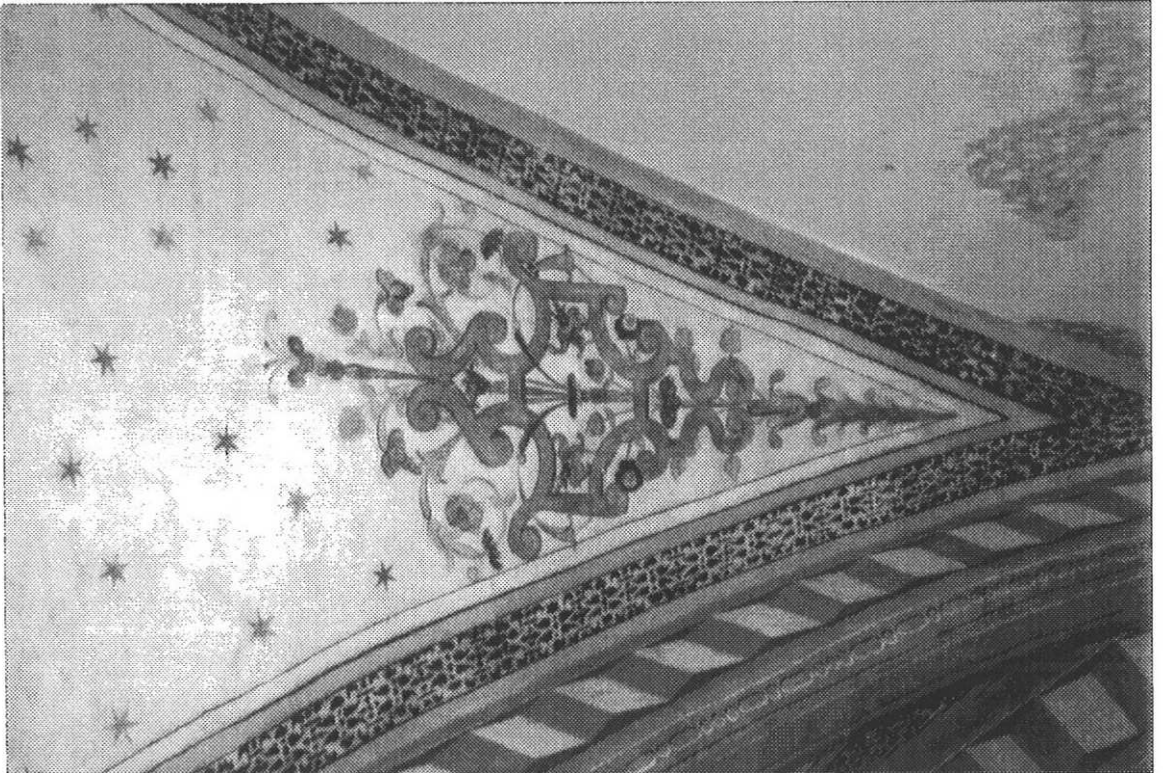
- 13 Voûte occidentale du choeur, écoinçon de voûte méridional après la restauration en 1995. Les fissures sont mastiquées et les lacunes colorées.

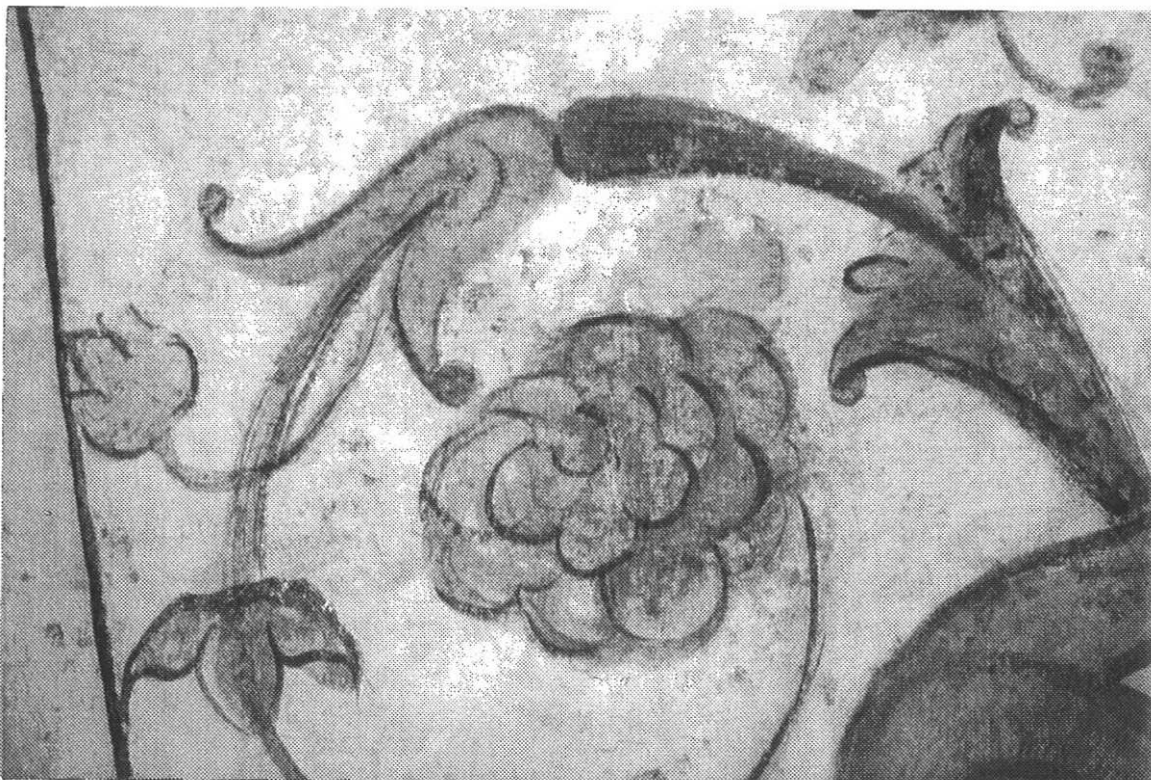
- 14 Voûte occidentale du chœur, détail de l'écoinçon de voûte septentrional. Lors de la restauration en 1965, la fleur a été entièrement repeinte et diffère de l'original sous-jacent qui a été conservé lors de la restauration en 1995.

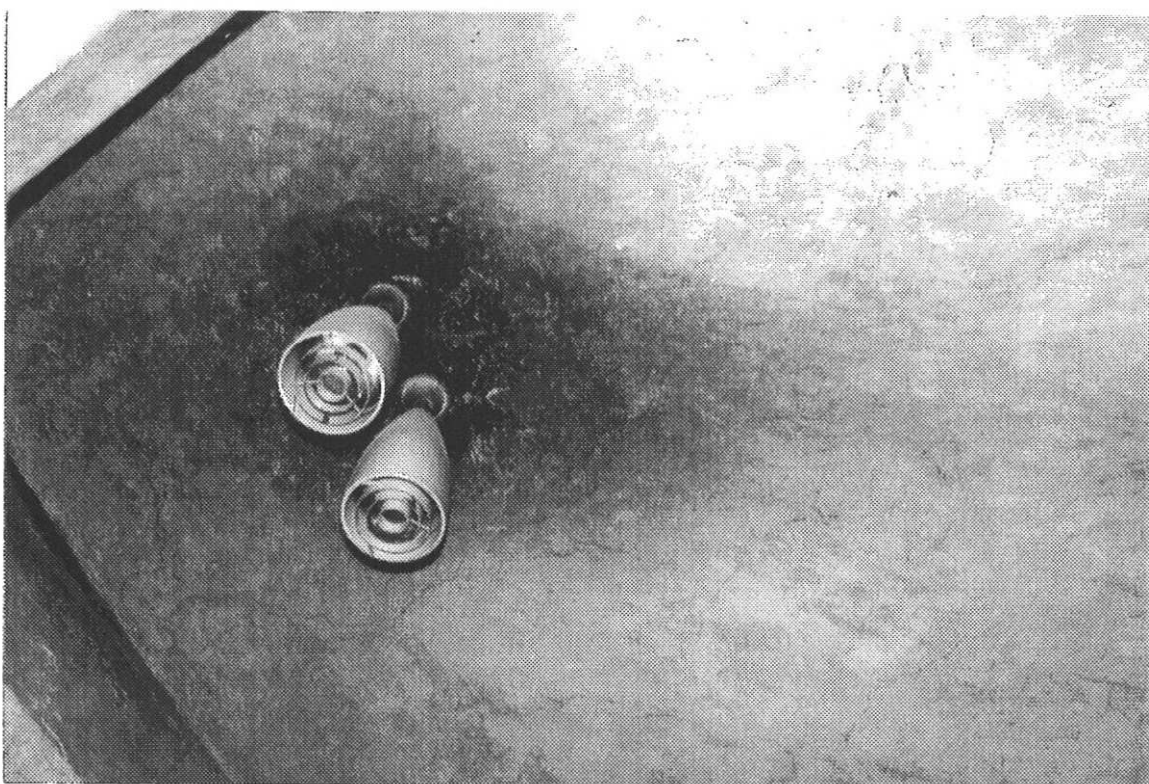
- 15 Voûte orientale du chœur, état avant la restauration. La surface qui a été largement dégagée en 1965 est fortement encrassée. La chaleur des lampes a provoqué un fort noircissement de l'enduit autour d'elles.

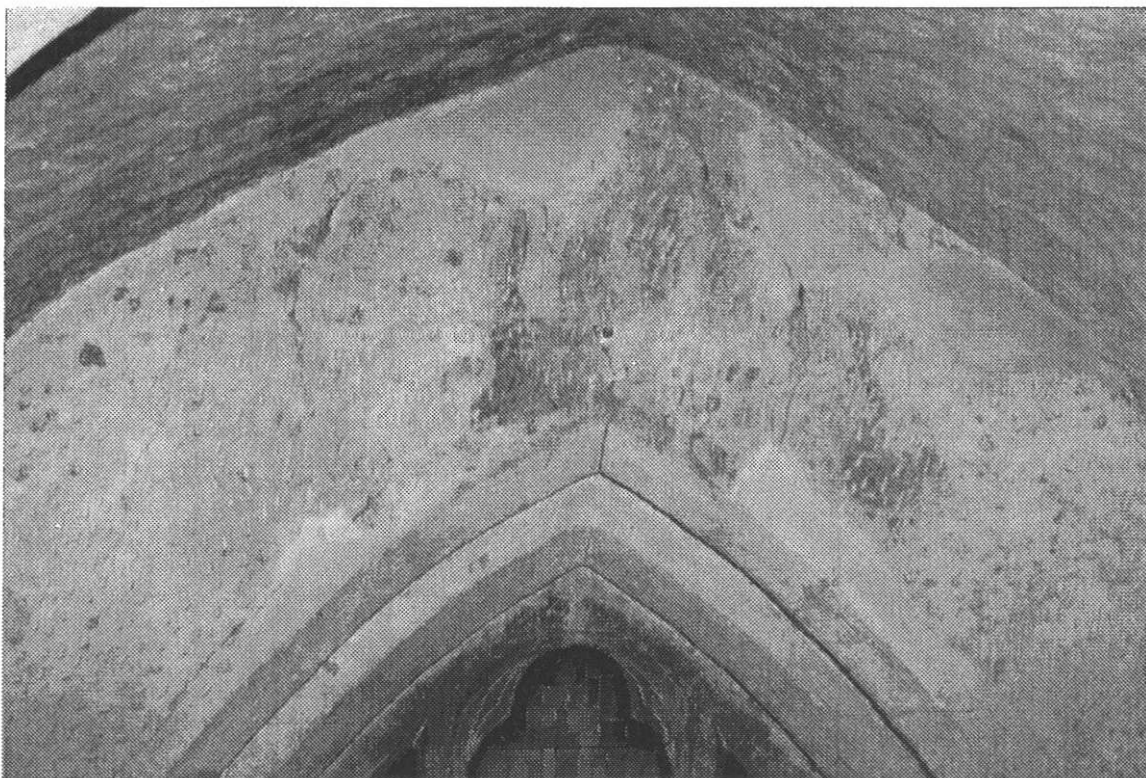
- 18 Paroi orientale du choeur, scène du Couronnement de Marie, au-dessus de la fenêtre, état avant la restauration. On voit les réparations d'enduit coloré. Les fissures et trous de piquage n'ont pas été mastiqués lors des travaux de 1965.

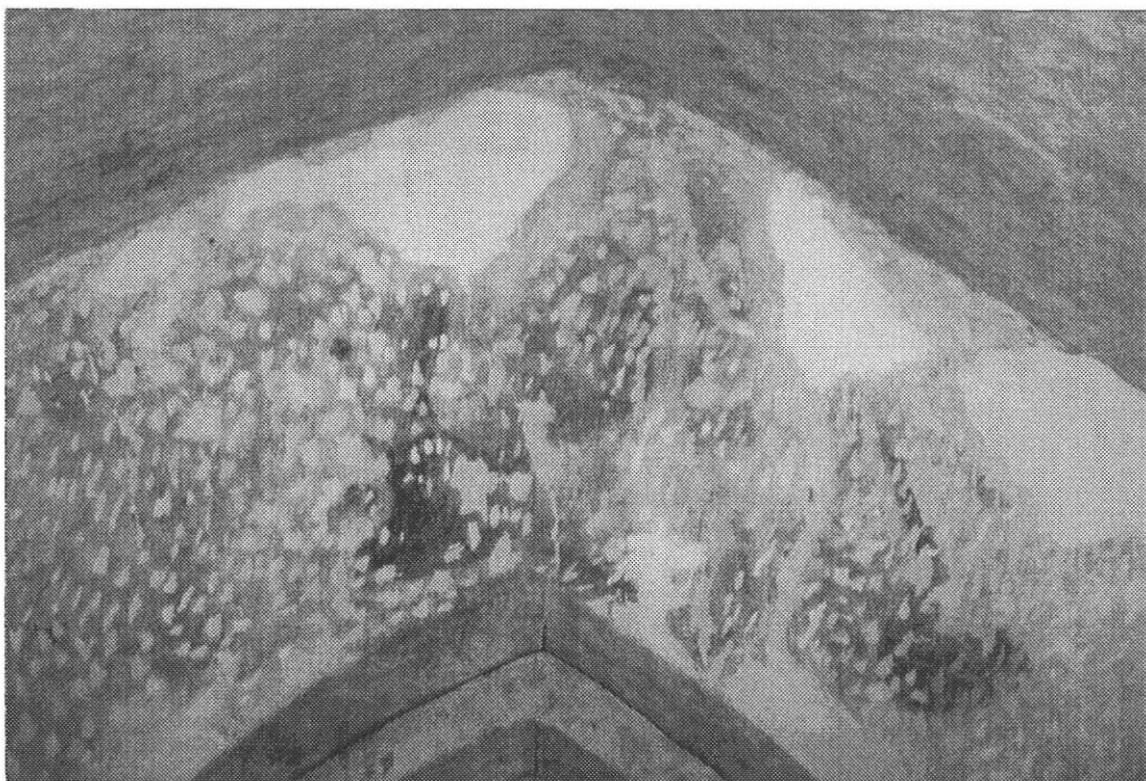
- 19 Paroi orientale du choeur, scène du Couronnement de Marie, au-dessus de la fenêtre, état intermédiaire. Les surfaces sont nettoyées, l'enduit de 1965 enlevé et les lacunes (ainsi que les fissures et trous de pic) mastiquées après la consolidation de l'enduit original.

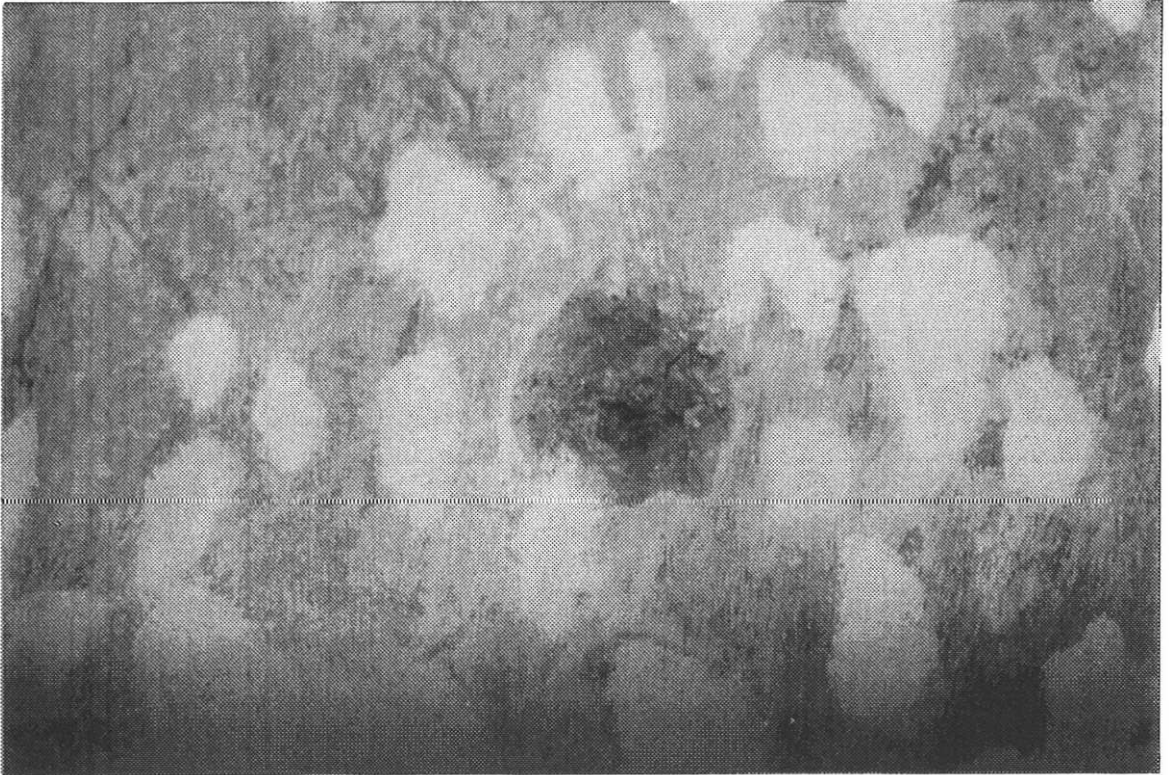
- 22 Détail de la photo no. 19, à gauche de Marie. Dans un petit dégât de l'enduit, le vert de la peinture médiévale s'est bien conservé. Ceci indique que le trou existait déjà lors de l'application de la peinture. Dans d'autres zones, des traces similaires ont été retrouvées.

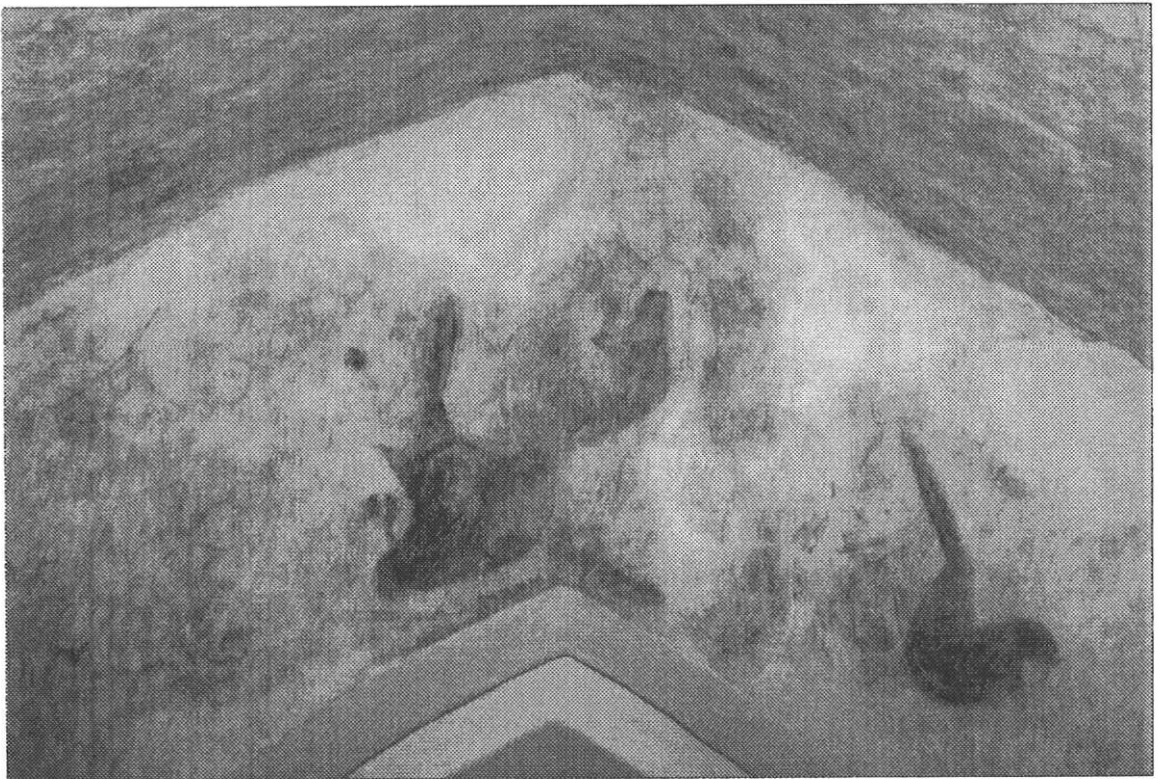
- 23 Paroi orientale du choeur, scène du Couronnement de Marie, au-dessus de la fenêtre, état final. Les lacunes mastiquées ont été intégrées par retouches au Trattaggio.

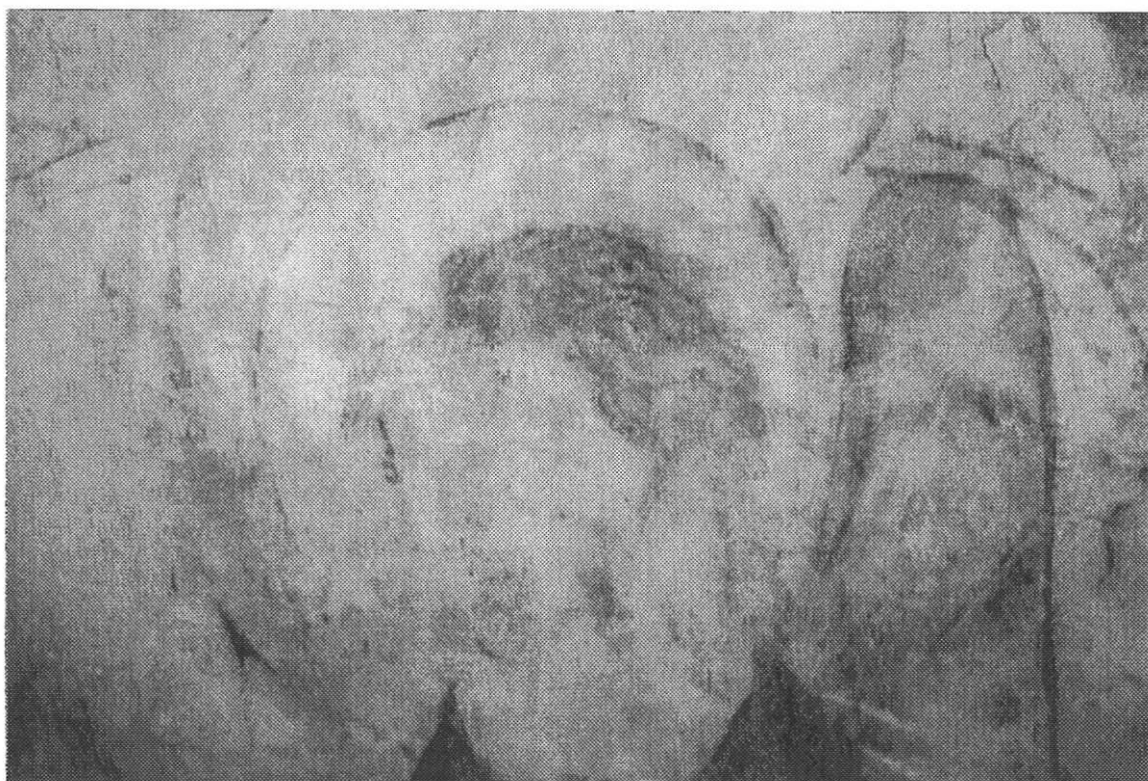
- 29 Détail de la photo no. 27 après la restauration en 1995. Les lacunes ont été mastiquées par un mortier teinté et retouchées au Tratteggio.

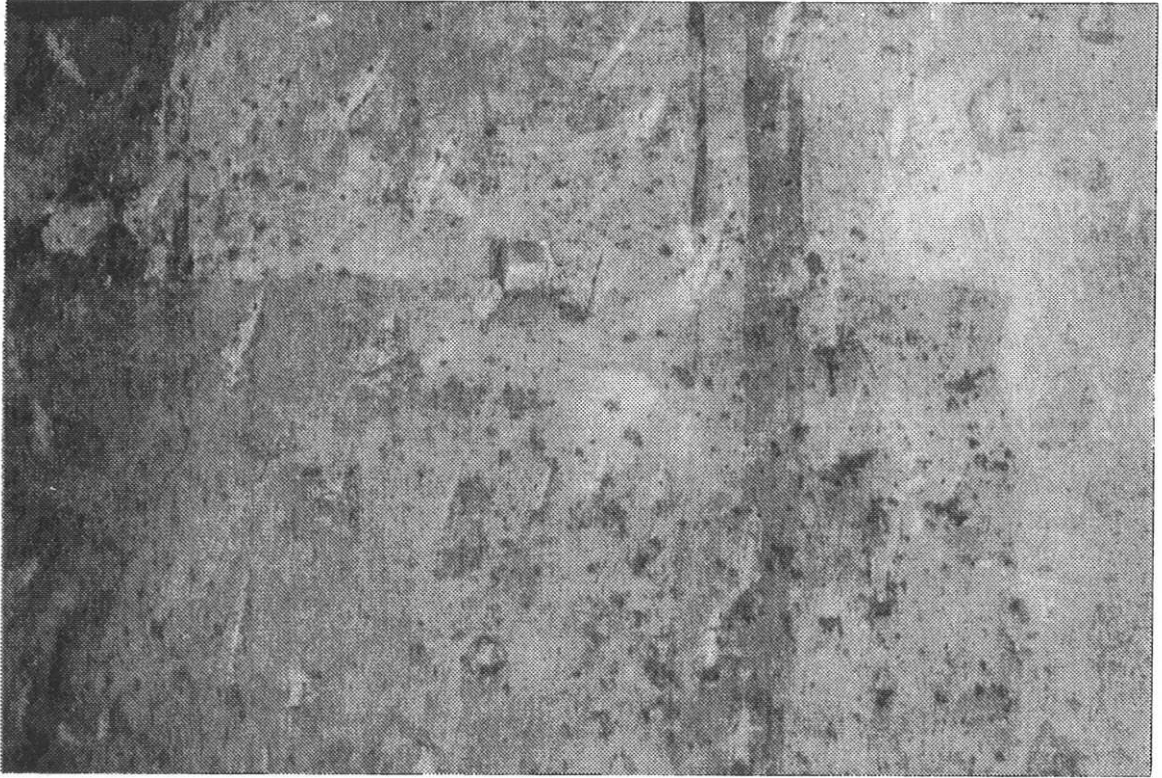
Dans l'angle Sud-Est, la polychromie est partiellement recouverte de moisissures qui forment des taches noires sur la surface. On retrouve ce dégât sur les remplages de la fenêtre du chevet. Les courants d'air (nombreuses fissures profondes) et l'humidité de condensation peuvent être la cause de ces champignons. Les dégâts sont particulièrement apparents sur l'ange et sur St Matthieu.

- 30 Détail de la photo no. 26, côté droit, pendant le nettoyage de la surface. Les points sombres dans la partie inférieure non-nettoyée sont des moisissures.

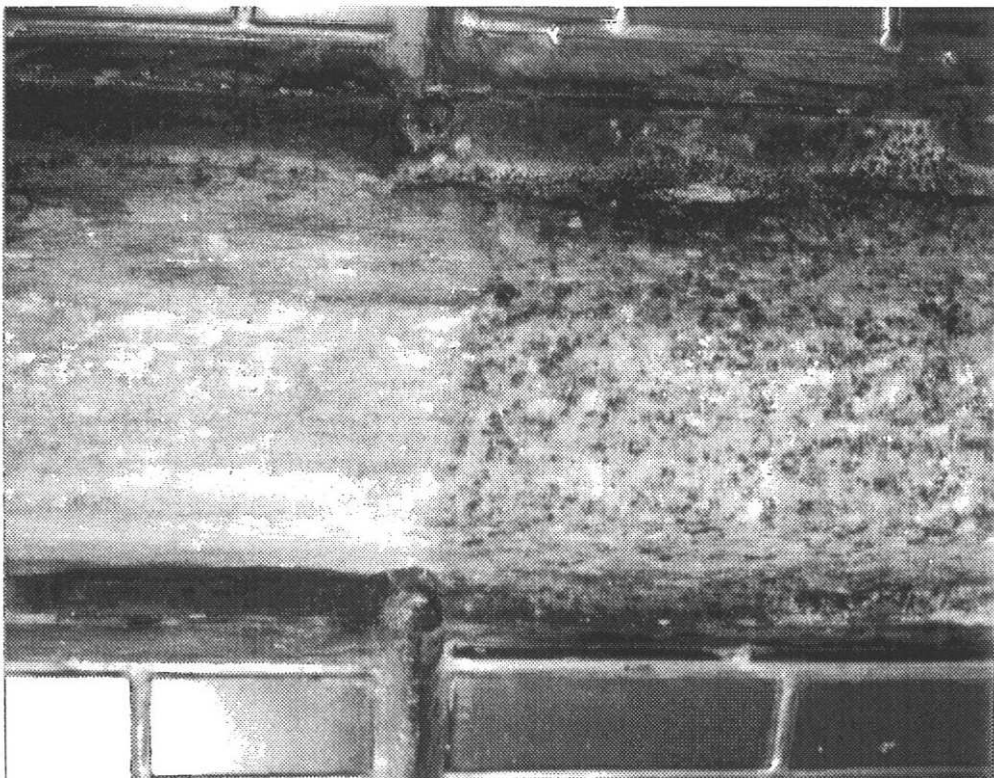
- 31 Remplage de la fenêtre orientale du chœur. Sous une couche épaisse de moisi, on trouve encore de petits restes d'un badigeon de chaux blanc sur le grès.

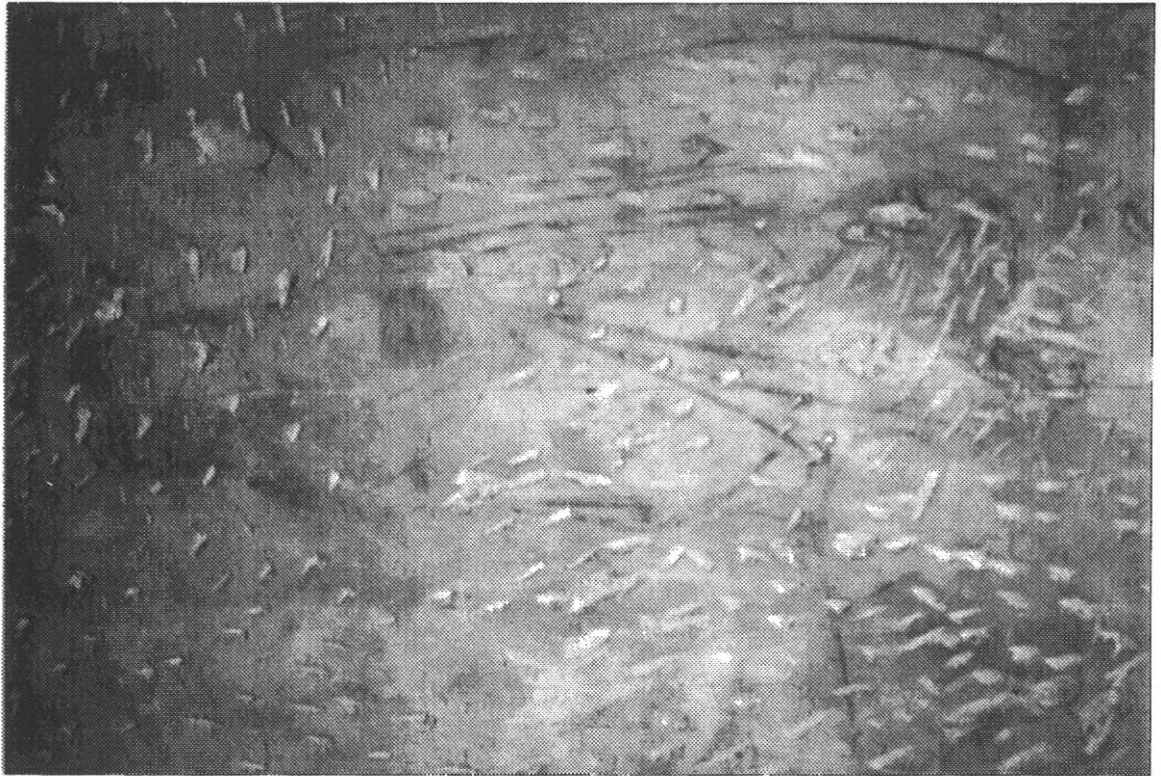
- 32 Paroi orientale du choeur, à gauche de la fenêtre, registre inférieur. Soeur agenouillée devant l'arbre de vie, état avant la restauration en 1992: surface fortement encrassée et trous de piquage non bouchés.

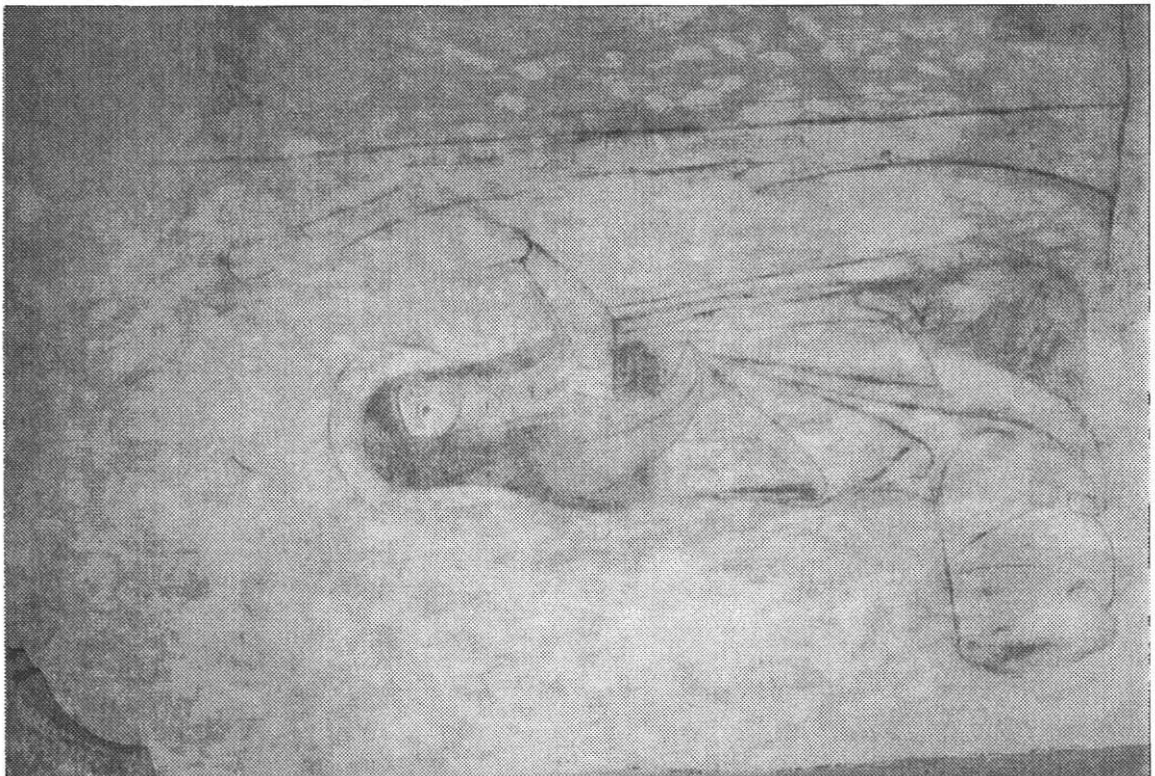
- 33 Paroi orientale du choeur, à gauche de la fenêtre, registre inférieur. Soeur agenouillée devant l'arbre de vie, état après la restauration en 1995. Les trous de piquage sont mastiqués et retouchés.

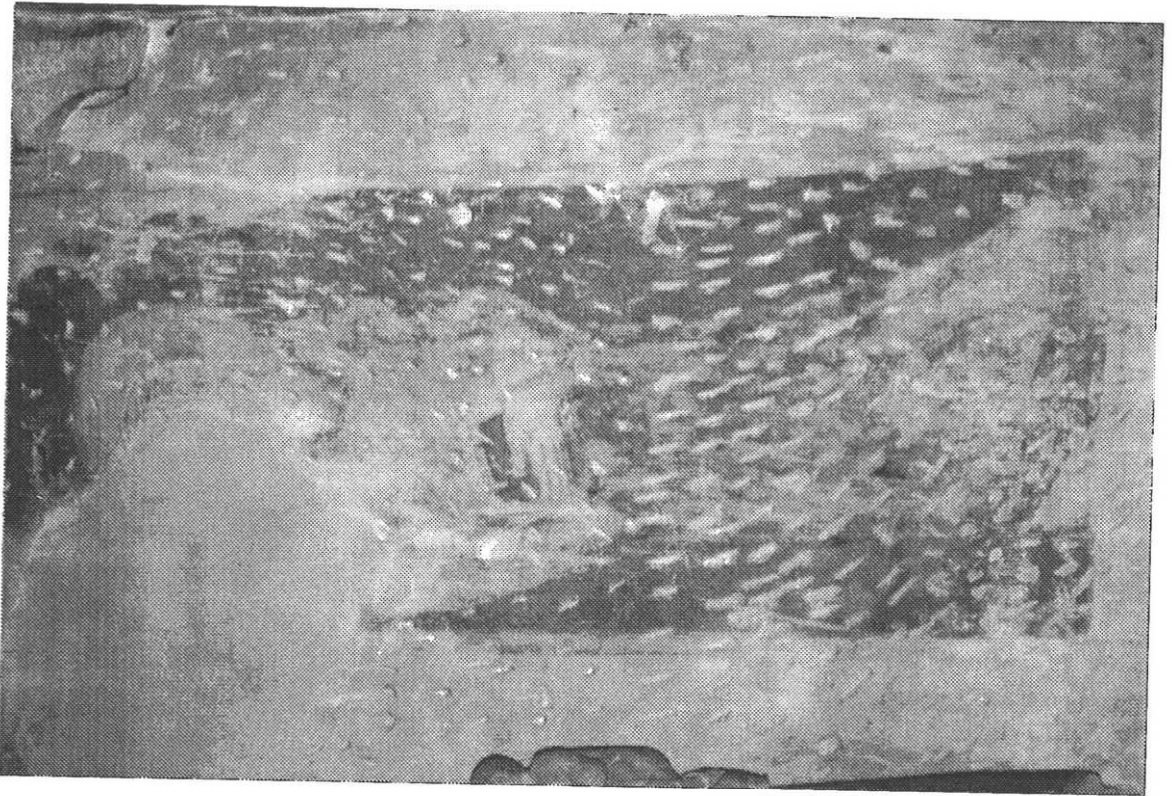
- 34 Paroi orientale du choeur, à droite de la fenêtre, registre inférieur. Moine sur fond rouge, état avant la restauration en 1992. La grande lacune à gauche est l'emplacement de la console de la fin du XIXe siècle (voir photos historiques), qui a été enlevée lors de la restauration en 1965.

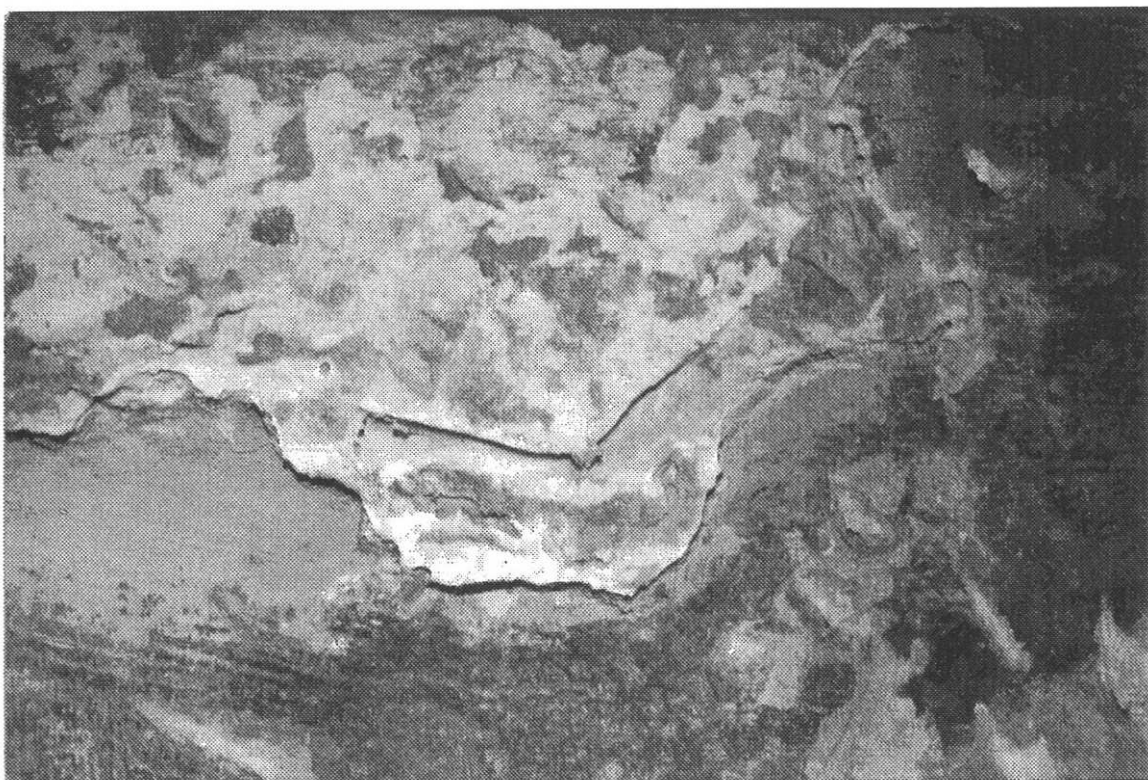
L'enduit de réfection appliqué lors de la restauration de 1968 déborde souvent sur l'enduit original et recouvre la peinture sur quelques centimètres. Il est de structure très différente de l'original et présente déjà de nombreuses fissures où la poussière s'accroche et le rend donc très sombre et très encrassé.

- 38 Choeur, paroi Sud, à gauche de la première fenêtre, détail. Le mortier de réparation de 1965, contenant du ciment, s'étendait jusqu'à la peinture médiévale. Les bords de l'enduit original étaient consolidés par une colle épaisse qui formait une pellicule et par tension arrachait la couche picturale.

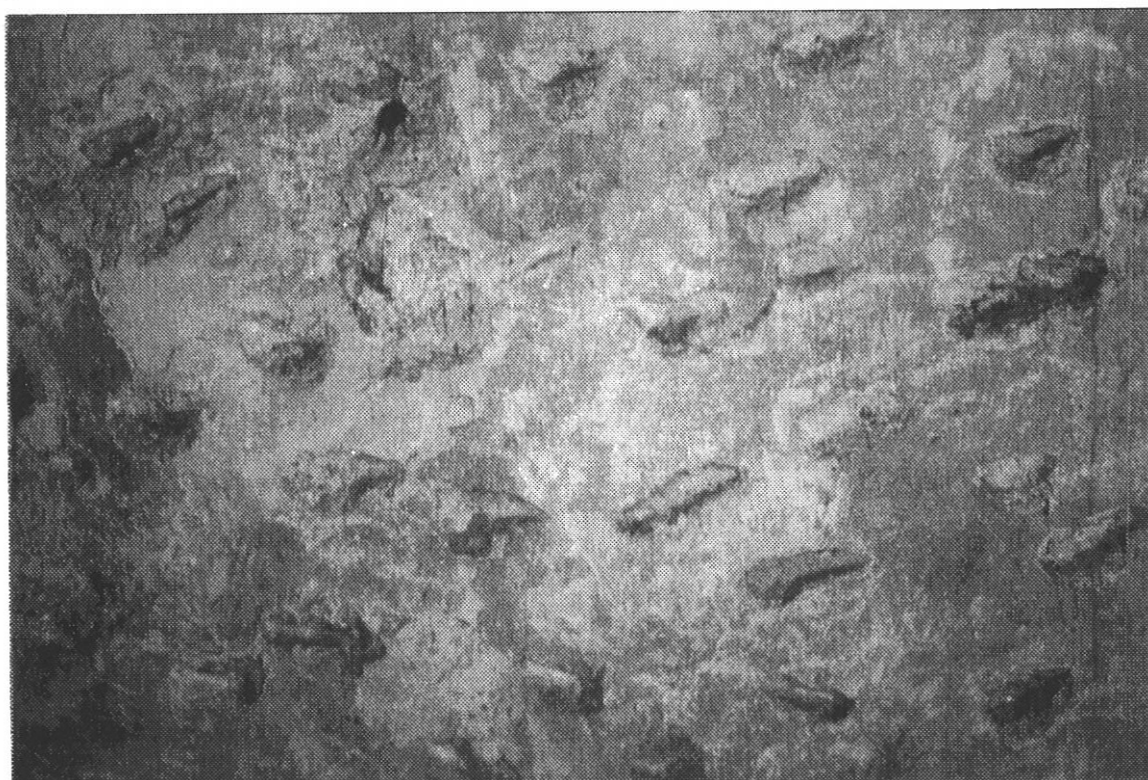
- 39 Choeur, paroi Sud, partie supérieure, au-dessus de la polychromie. En 1965, les trous de piquage ont été consolidés avec de la colle qui forme un épais film jaunâtre, comme sur les bords de l'enduit original.

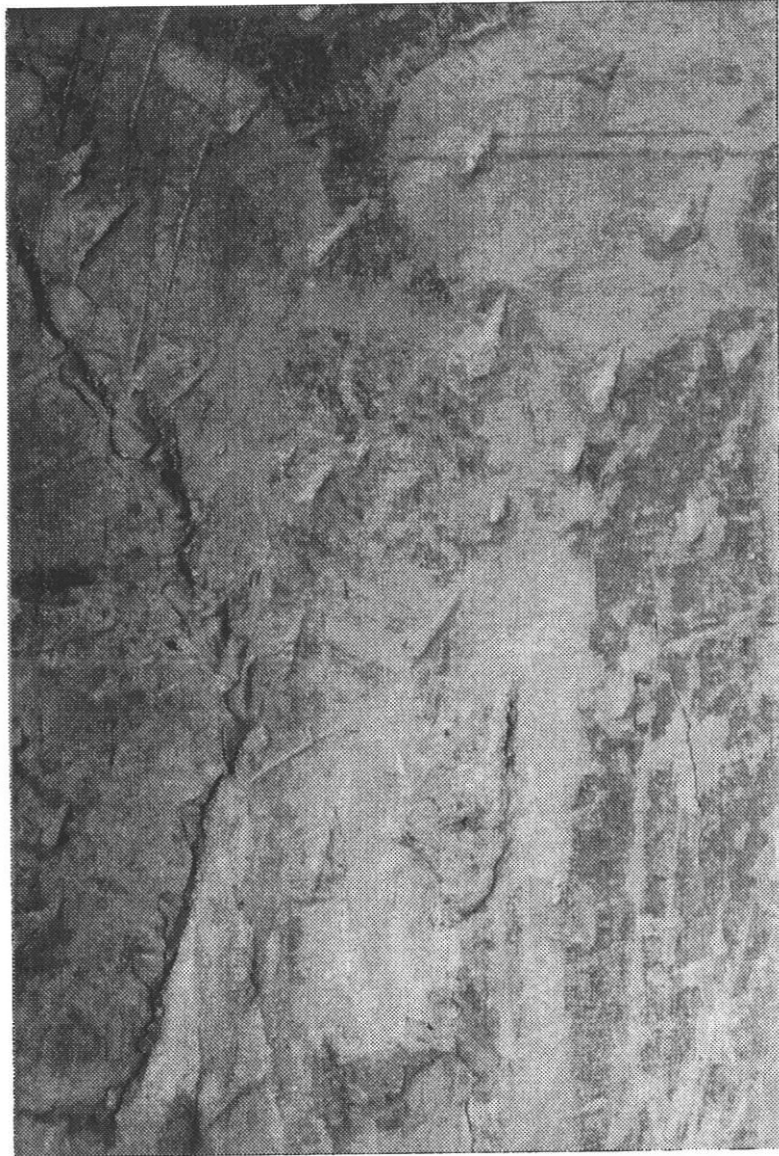
- 46 Détail de la première figure de gauche (photo no 44), avant la restauration. Dans la zone de la tête, l'enduit médiéval manque. Les bords de la lacune ont été grossièrement consolidés par un mastic jaunâtre lors de la restauration de 1965, mais la lacune elle-même est restée telle quelle.

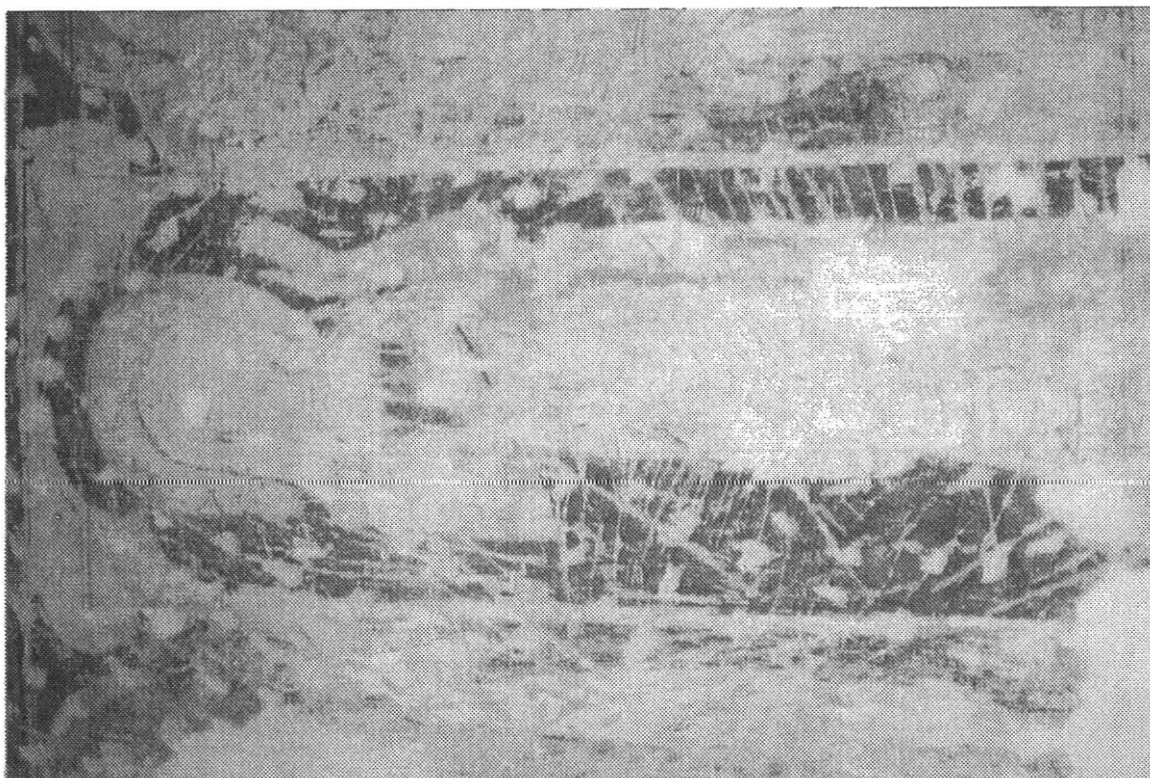
- 47 Deuxième figure depuis la gauche, après le nettoyage de la surface et le masticage des trous. On reconnaît clairement les lignes de construction (corde battue et pigment rouge) pour la subdivision des registres. Les griffures horizontales et verticales (particulièrement visibles sur le fond rouge) sont probablement dûes à une destruction intentionnelle ancienne.

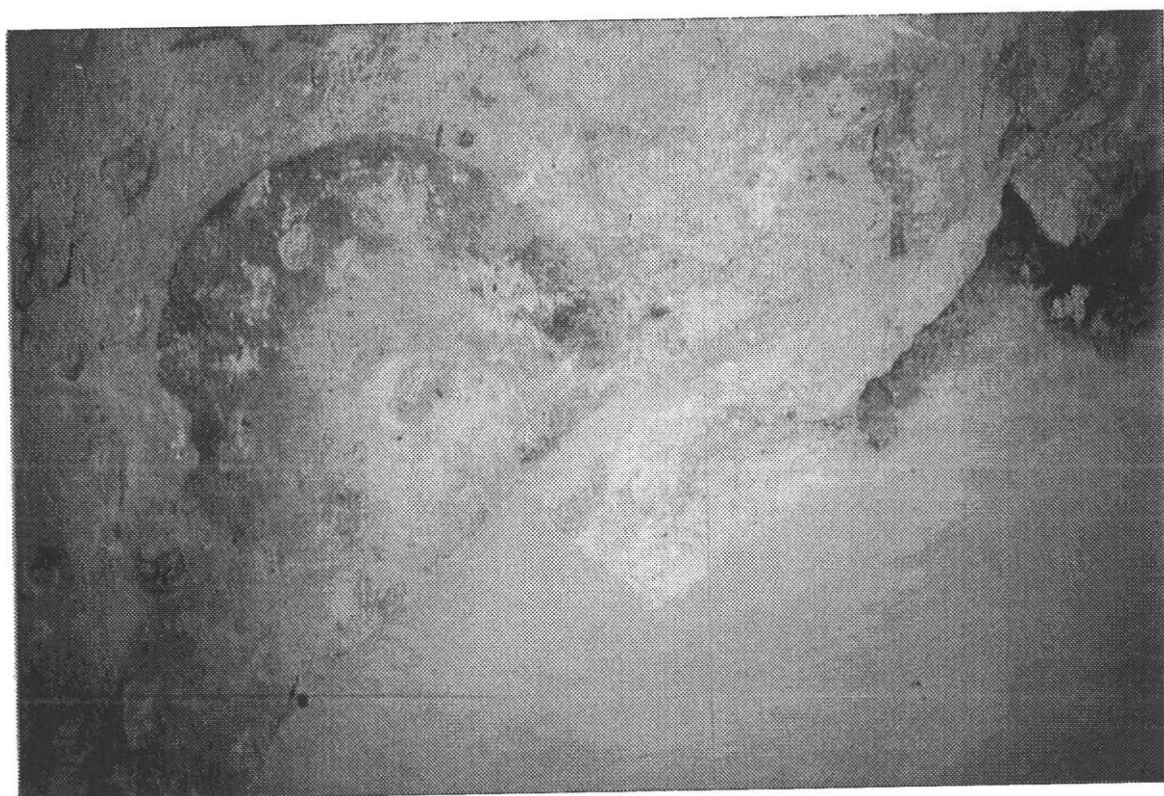
- 56 Mur Nord, registre supérieur, deuxième travée. Tête de la sainte Zita pendant l'enlèvement du mortier de 1965. Aux bords, le mortier contenant du ciment couvrait souvent plusieurs centimètres de l'original médiéval. En plus les bords de l'ancien mortier de chaux (14e siècle) étaient consolidés par une dispersion synthétique (colle blanche?).

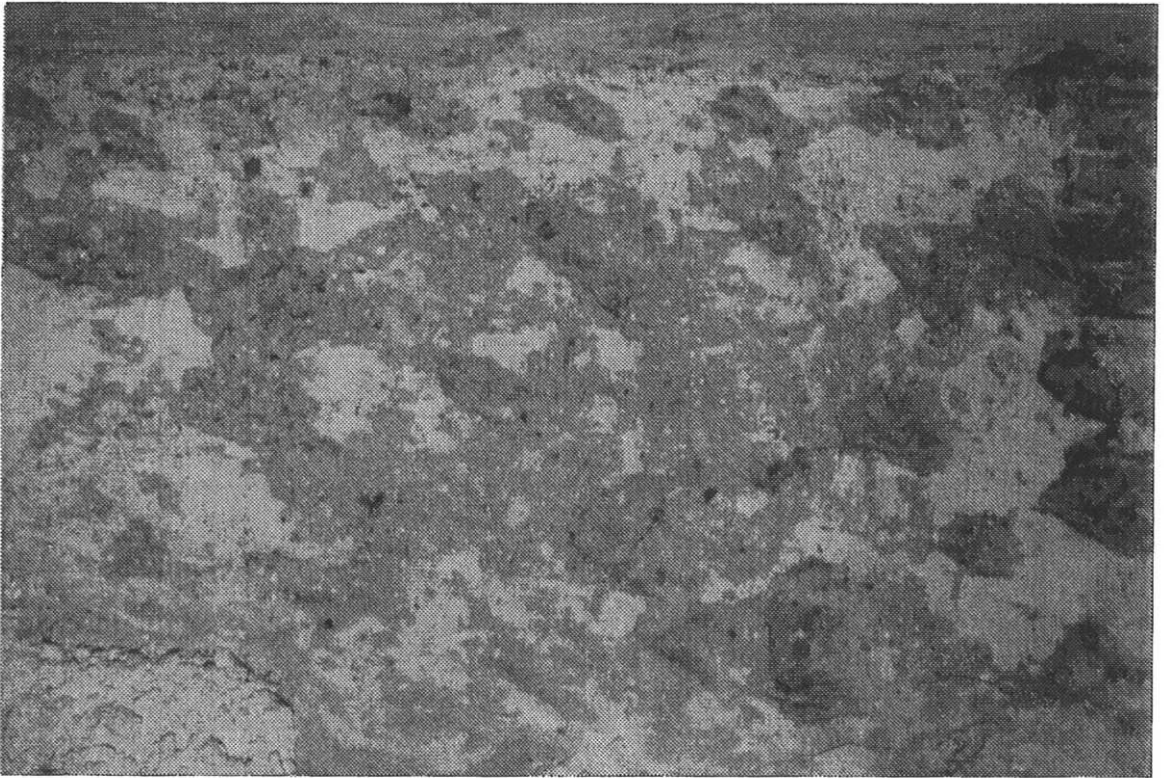
- 62 Choeur, angle du mur septentrional, côté est. Lors de la restauration de 1965 des peintures ont été enlevées de cette surface murale. Il s'agissait d'un enlèvement par Strappo, lors duquel un textile est collé au-dessus de la peinture, puis les deux sont retirés de la surface murale. Au bord inférieur on voit encore des restes de la colle de fixation du textile.
