COUVENT DE LA FILLE-DIEU, ROMONT (FR)
PEINTURES MURALES DU CHOEUR DE L'ÉGLISE
CONVENTUELLE

Rapport de conservation et restauration, 1993 - 1995

Atelier St-LUC, Fribourg

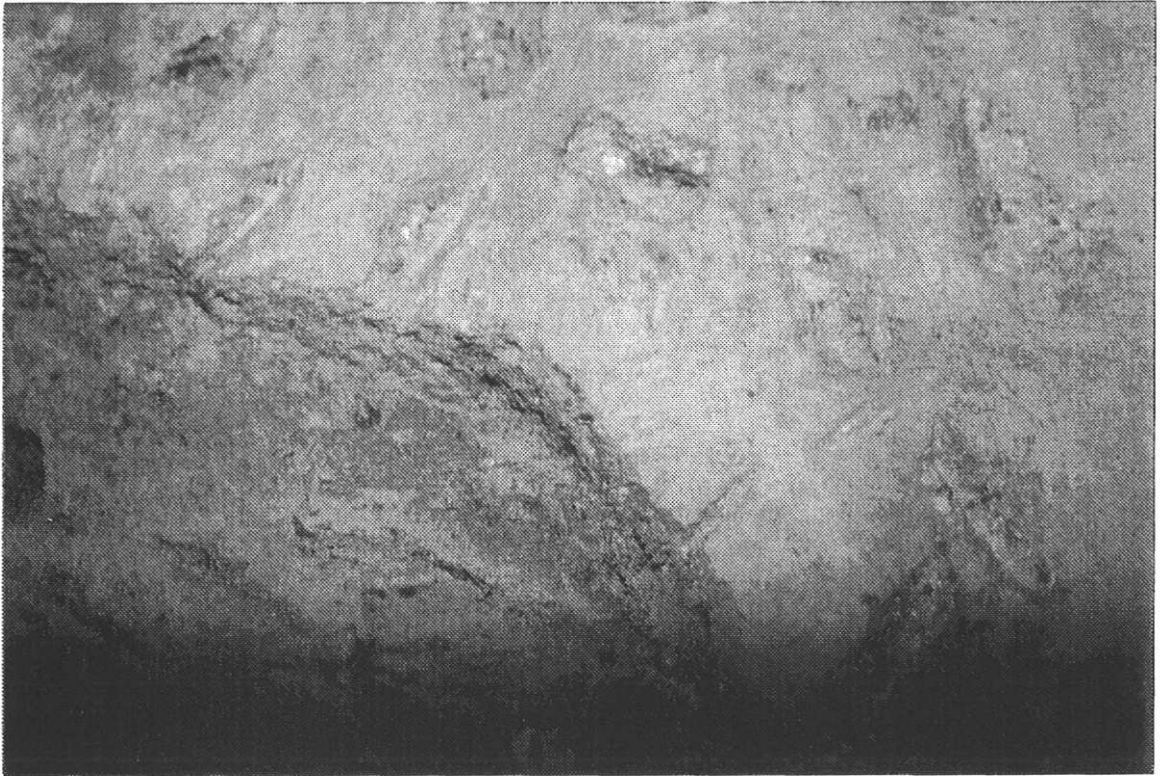
- 64 Choeur, paroi méridionale, partie supérieure. Traits de craie rouge le long des bords d'enduit médiéval. Probablement, en 1965, ces zones ont été ainsi délimitées pour le recrépissage.

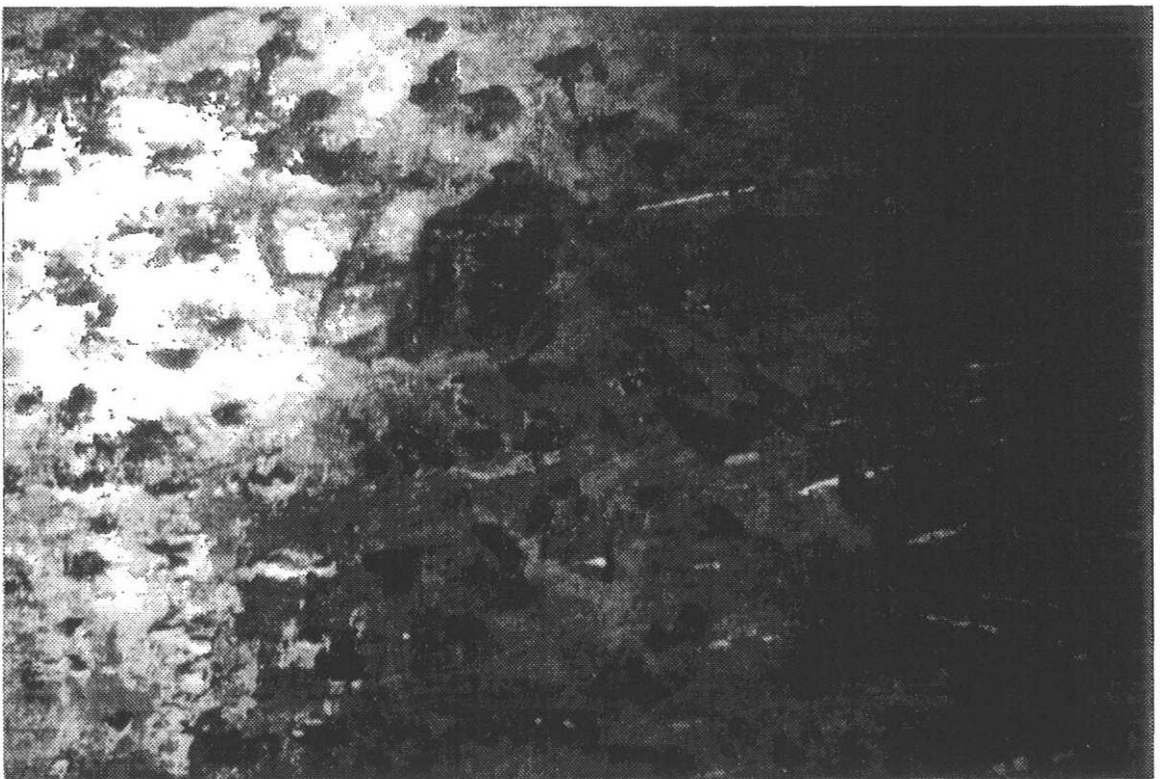
- 65 Choeur, paroi méridionale, partie supérieure. Photo en lumière ultra-violette. La fluorescence claire de la partie supérieure démontre les restes de colle du strappo de 1965 (avec quelques coulures).

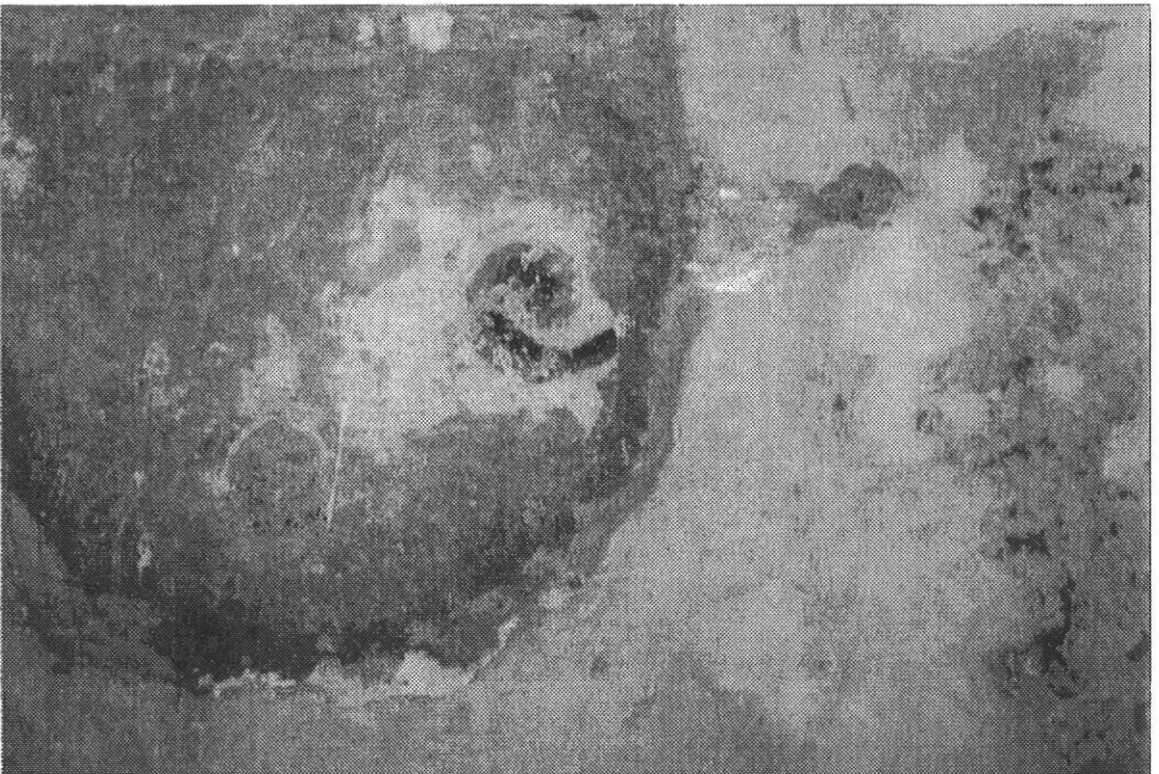
- 69 Paroi orientale, à gauche de la fenêtre en haut. Petit reste d'un décor plus récent dans une lacune du mortier de chaux médiéval. A cause de la différence de niveau gênante ce détail a été couvert par l'enduit à la chaux en 1995.
