INVENTAIRE ET ANALYSES DES LAMBRIS REUTILISES LORS DE LA TRANSFORMATION DE LA NEF DE L'EGLISE EN HOTELLERIE EN 1873.

ROMONT / FILLE - DIEU

INVENTAIRE ET ANALYSE DES LAMBRIS REUTILISES

ABBAYE DE LA FILLE-DIEU, ROMONT 27.2.92
 RELEVÉ DE LA POUTRE DS. LE JARDIN

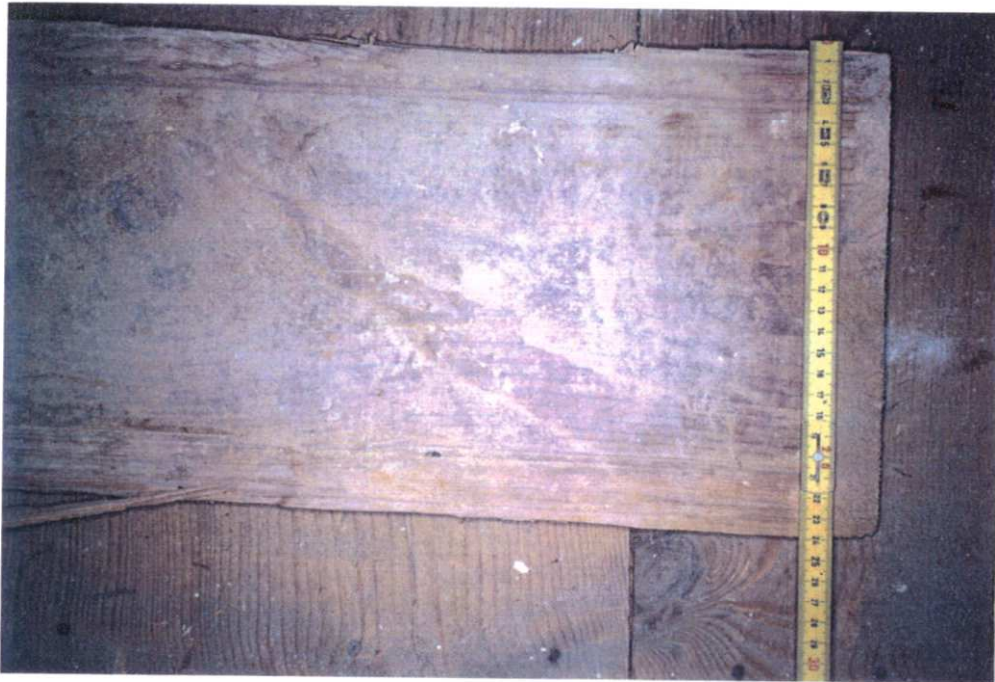
photo 1
décor 1

Un seul bout de planche non peinte a été trouvé. La largeur de la planche est de 24cm; le profil est large de 2,6 cm (cp. esquisse 1); la distance du milieu d'un profil à l'autre est de 16 cm.

boiserie

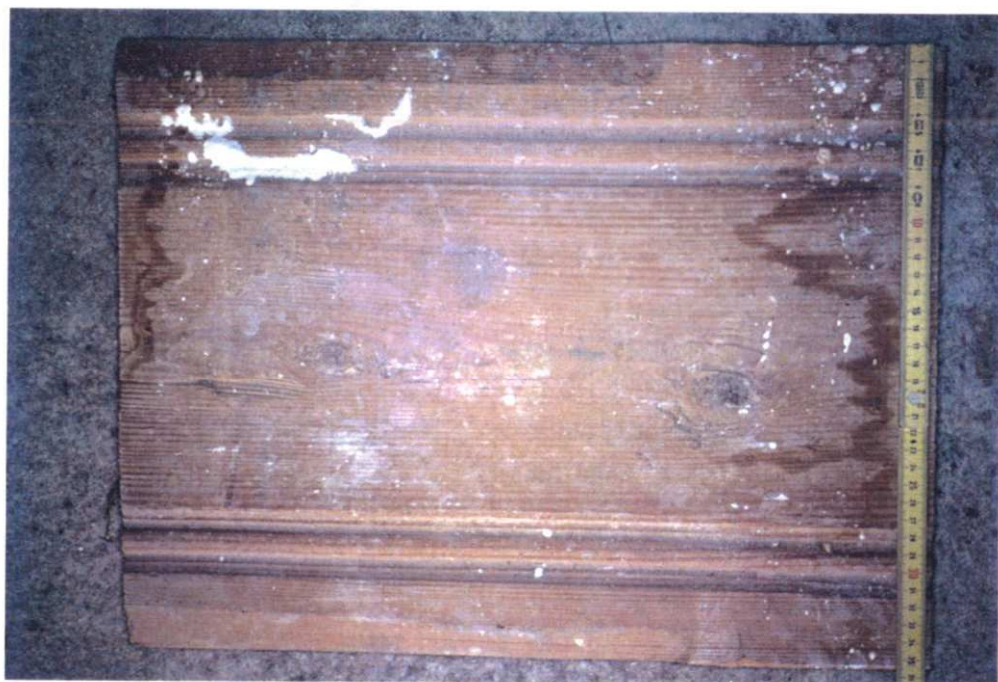
photo 4
décor 4

11 pièces sciées, non polychromes, ont été trouvées, dont 7 sont encore en place dans les escaliers de l'ancienne hôtellerie dans la nef de l'église. La largeur des planches originales est de 36 cm, la longueur originale des planches n'a pas pu être trouvée. Le profil est large de 4 cm (cp. esquisse 4), la distance du milieu d'un profil à l'autre est de 23,5 cm. Sur les côtés, soit les tenons, soit les mortaises sont encore présents.

boiseries de
parois ?

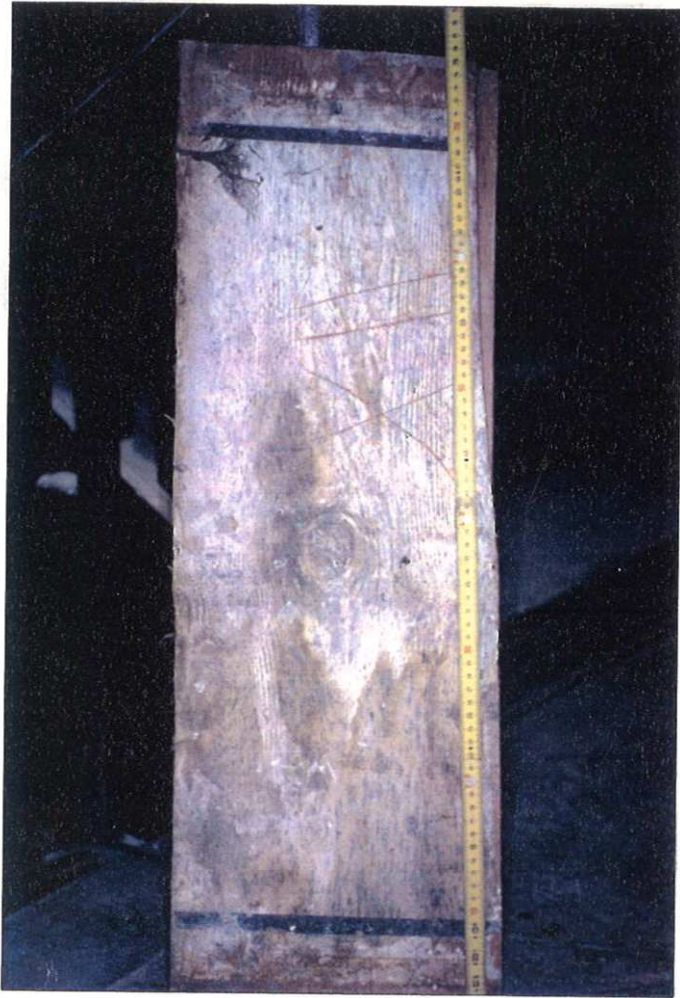
photo 5
décor 5

33 morceaux de planches de largeurs différentes ont été trouvés, dont 10 sont encore utilisés dans le deuxième étage de l'ancienne hôtellerie dans la nef de l'église. Les planches sont dotées de tenons et de mortaises. Les planches ont un fond blanc peint à la chaux; elles sont bordées d'un filet noir d'une largeur de 1cm. La distance d'un filet noir à l'autre diffère de 60cm à 70cm.

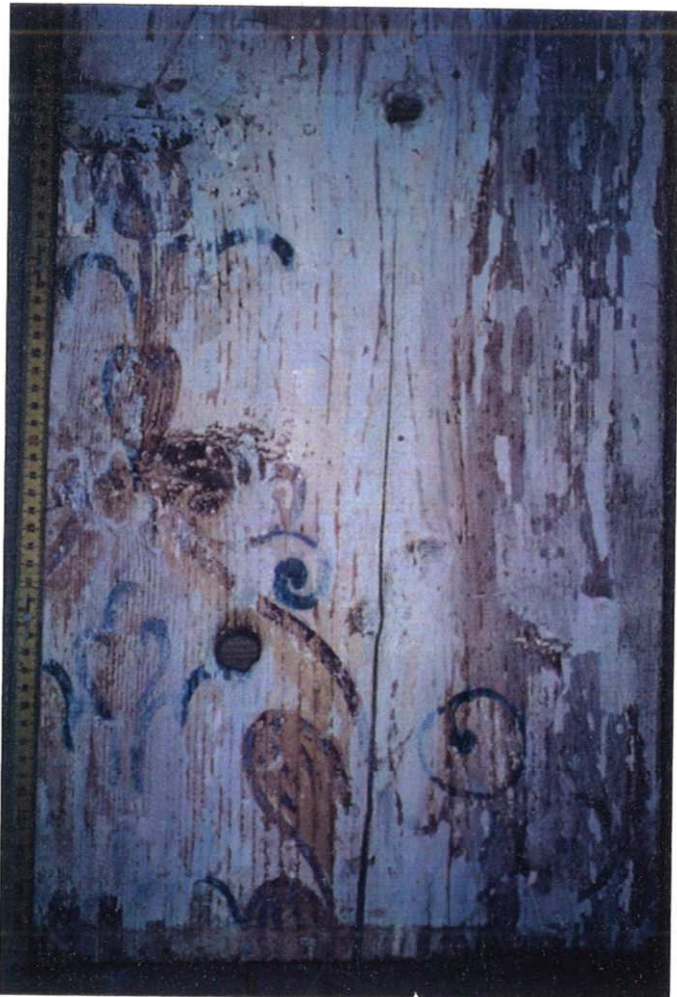
36 pièces de planches sciées de longueurs différentes avec tenon et mortaise ont été trouvées. Les planches sont de largeurs variables. La longueur originale des planches n'a pas été recherchée puisque, pour être assemblées, les planches auraient dû être dégagées en grande partie de leur deuxième couche de blanc.

Les planches sont peintes avec un fond blanc en chaux, sur lequel un décor en fioriture polychrome est appliqué, semblable au décor No 7. Ce décor en fleur et lignes libres a été surpeint d'une couche blanche à la chaux.

photo 6
décor 6
36 pièces à tenons
et mortaises
n'appartiendraient pas
au plafond (cf. t)

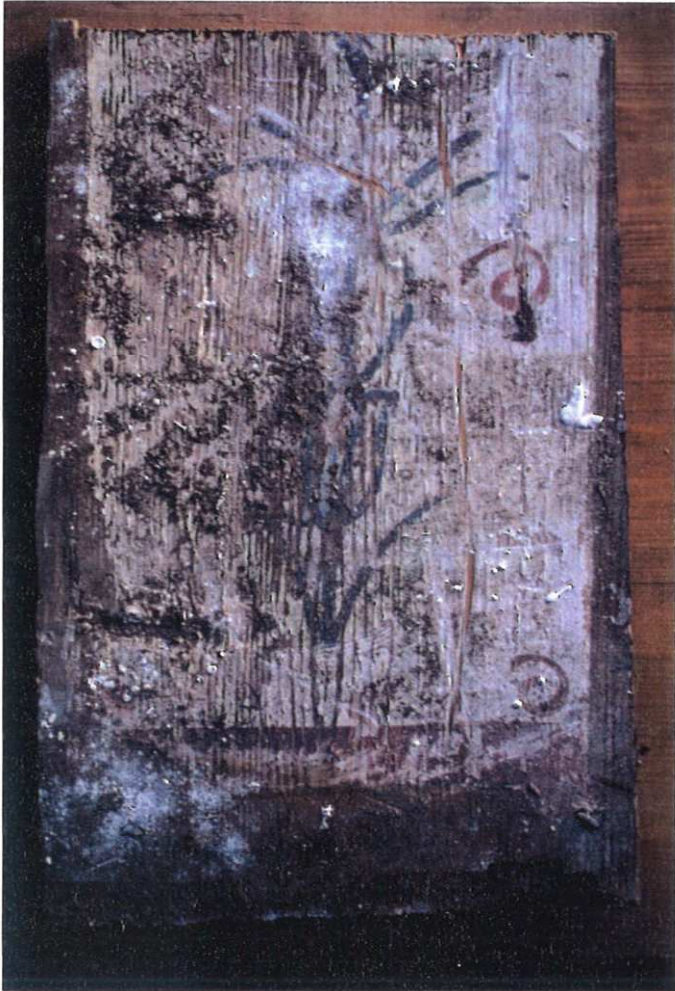
photo 7 A

272 morceaux de planches de longueurs et largeurs différentes ont été déposés à l'aide d'un burin et d'un marteau. Ces planches ont pu être en grande partie assemblées d'après différents critères (madrure du bois, systématique des clous employés, décor peint, coupe de la scie, longueur présumée des lambris originaux, etc.). Le résultat donne 53 planches de longueurs différentes (= au moins 2 bouts de planches sciées s'assemblent) et 25 morceaux de planches uniques non assemblables.

Le décor 6 se différencie du décor 7 dans la forme du décor, dans la façon d'assemblage des planches, puisque les planches du décor 6 sont pourvues de tenon et de mortaise. Les planches du décor 7 sont, par contre, munies d'un bord plat noirci sous l'ancien emplacement des couvrejoints. Ce noir constitue une preuve que les courants d'air passaient à travers les fentes sous les couvrejoints. Pour qu'il y ait un courant d'air, il est nécessaire d'avoir une nette différence de température entre le haut et le bas du plafond. (ce qui n'est pas le cas si le décor avait fait partie de la tribune des religieuses, car la différence de température entre le fond de l'église et le haut des tribunes est presque négligeable et les planches auraient été alors complètement noircies). Par contre, si ce décor 7 constituait le plafond de l'église, la nette différence de température attirant l'air et la crasse des bougies ou du chauffage et l'hauteur du plafond faisaient que seuls les bords des planches sous les couvrejoints noircissaient de crasse.

272 pièces formant
53 planches, 25 pièces isolées
traces noires des couvre-joints

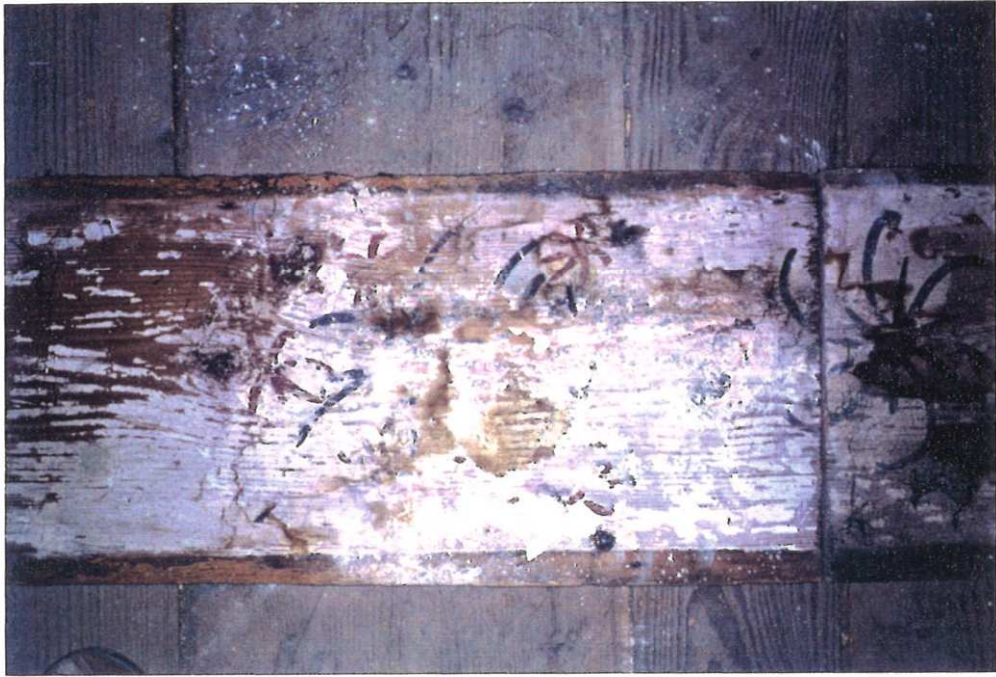
photo 13
décor 7

Le décor floral symétrique du milieu des planches varie dans les cas mesurables avec certitude entre 98 cm et 102 cm. L'on peut donc conclure que les planches étaient ornées d'un décor floral de début de lambris d'une moyenne de 80 cm (Cp. pl. No 1, 3 - 7, 9 - 14, 16 - 22, 26, 33, 37, 39 - 42, 44, 45, 47, 49, 50 et 55; Cp. également ex. photographique 7 - 12) et d'un décor floral symétrique du milieu de la planche d'environ 100cm de longueur (Cp. pl. No 3, 5, 6, 9 - 12, 17 - 22, 26, 39 - 42, 45, 49, 50; Cp. également ex. photographique 13 + 14).

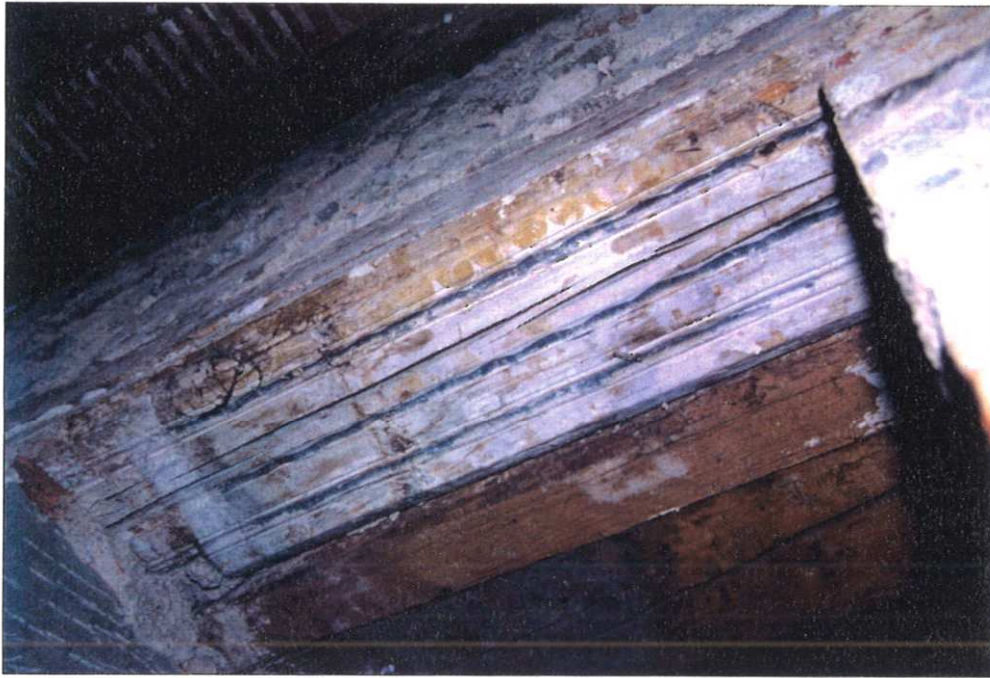
photo 15

Nous avons étudié de plus près le cas de la poutre profilée et polychromée réemployée comme linteau de porte au premier étage de l'hôtellerie de 1873 (Cp. esquisse et photo 15). Sur la poutre a été appliqué un fond blanc, probablement à la chaux. Dans les creux du profil, une ligne serpentine a été peinte en couleur noire; sur le côté rabotté visible, des oves en couleur ocre ont été appliquées. En plus, sur le même côté donnant à l'intérieur de la pièce actuelle, un tenon profond de 2,3 cm et large de 3 cm a été remarqué. Cette poutre, ainsi que les autres poutres marquées, pourraient très bien avoir servi de poutres portantes pour les lambris du plafond baroque.

Une poutre profilée de même façon que la poutre susmentionnée a fait objet d'une analyse dendrochronologique. Il semble que la date de l'abattement de l'arbre serait de 1612, ce qui pourrait très bien correspondre au décor lambrissé No 7. Malheureusement, pour le moment, aucune information plus ample et détaillée n'est à ma disposition.

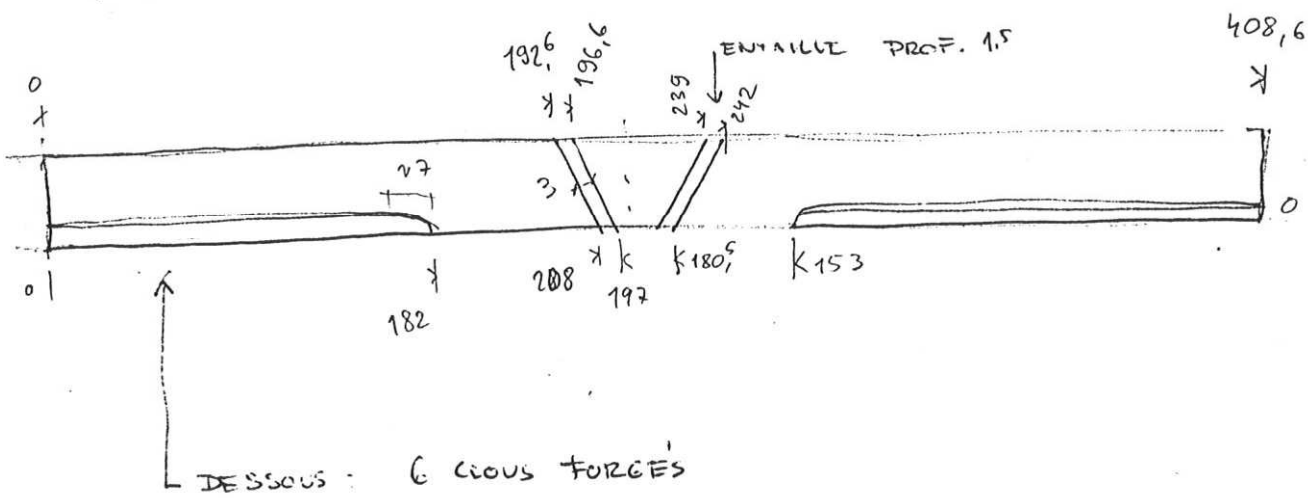
Une autre poutre a été trouvée dans le jardin (Cp. annexe). D'après le profil, il devrait s'agir d'une poutre gothique, peut-être réemployée puisqu'elle porte des restes d'une polychromie de couleur ocre sur un fond blanc.
