ABBAYE DE LA FILLE-DIEU, ROMONT

**LES PEINTURES MURALES DE L'ARC TRIOMPHAL ET DES MURS FRONTAUX LATERAUX**

**RAPPORT DE CONSERVATION ET DE RESTAURATION**

Travaux effectués de novembre 1993 à août 1995

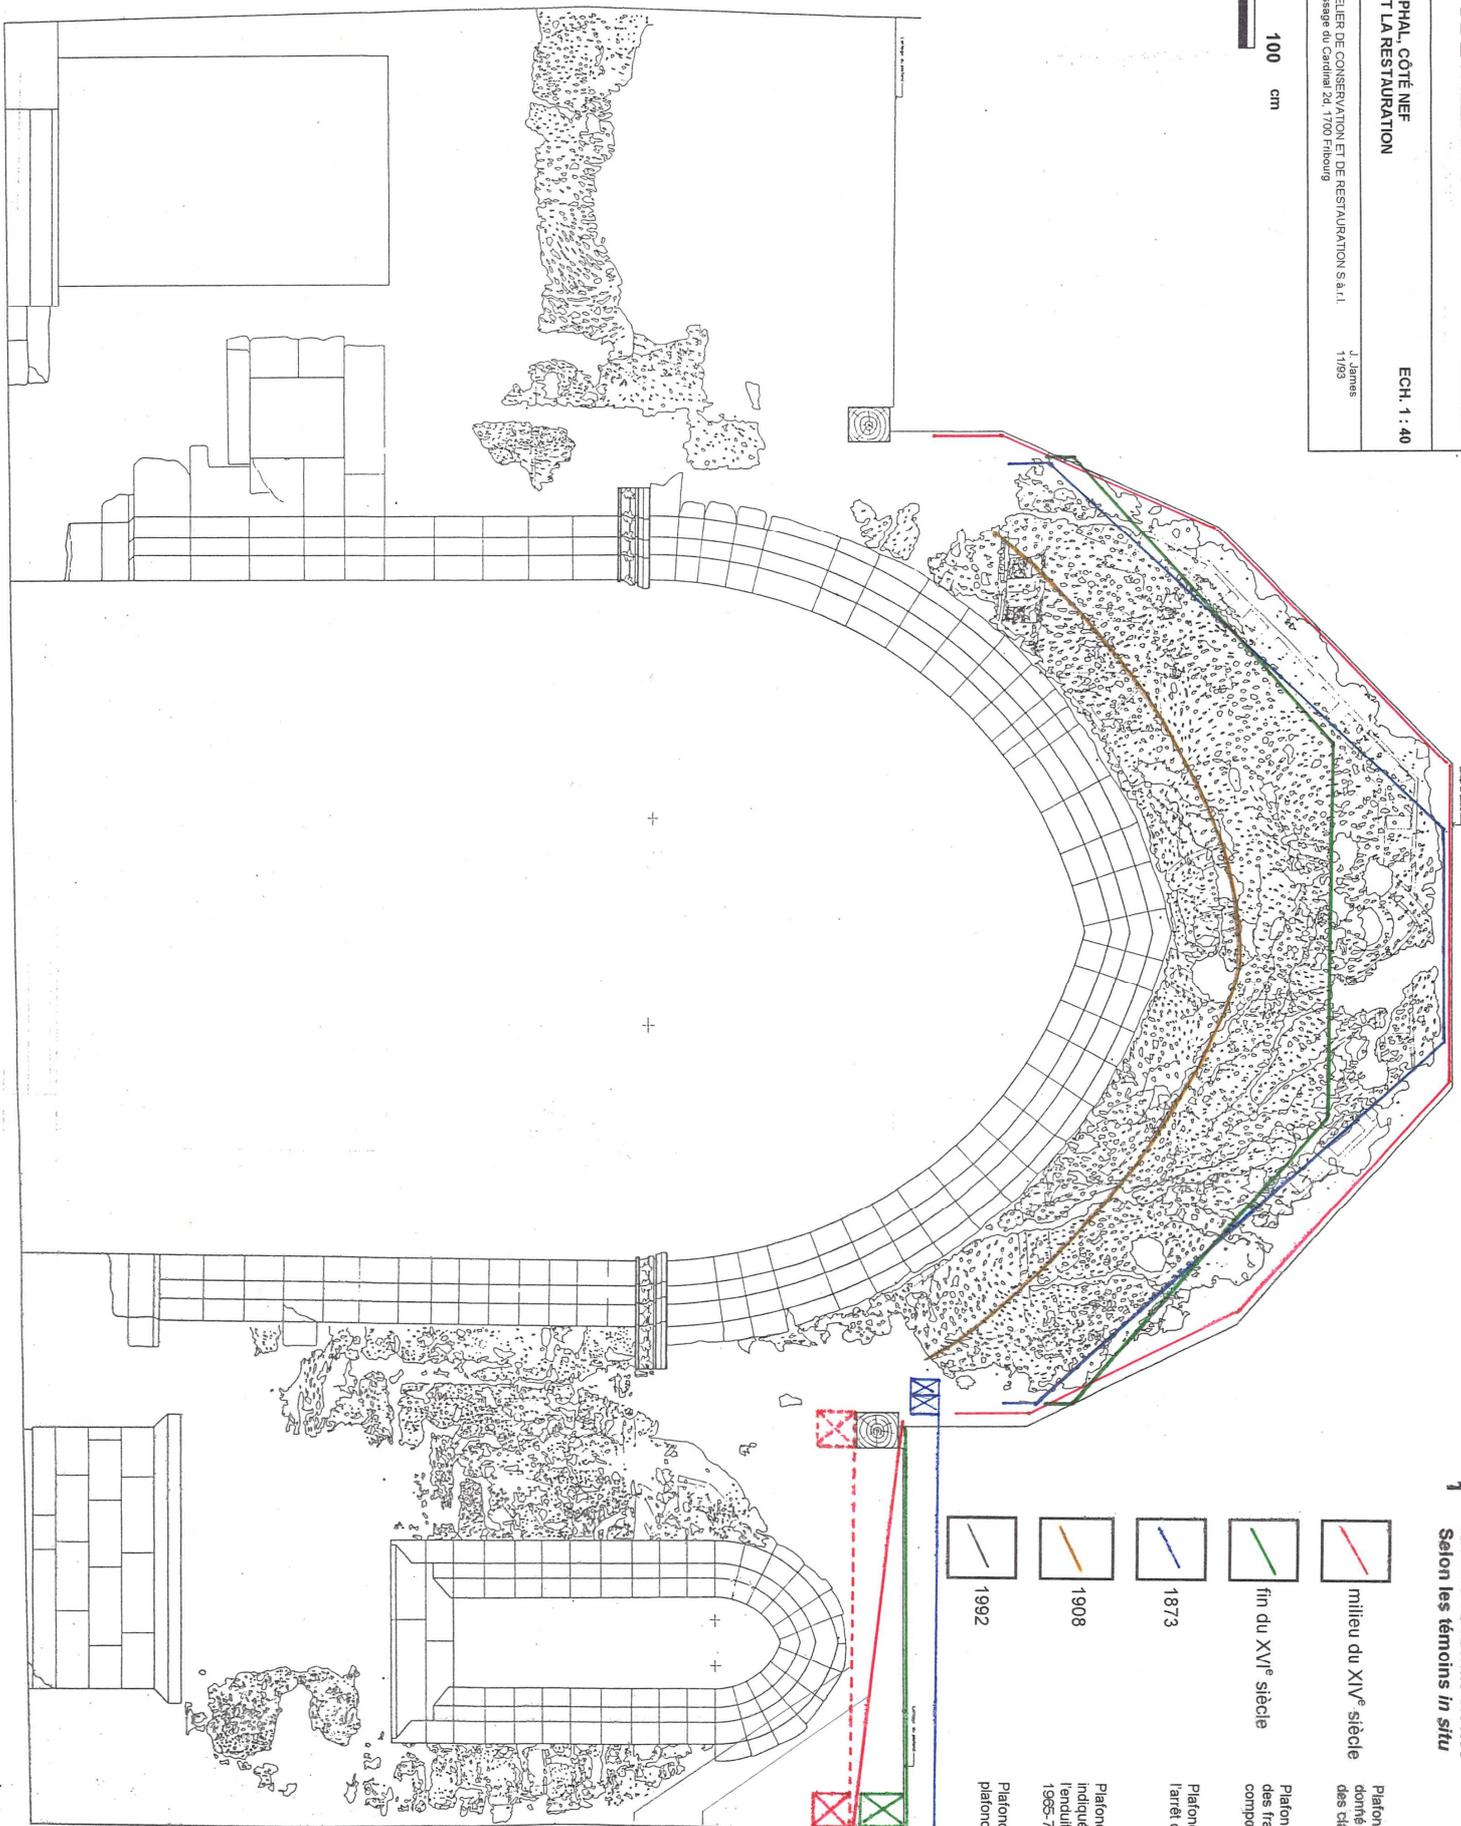
RELEVÉ LE TRACÉ DES PLAFONDS SUCCESSIFS DE LA NEF  
XIV<sup>ème</sup> au XX<sup>ème</sup> siècles  
1 Selon les témoins *in situ*

TRACÉ DU PLAFOND ~1350  
(APRÈS L'INCENDIE)

TRACÉ DU PLAFOND ~1346-1350  
(AVANT L'INCENDIE)

Les témoins relevés sur le mur de l'arc triomphal permettent de constater qu'il y a eu quatre plafonds différents depuis le XIVe siècle.

Le tracé du plafond polygonal original (XIVe siècle) est donné par la bordure ornementale, visible actuellement, simulant des claveaux rouges et blancs. Au XVIe siècle, un nouveau plafond est construit plus bas que l'original et le mur au-dessus de l'arc triomphal est badigeonné en blanc; une nouvelle bordure ornementale composée de filets et de perles noirs, dont il reste de nombreuses traces, y a été appliquée (*photo N/B 15 et dia 24*). Une nouvelle décoration comportant des éléments figuratifs est appliquée au XVIIe siècle (*photos N/B 26-27 et dias 29 à 33*); le plafond n'est toutefois pas modifié lors de cette intervention. Ce n'est que lors des grands travaux débutants en 1873, qu'un nouveau plafond a été construit; lequel atteignait la hauteur du plafond original. A la même époque l'enduit du mur au-dessus de l'arc triomphal a été piqué pour recevoir un nouvel enduit au gips qui a été, par la suite, décoré en trompe l'oeil par le plâtrier Ottina. En 1908, la voûte de 1873 a été masquée par une autre voûte en berceau beaucoup moins élevée. Lors de la restauration de 1965 à 67, la décoration du XIVe siècle, se trouvant au-dessous de cette voûte a été dégagée. Finalement, lors de la présente campagne de restauration, la charpente de 1873 et la voûte de 1908 ont été supprimées afin de reconstituer le plafond selon le tracé du XIVe siècle. Cette intervention permet ainsi le dégagement de toute la peinture du XIVe siècle subsistant sur le mur au-dessus de l'arc triomphal.

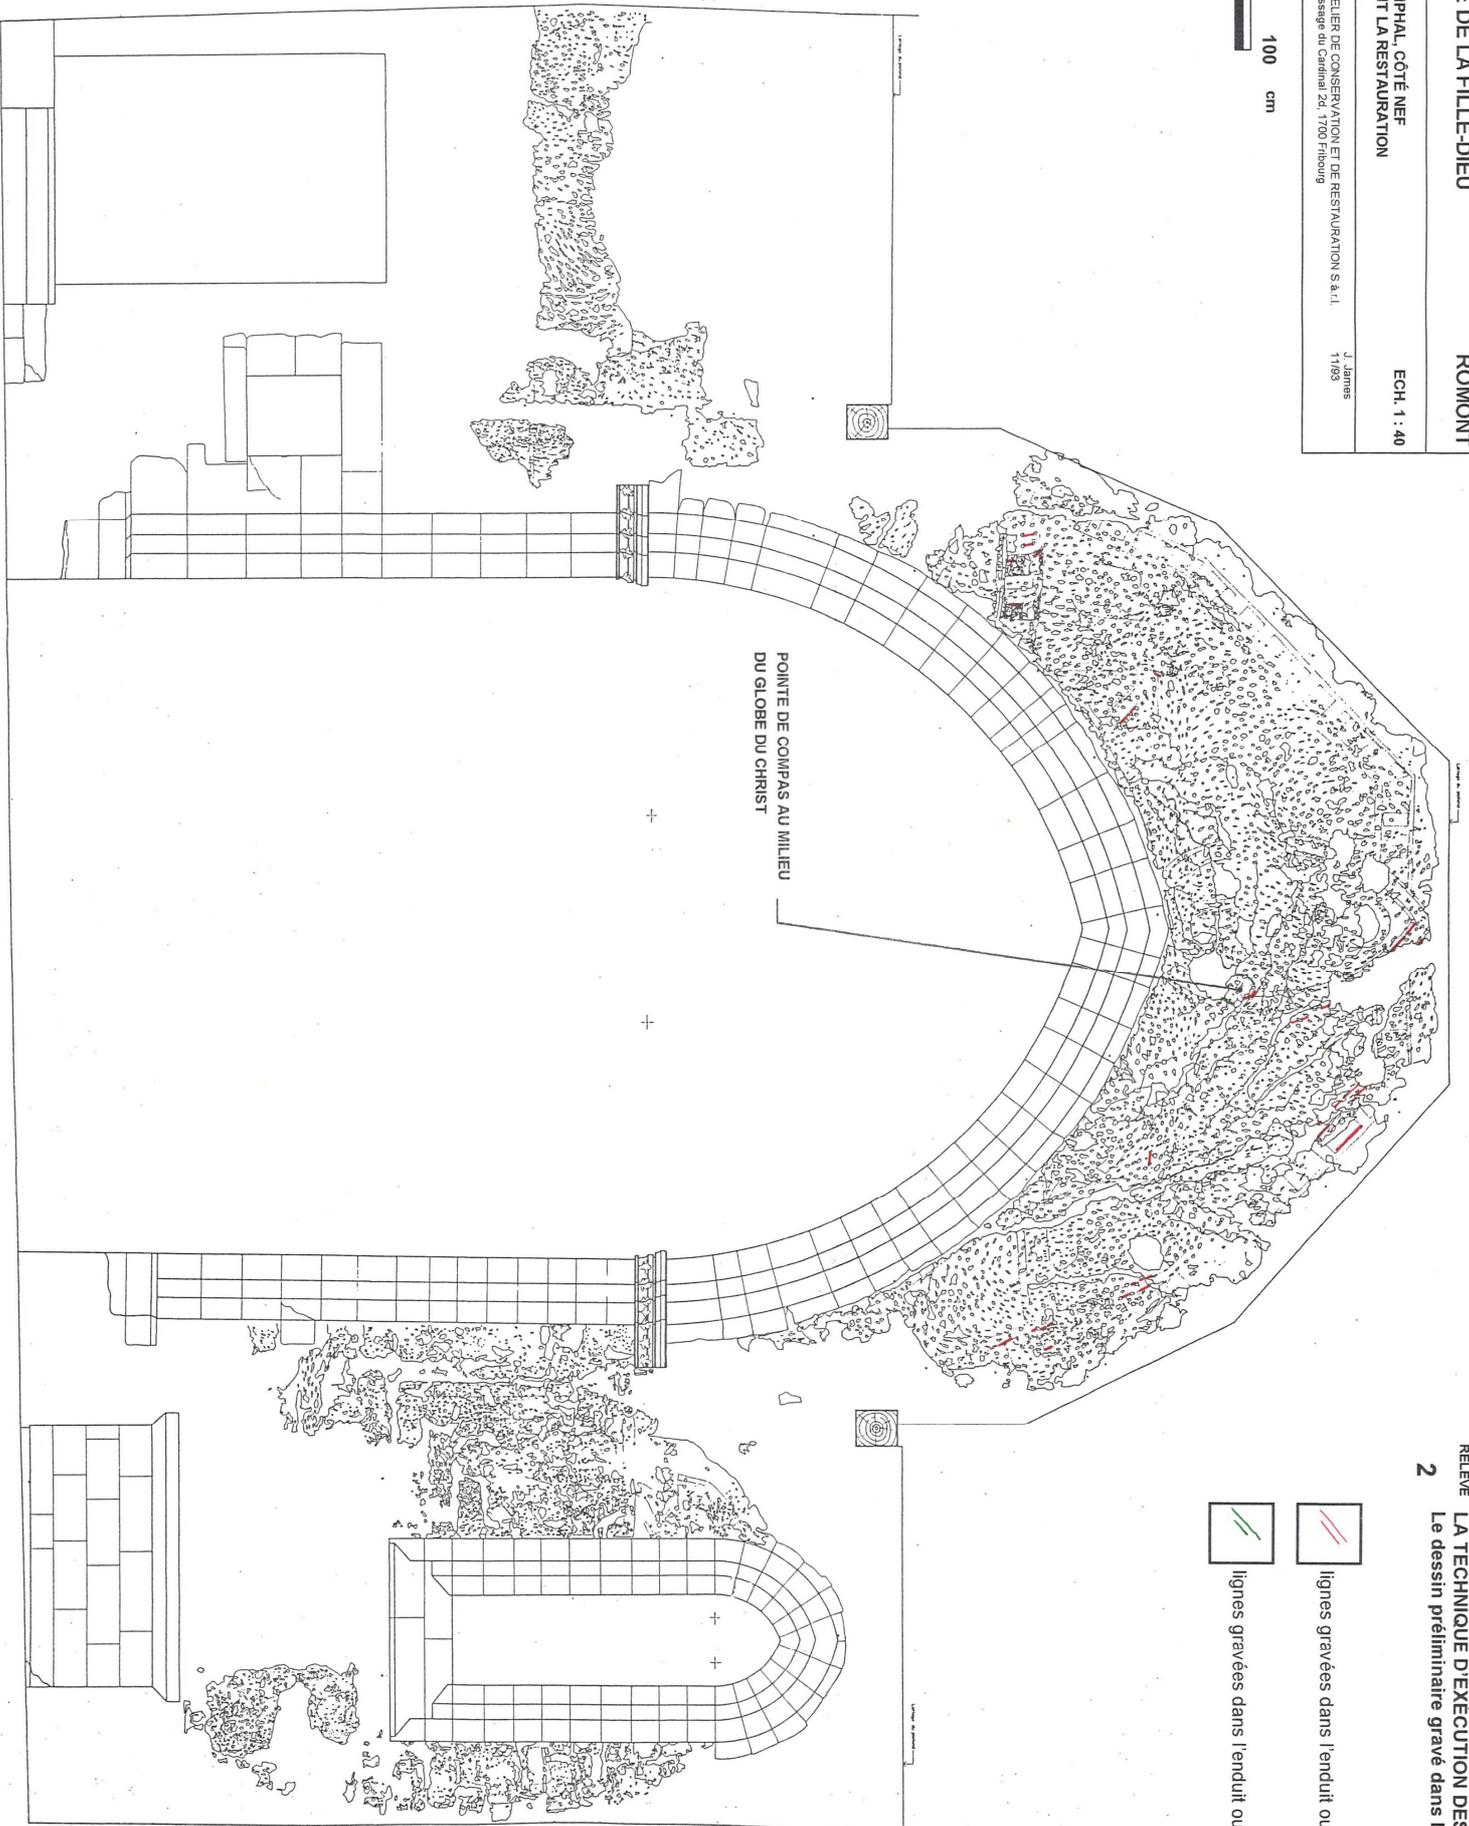
POINTE DE COMPAS AU MILIEU  
DU GLOBE DU CHRIST

lignes gravées dans l'enduit ou le badigeon sec

On rencontre différents types de dessins préparatoires servant à diviser les espaces et à définir les structures architectoniques et figuratives de la composition. Tout d'abord, il y a des traits gravés dans le badigeon et dans l'enduit, visibles en lumière rasante, et exécutés sur une surface encore humide: pour la bordure supérieure, par exemple, on reconnaît des traits de type "schnurschlagg", obtenus à l'aide d'une ficelle tendue et frappée contre la surface

fraîche, laissant ainsi son empreinte dans l'enduit; d'autres traits droits ont été gravés à l'aide d'un instrument pointu tiré contre une règle. Dans les parties figuratives, notamment la mandorle, les motifs architecturaux du socle des deux donatrices, les draperies, et les cheveux, on constate que les traits (plus légers) sont gravés à main libre avec un instrument pointu. Un compas fut également utilisé, par exemple pour tracer le cercle du globe du Christ. Sur un des rares fragments de visage du mur latéral Nord, unique en son genre parmi les vestiges du décor de la Fille-Dieu, l'auréole est non seulement marquée sur son pourtour extérieur par un trait gravé, mais elle est également enrichie à l'intérieur de "rayons" dessinés par de larges incisions profondes, qui créent un effet de relief<sup>8</sup>.

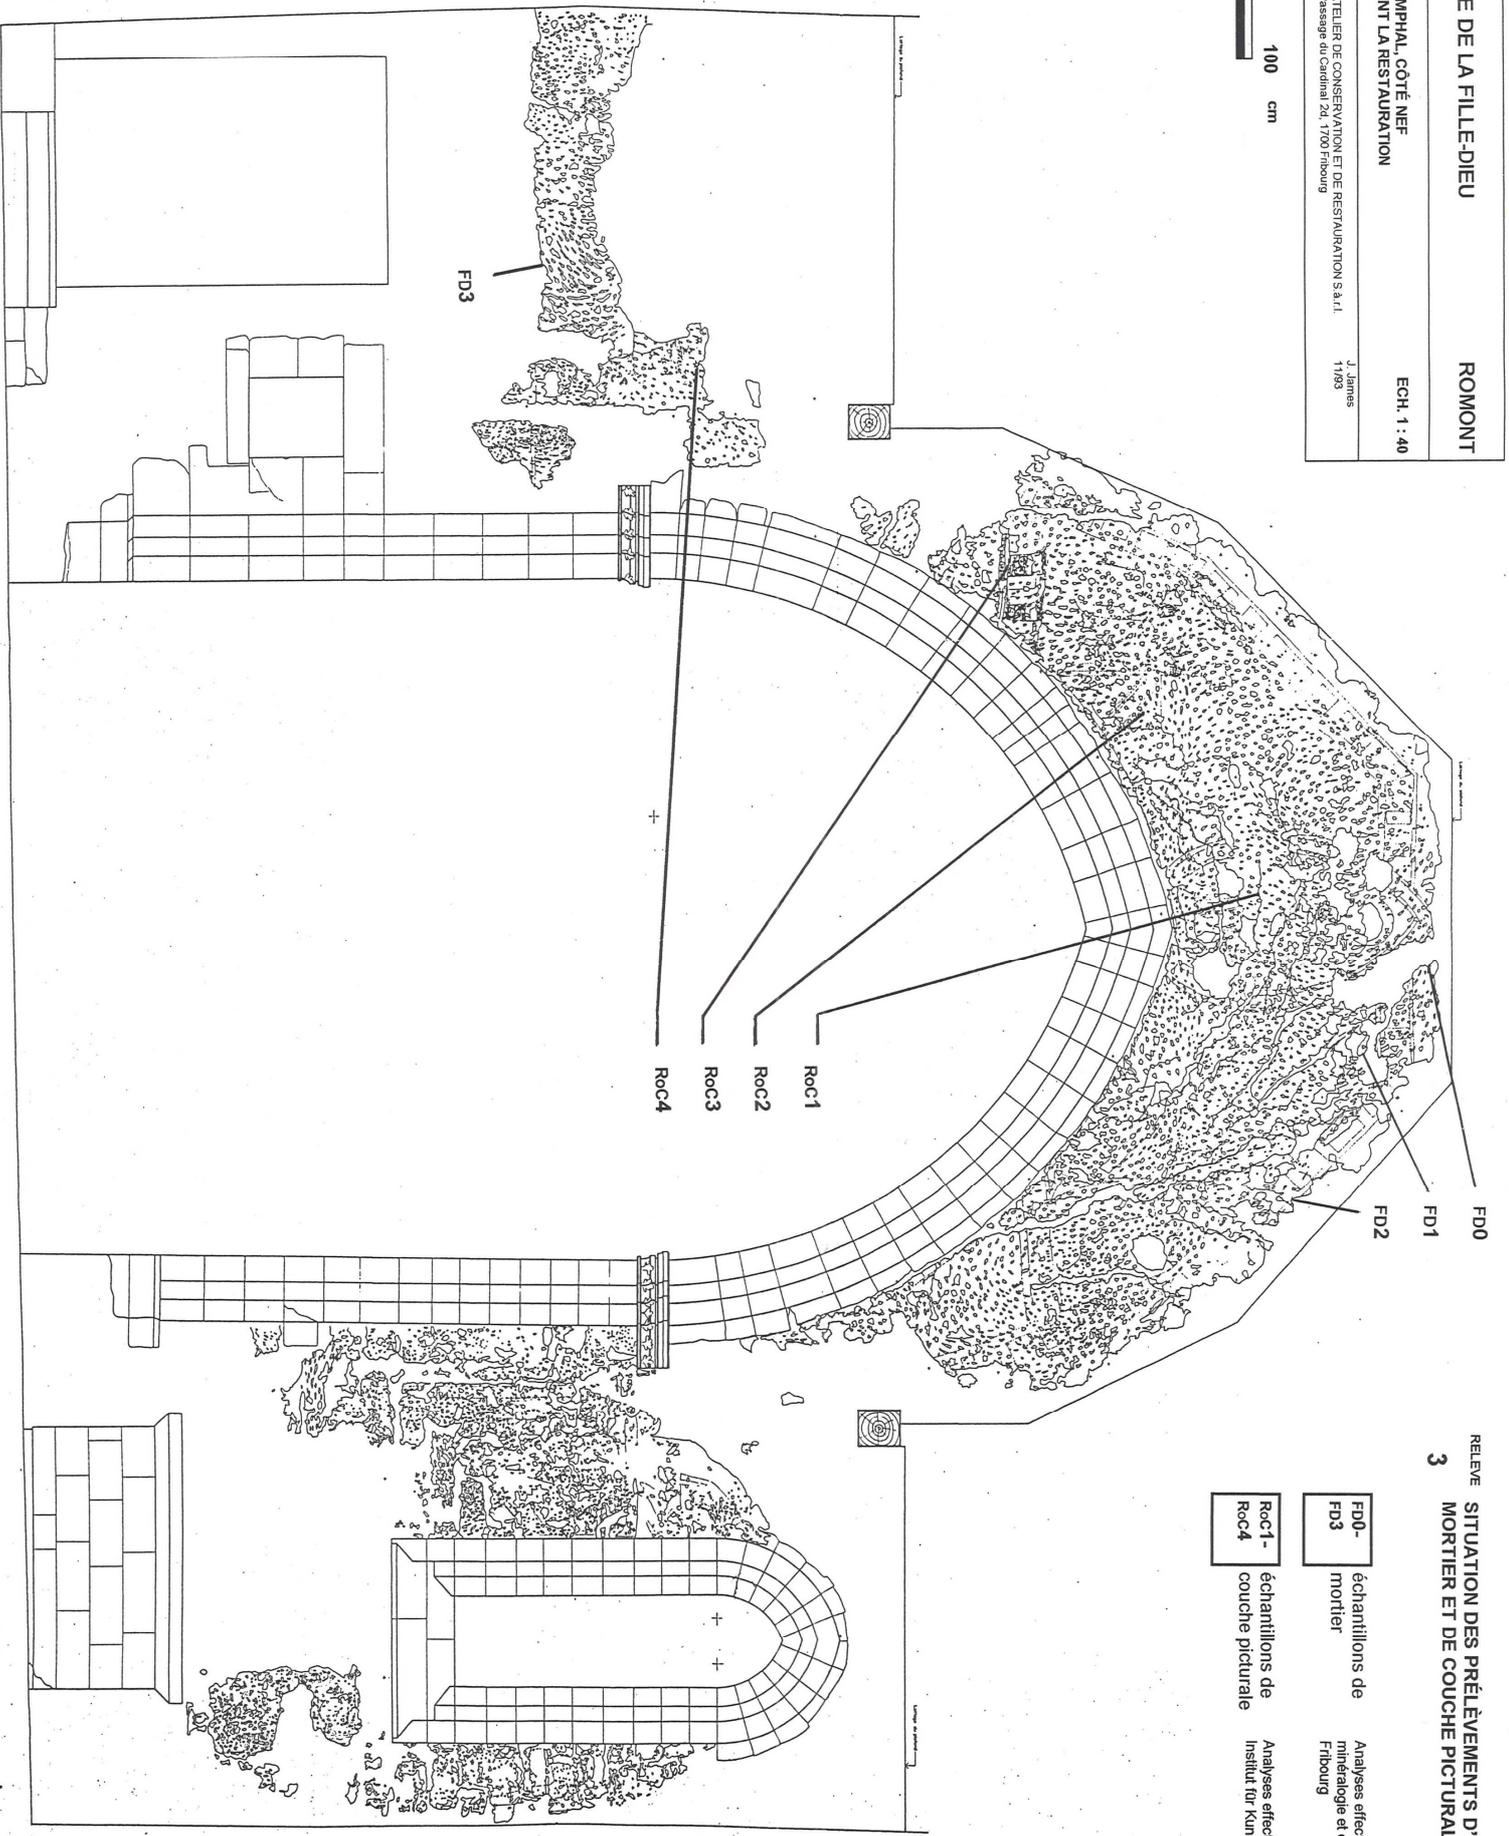
RELEVÉ  
3 SITUATION DES PRÉLÈVEMENTS D'ÉCHANTILLONS DE  
MORTIER ET DE COUCHE PICTURALE

FD0-  
FD3 échantillons de  
mortier

Roc1-  
Roc4 échantillons de  
couche picturale

Analyses effectuées par Schweizerisches  
Institut für Kunstsissenschaft, Zürich

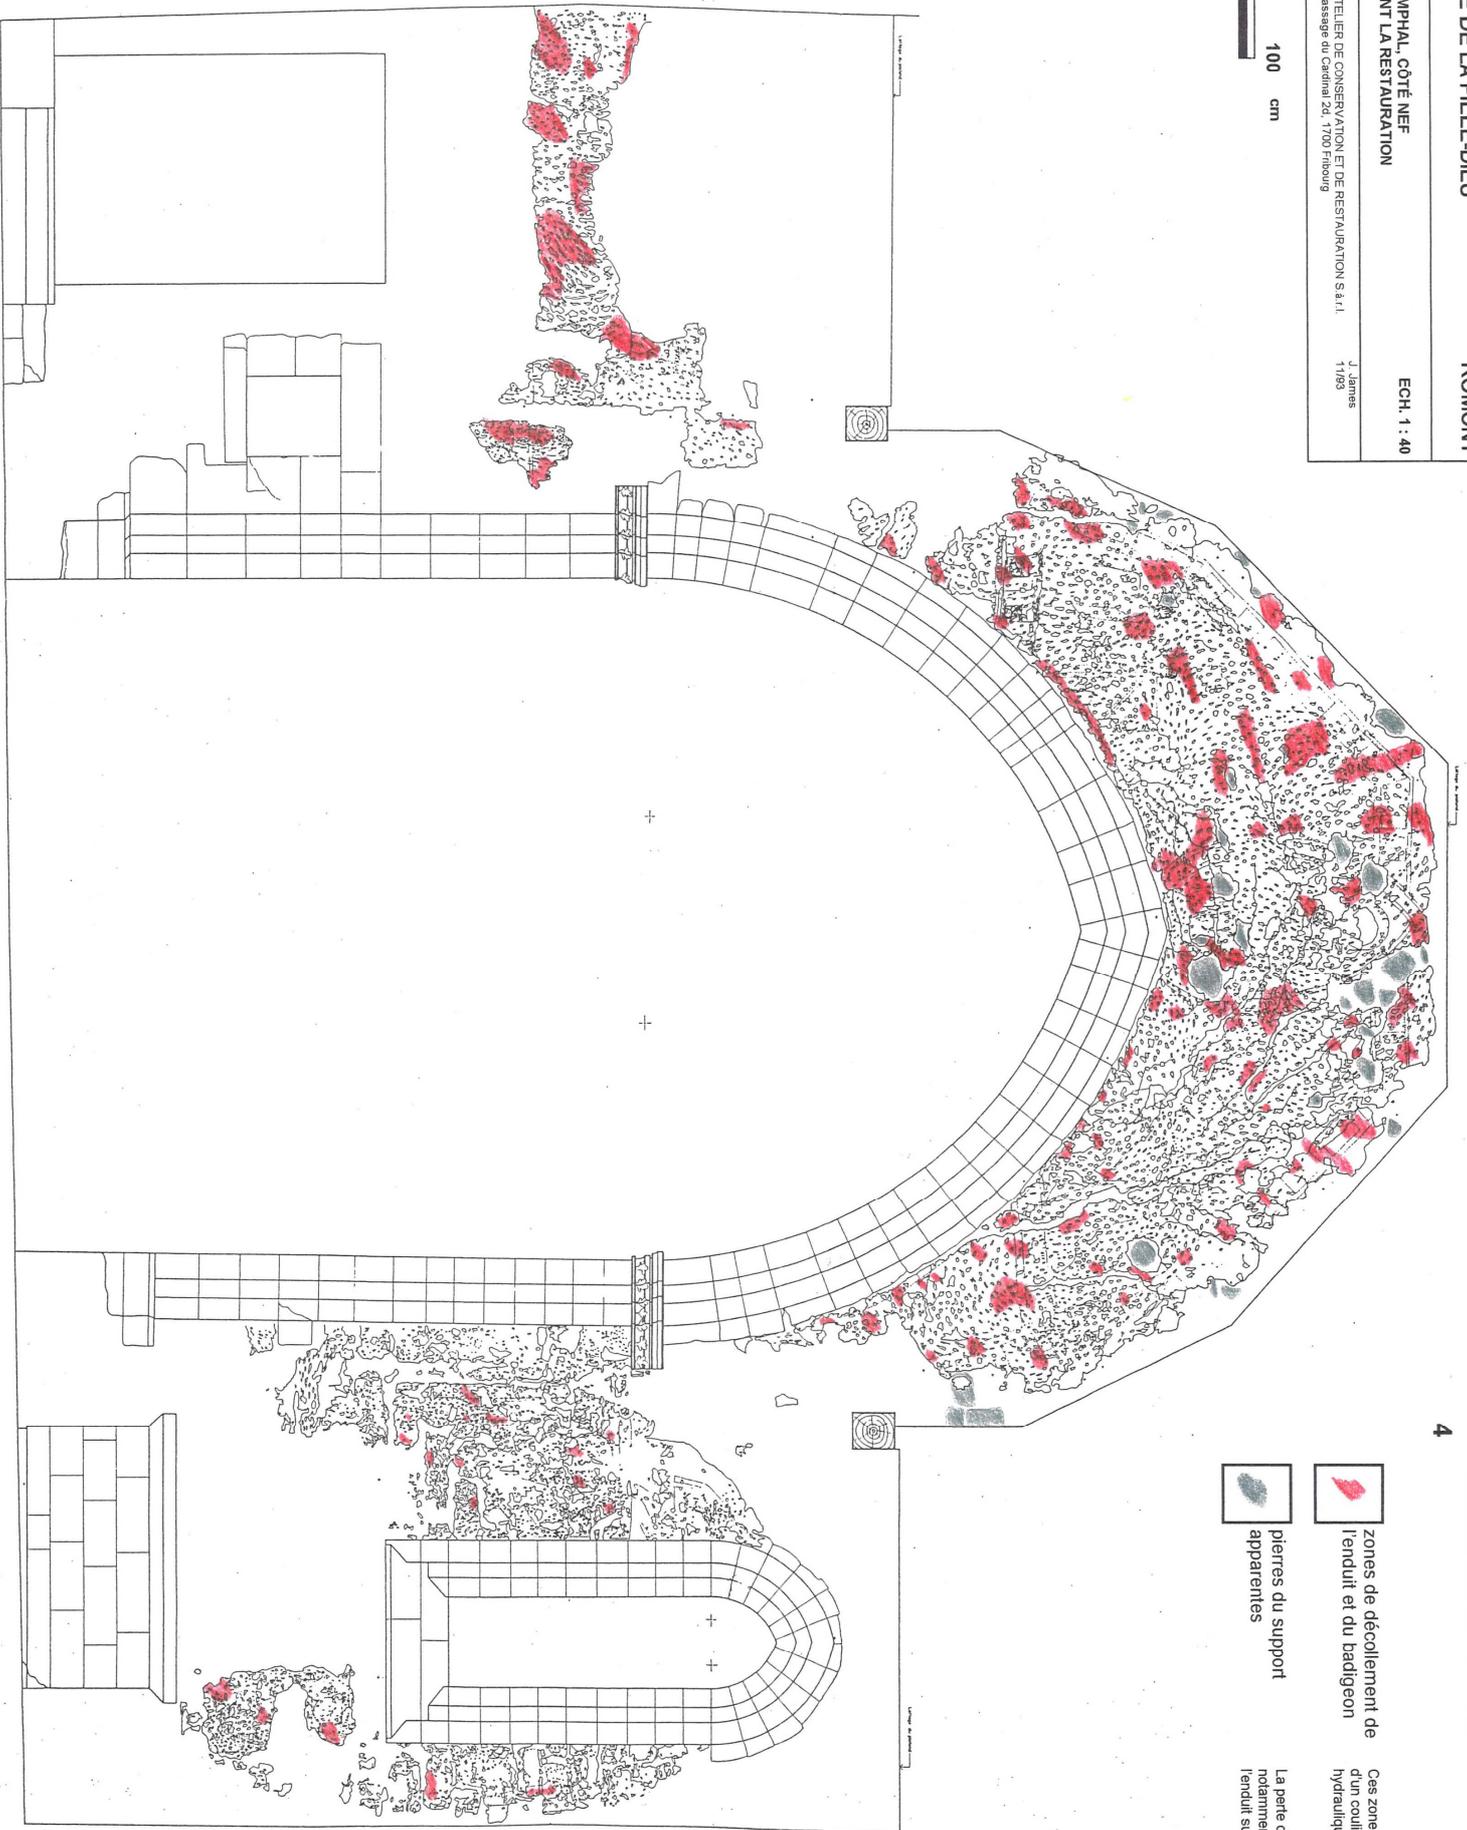
RELEVÉ ETAT DE CONSERVATION DE L'ENDUIT ET TRAITEMENTS  
4

Ces zones ont été consolidées par injection notamment par une mauvaise tenue de l'enduit sur les pierres les plus saillantes  
La perte d'adhésion de l'enduit s'explique notamment par une mauvaise tenue de l'enduit sur les pierres les plus saillantes

#### **Remplissage et consolidation des creux derrière l'enduit (Relevé 4)**

Les zones d'enduit avec perte d'adhérence ont été consolidées à l'aide d'un coulis à base de caséate de chaux injecté derrière l'enduit après avoir, au préalable, mouillé la zone avec un mélange d'eau et d'éthanol (1:1). Pour les creux plus importants, une charge (poudre de pierre) et un liant hydraulique (chaux hydraulique en poudre) ont été ajoutés à la caséate de chaux. Préparation du caséate de chaux: 100g de poudre de caséine (préalablement trempé) dans 900g de chaux de fosse en pâte, avec l'adjonction de la fongicide PREVENTOL (Kremer).

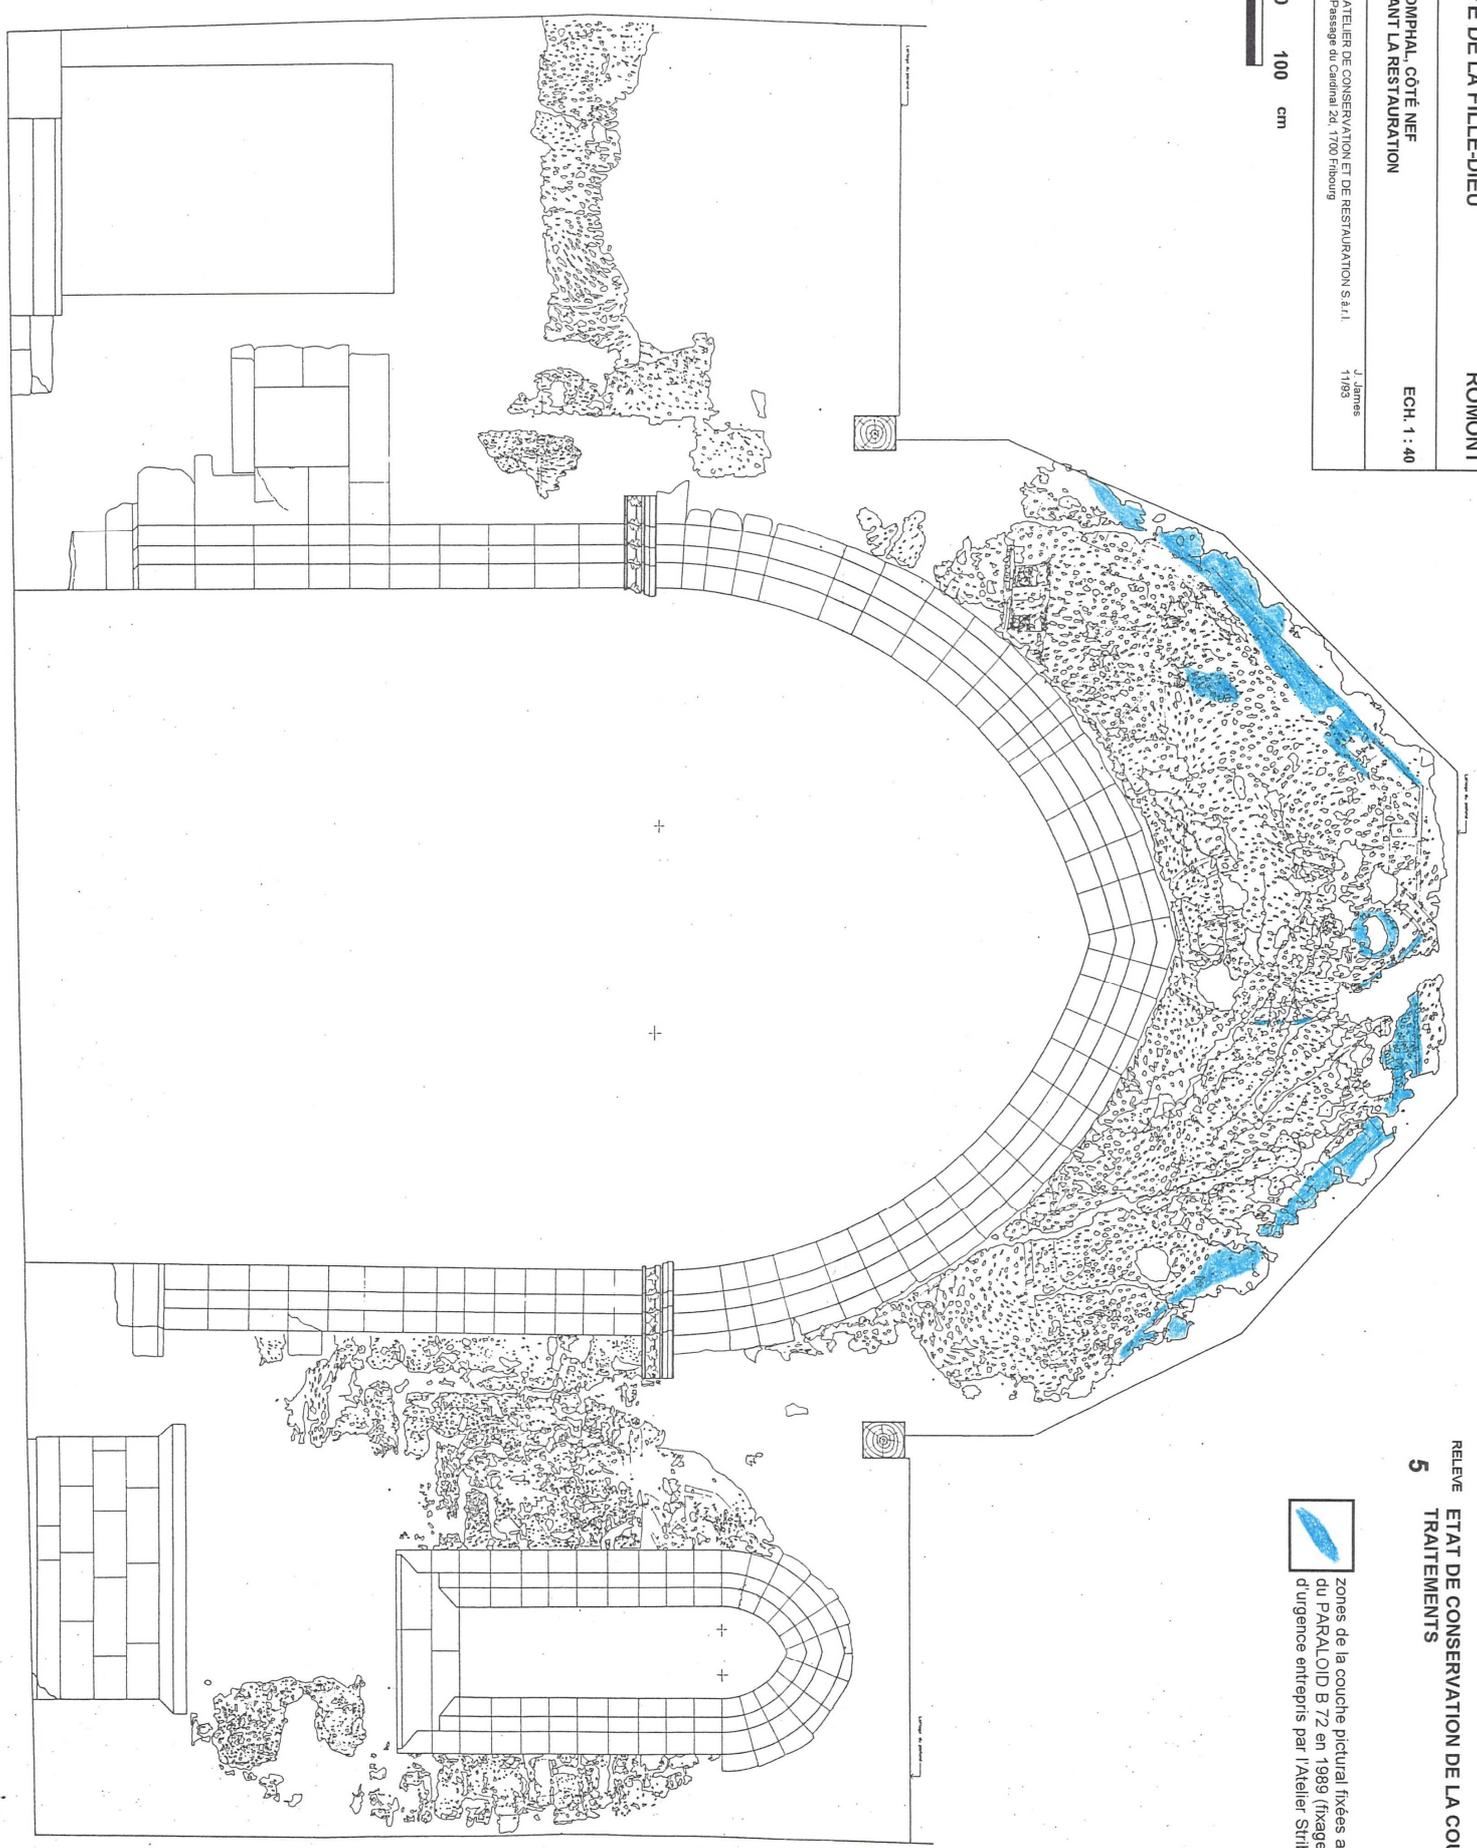
RELEVÉ  
5  
ETAT DE CONSERVATION DE LA COUCHE PICTURALE ET  
TRAITEMENTS

Les brillances dans ces  
zones ont été atténuées à  
l'aide de compresses de  
solvent

Les brillances provoquées par les fixages au PARALOID B 72 entrepris par l'Atelier Stribrsky en 1989 ont été atténuées au moyen de compresses de solvant (la pâte de papier inerte ARBOCEL B40 mélangée au toluène).

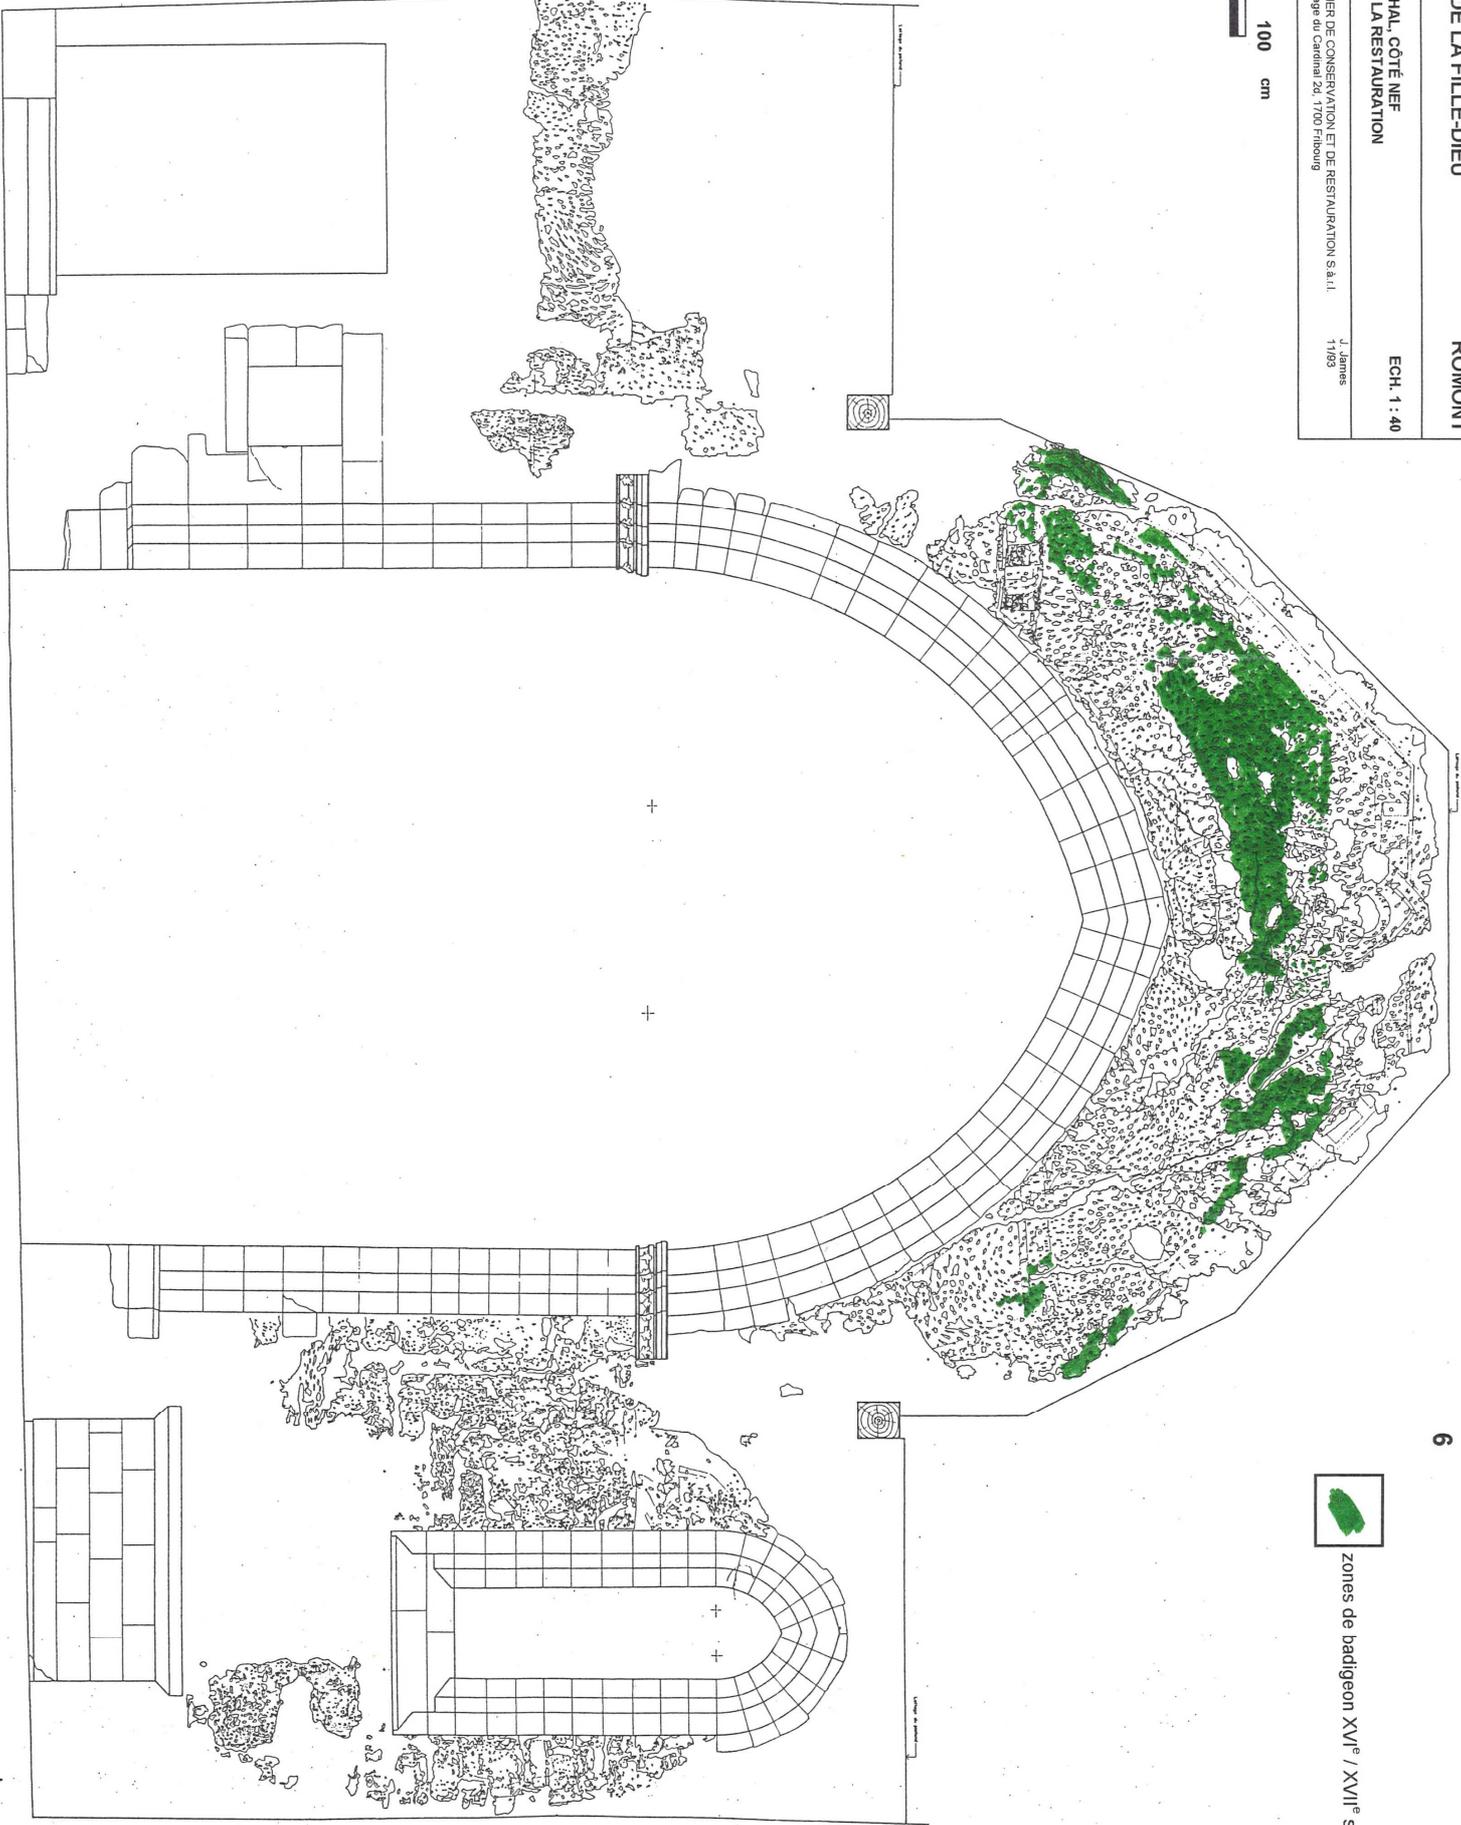
zones de badigeon XVI<sup>e</sup> / XVII<sup>e</sup> siècles (état en nov. 1993)

Après avoir relevé graphiquement (Relevé 6) et photographiquement les restes de badigeon du XVIe et XVIIe siècle, il a été décidé, en collaboration avec les experts, d'éliminer partiellement certaines plages qui couvraient la peinture originale, notamment dans la zone médiane du Christ. D'autres plages, notamment la tête (XVIIe siècle) qui superpose l'habit d'une des donatrices côté Nord, ainsi que les témoins relatifs au plafond du XVIe siècle) ont été cependant maintenues *in situ*. Les restes de décor postérieurs au XIVe siècle dans l'embrasement de la fenêtre Sud ont été supprimés afin de dégager les ornements décoratifs originaux.

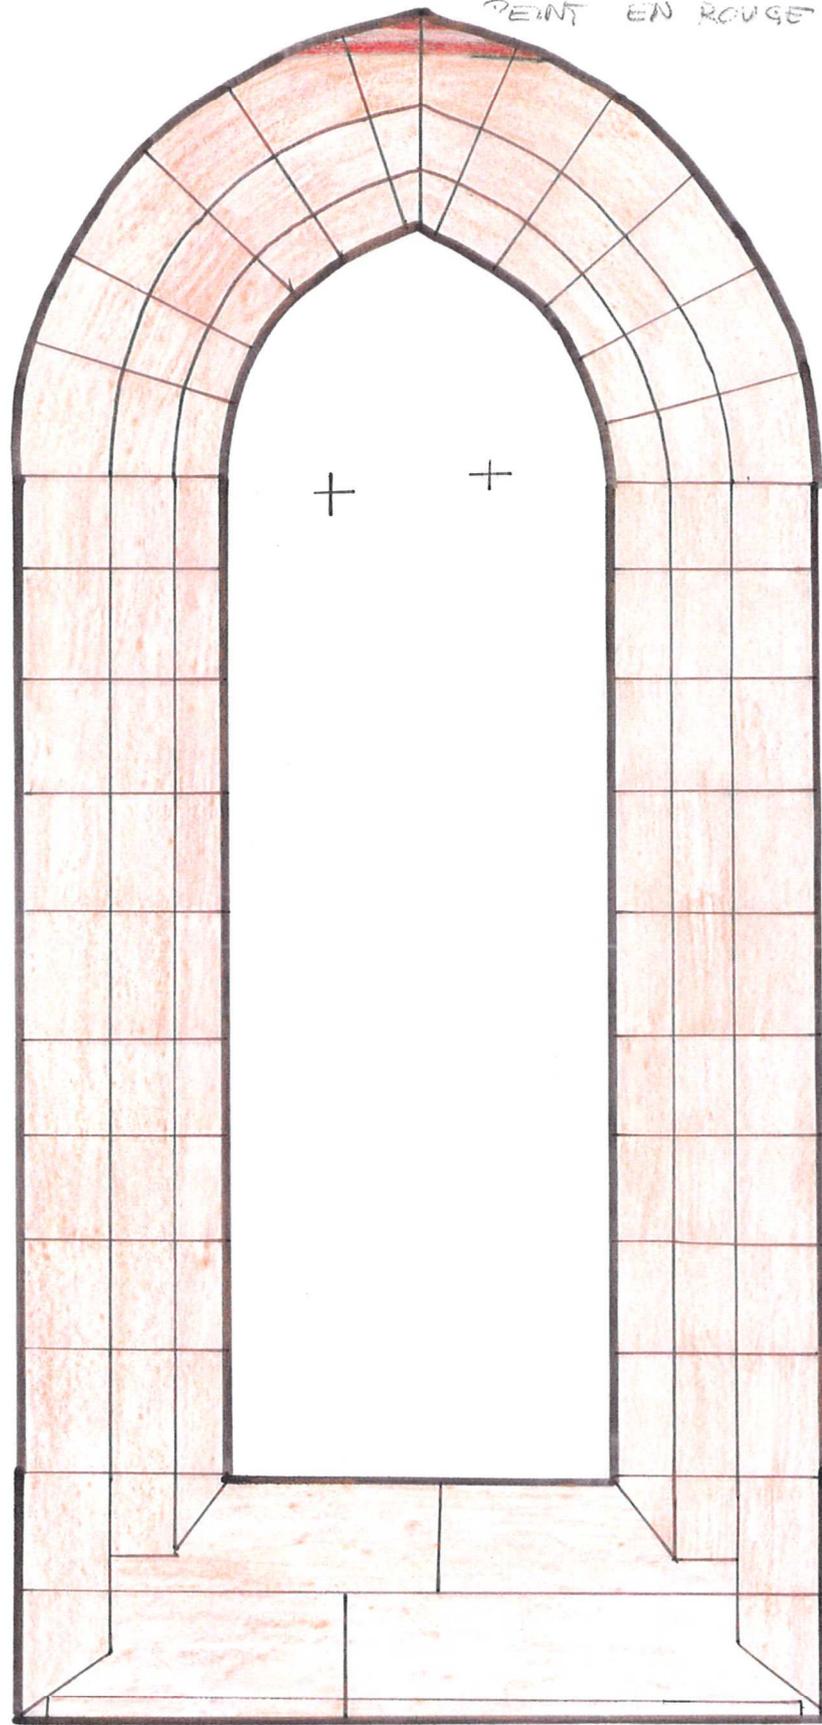
ROMONT / FILLE-DIEU  
 ARC TRIOMPHAL COTE LAT. SUD : FENETRE  
 RECONSTITUTION DU 2<sup>EME</sup> DECOR  
 BADIGEON ROSE, LE SOMMET E'  
 PEINT EN ROUGE

Les sondages entrepris en 1994 ont permis de relever l'existence de quatre décors successifs dans l'embrasure de cette fenêtre (*relevés 10-12*).

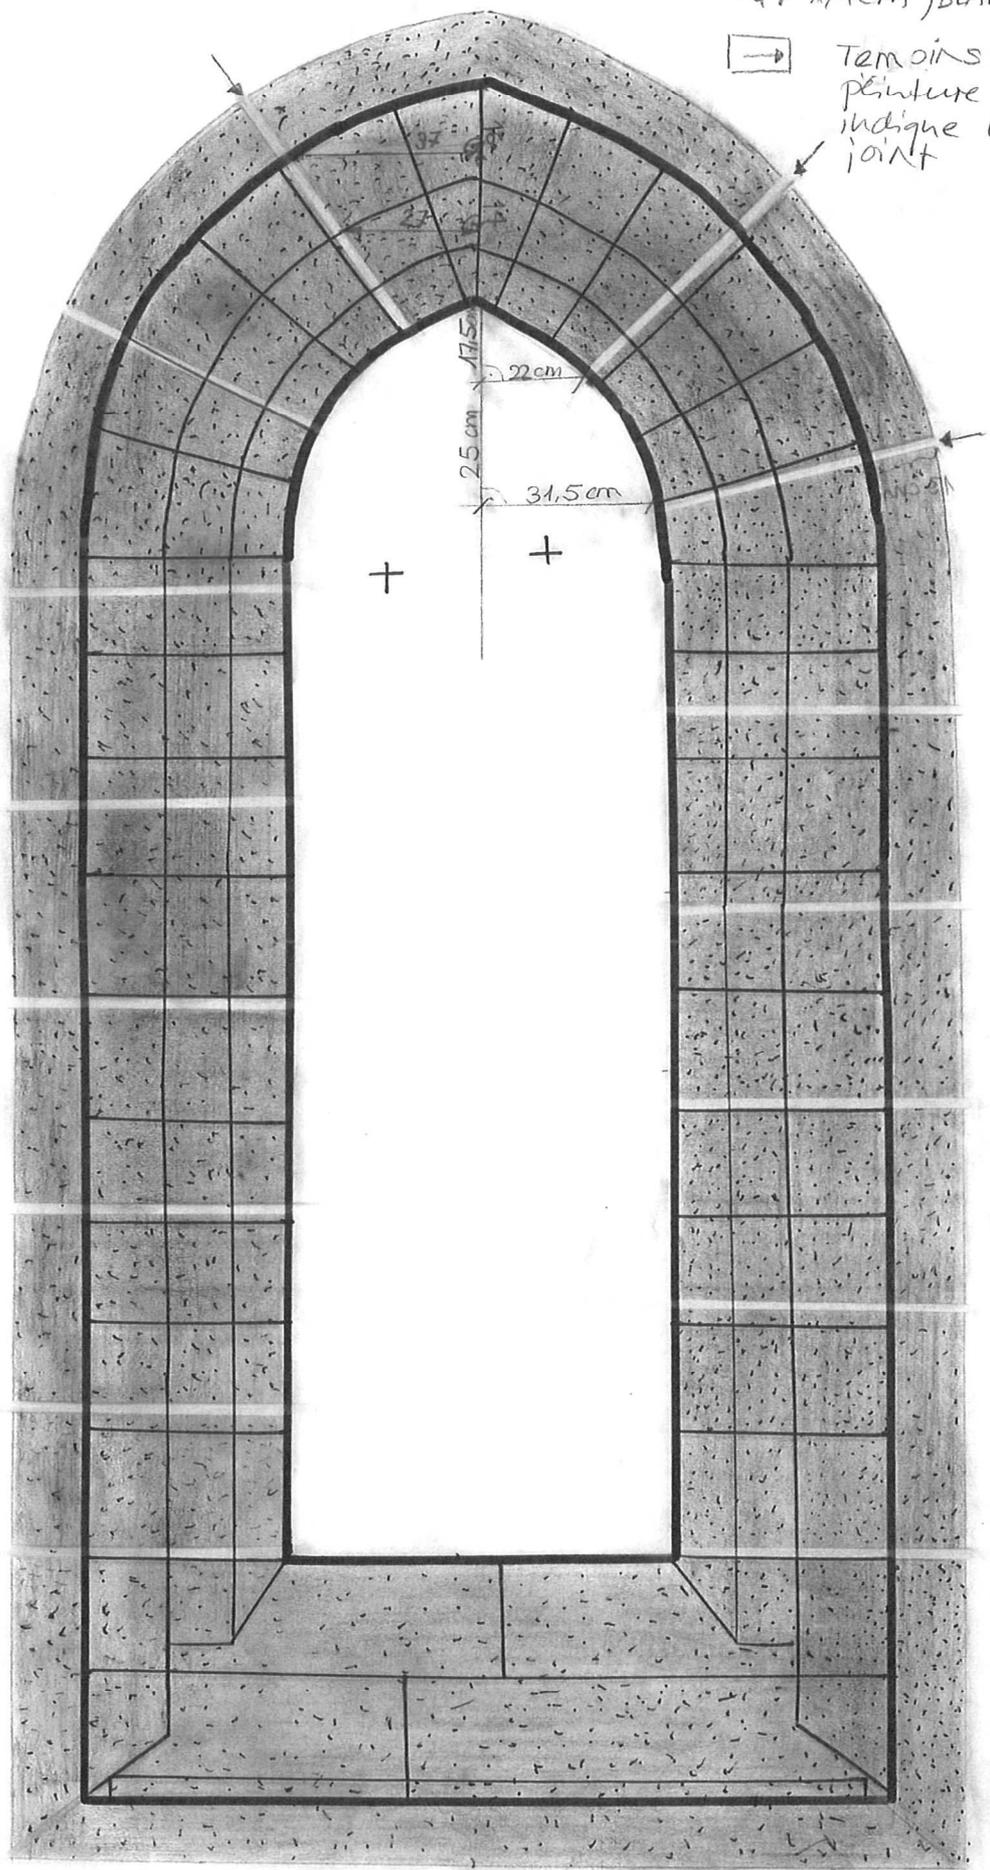
ROMONT/FILLE-DIEU /ARC TRIOMPHAL  
COTÉ LAT. SUD  
RECONSTITUTION DU 3<sup>e</sup> DECOR:  
GRIS AVEC PARTICLES DE CHARBON NOIR  
ET FAUX JOINTS (Ø 1,4cm) BLANC-ROSAIRE

→ Témoins de la  
peinture rose qui  
indique le faux-  
joint

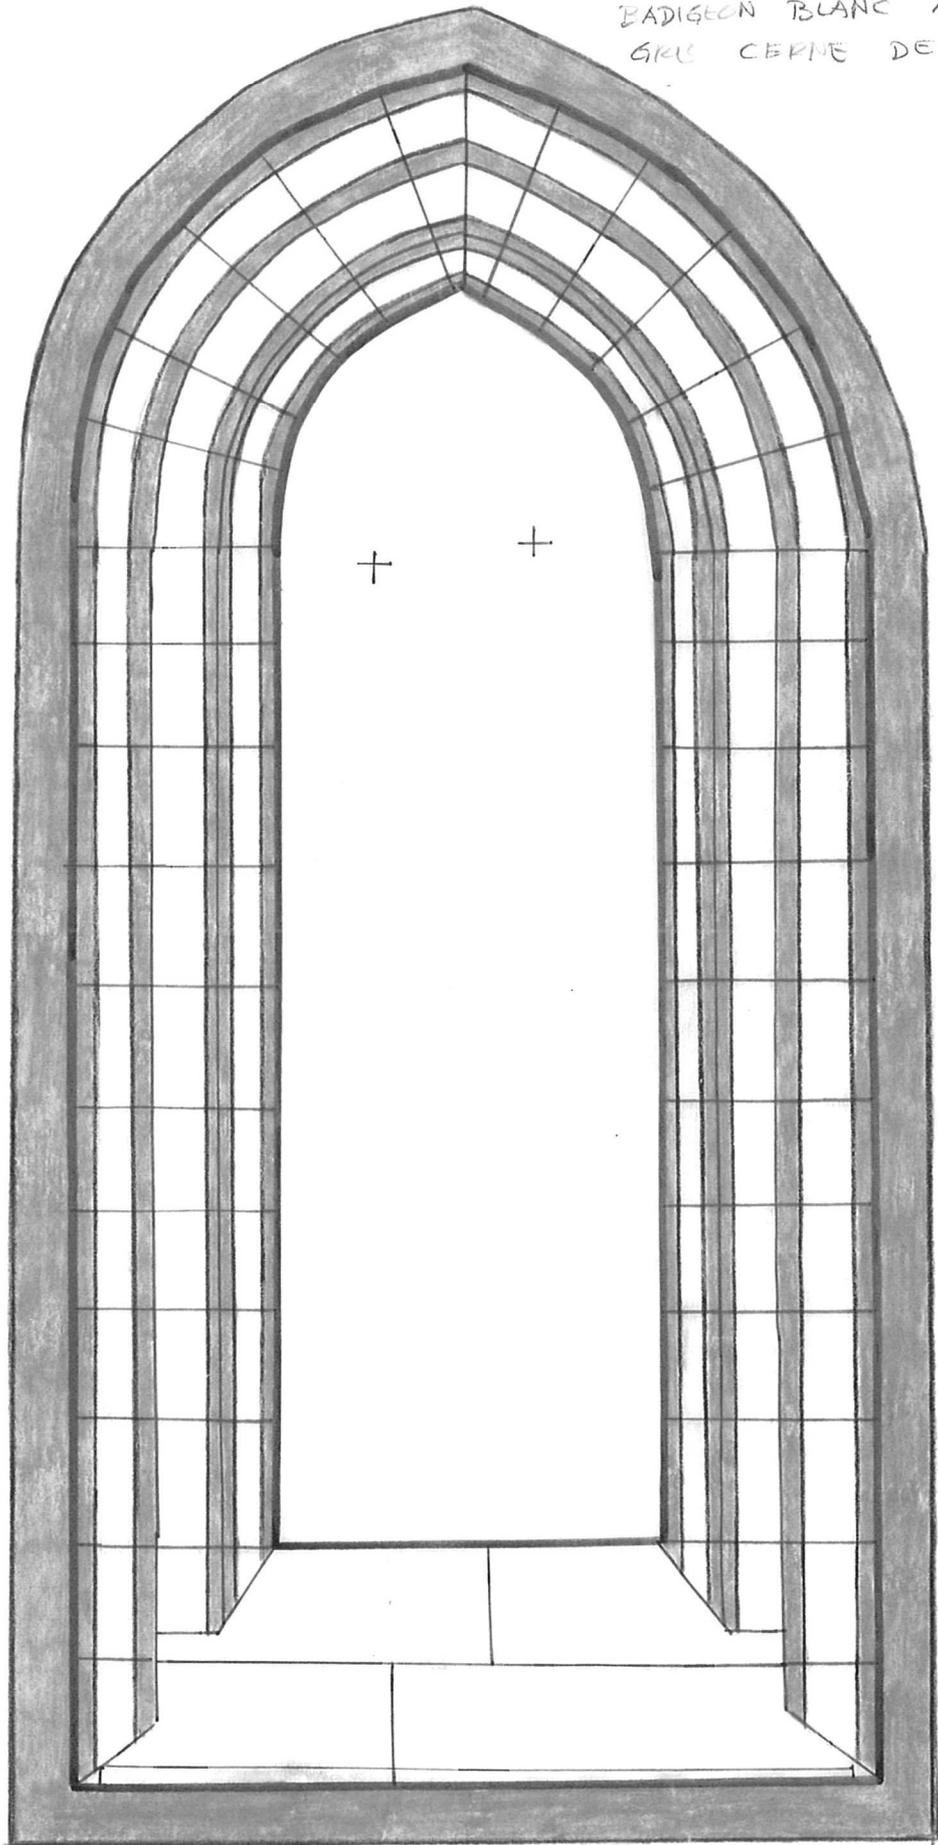
ROMONT / FILLE-DIEU  
 ARC TRIOMPHAL COÛTE LAT. SUD : FENÊTRE  
 RECONSTITUTION DU 4<sup>ÈME</sup> DECOR  
 (→ 16<sup>ÈME</sup>?)

BADIGEON BLANC AVEC ANGLES  
 GRIS CERNE DE FILET NOIR
