Architectes Associes  
pour la restauration  
de l'Abbaye  
de la Fille- Dieu  
Romont

ABBAYE DE LA FILLE - DIEU ROMONT

DIE RESTAURATORISCHEN ARBEITEN:

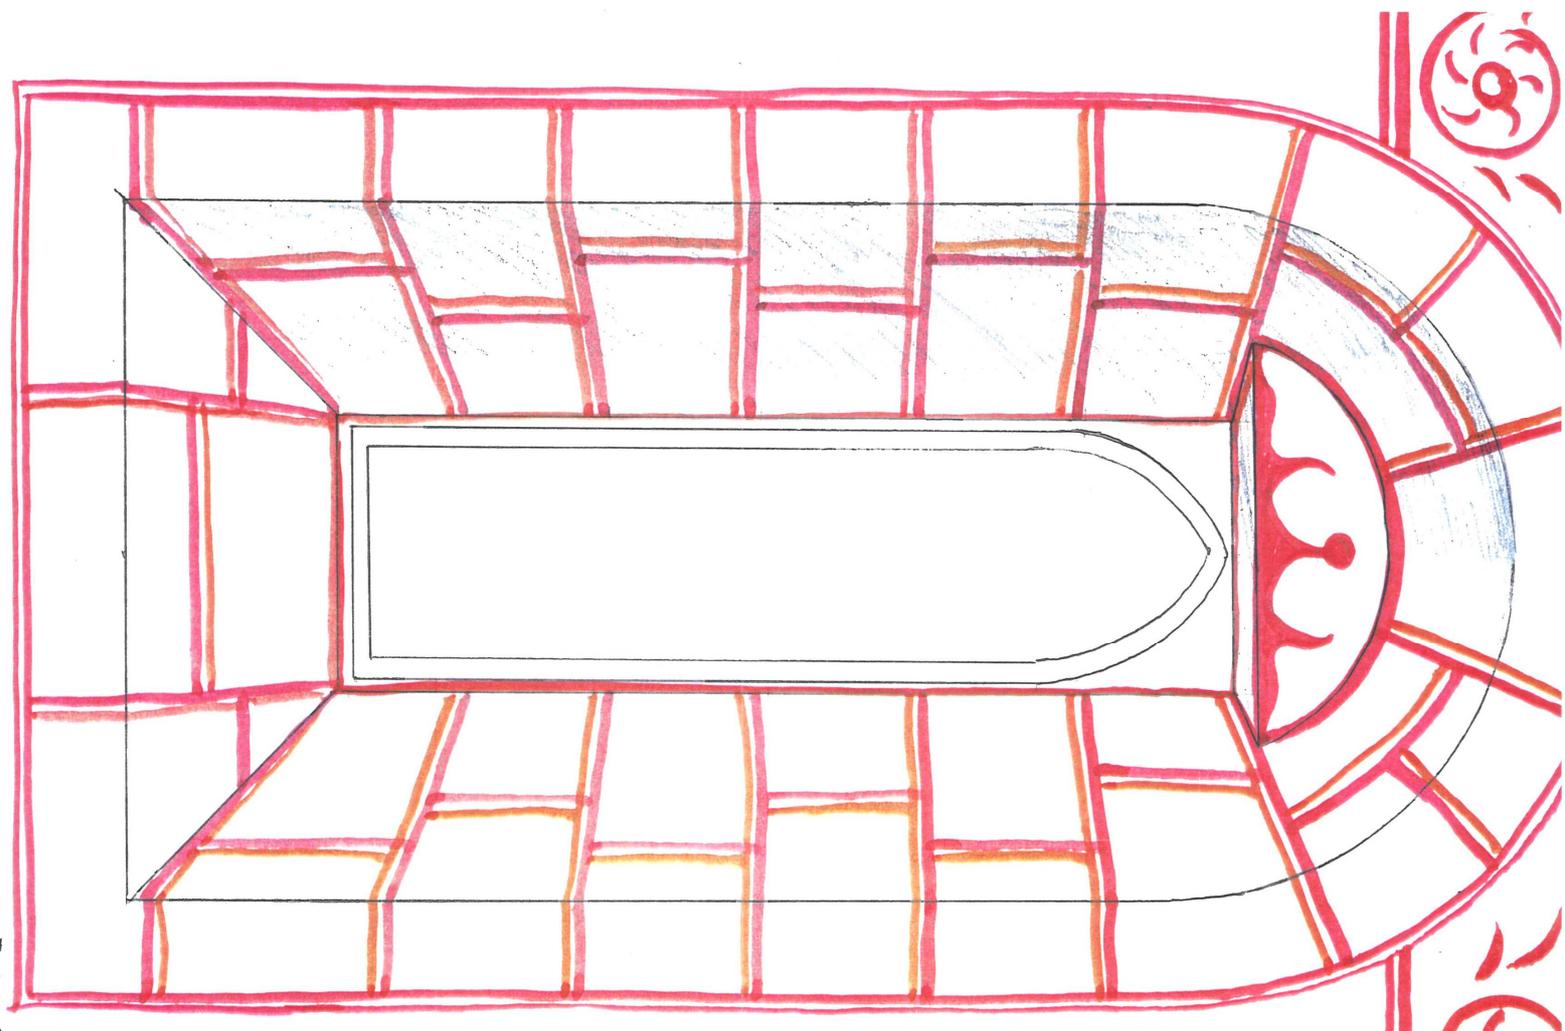
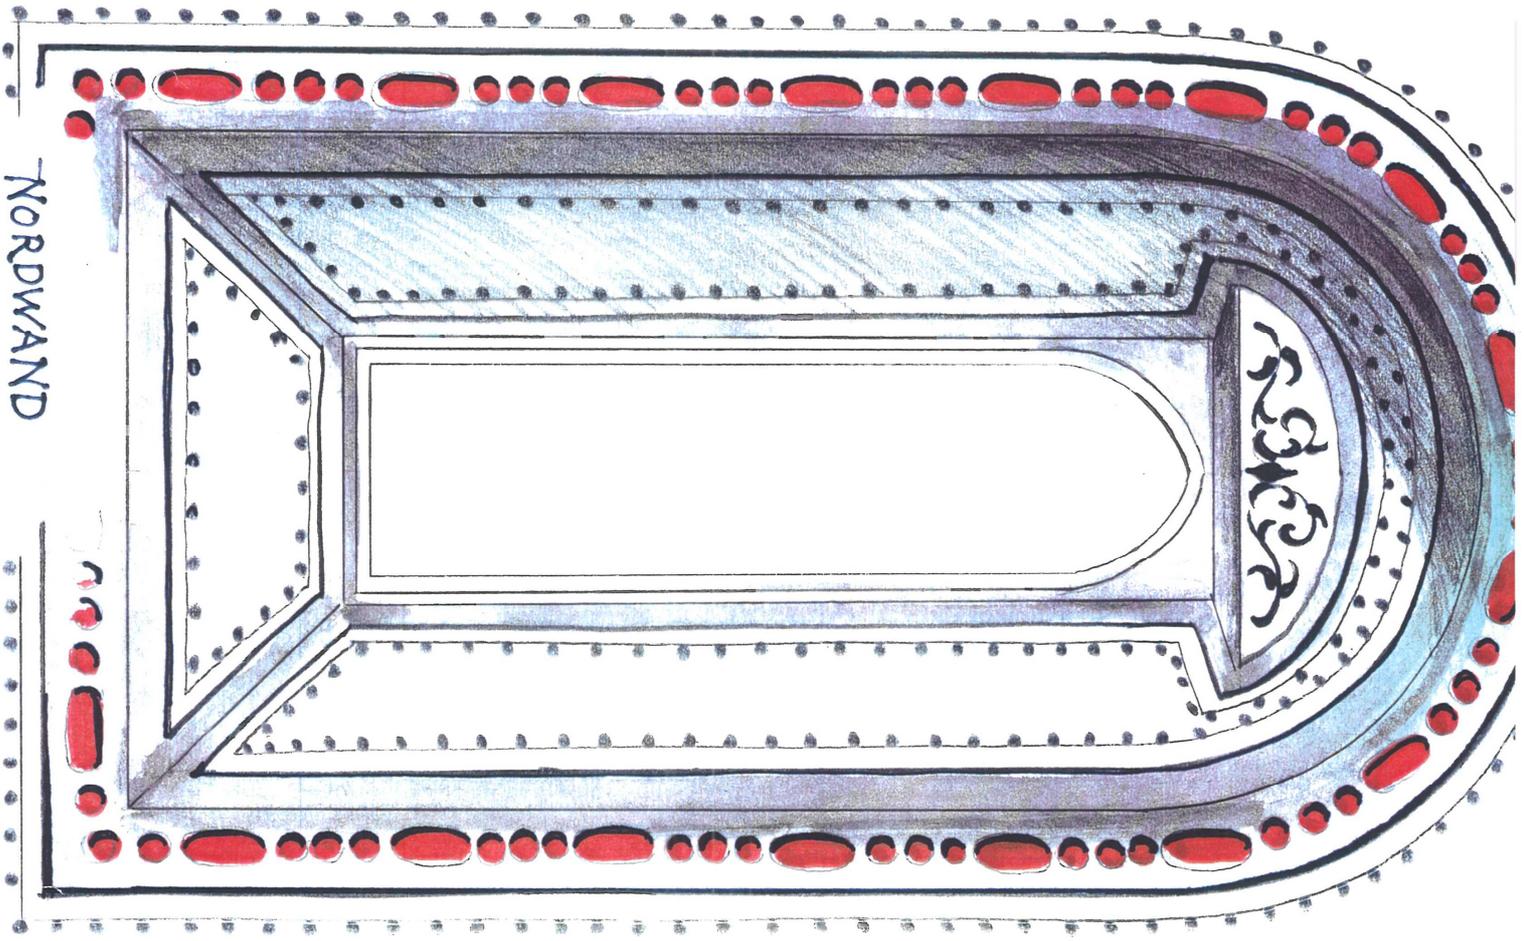
Sondierungs Befund ~ Nordwand

FRÜHGOTISCHE  
FASSUNG

SPÄTROMISCHE  
FASSUNG

Spätgotische Fassung

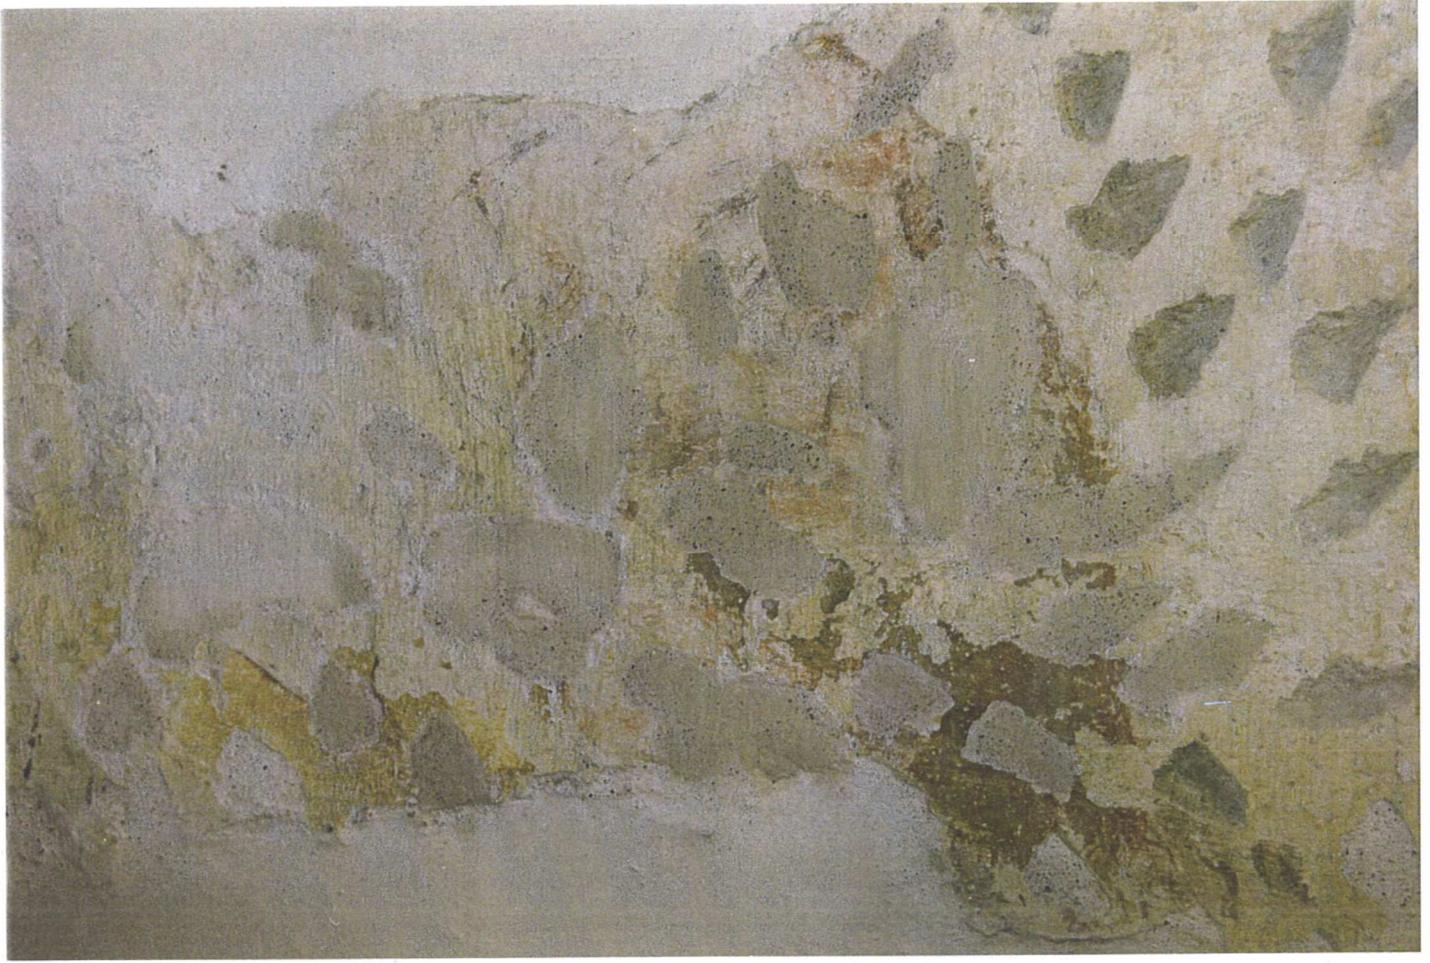
3

- 2,3, Spätgotische Fragmente " Apostel Kopf" und "Schleife"
- 4 grobe Beschädigungen durch Pickelhammer, teilweise  
schon mit Kalkverputz gekittet.
- 5, Kopf des Heiligen nach dem freilegen und verfestigen

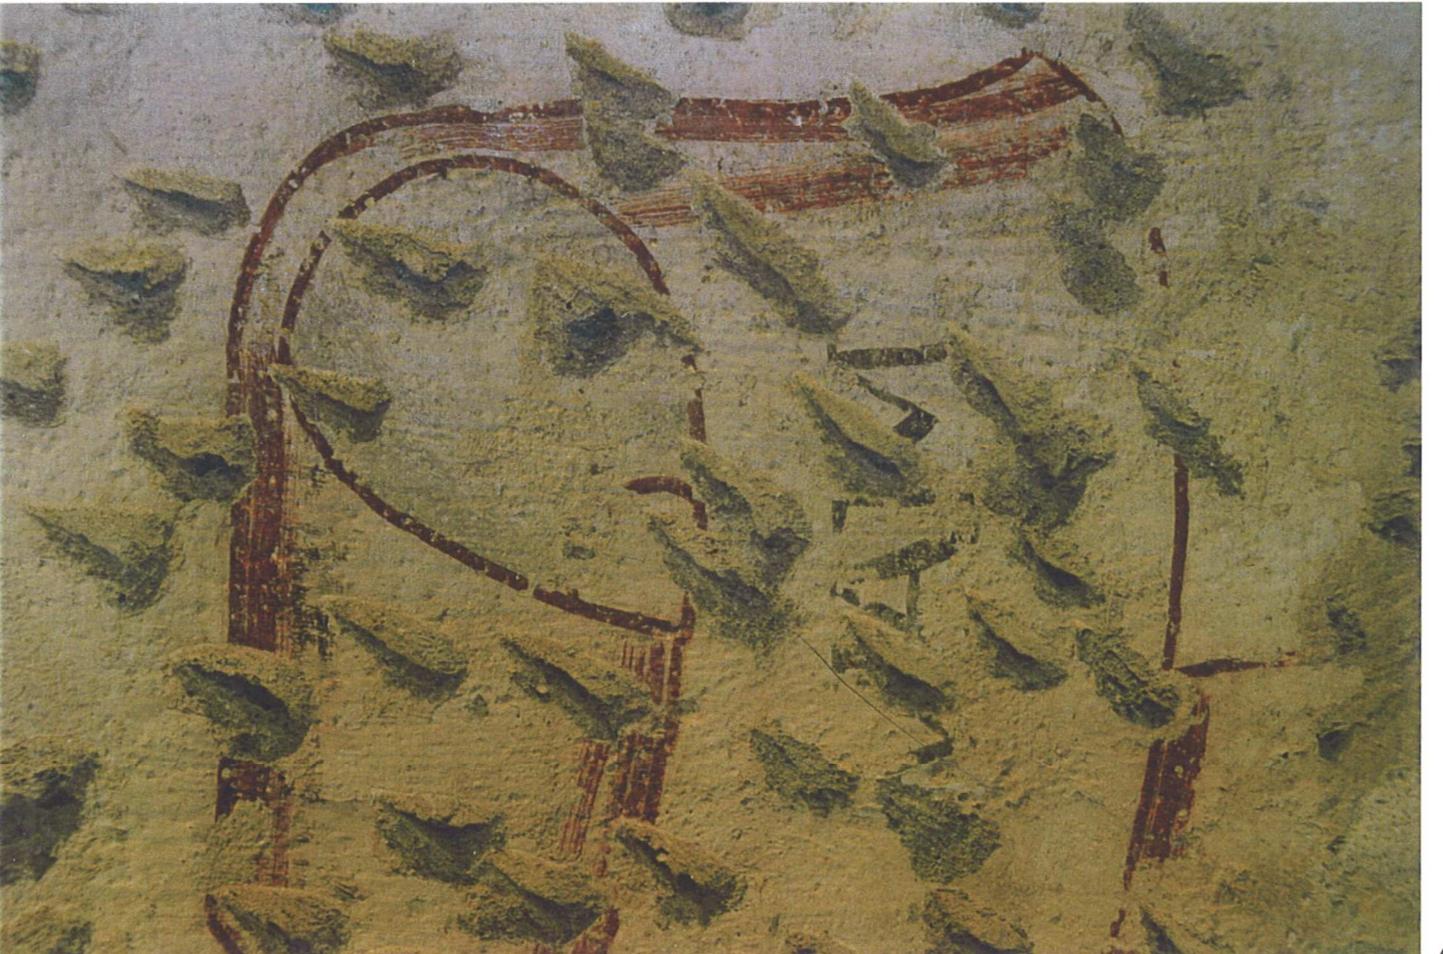
6

- 6, Die Schleife ( Detail) nach dem freilegen, sichtbare  
Beschädigungen durch Pickelhammer
- 7, Kopf des Heiligen gekittet und gefestigt
8. Frühgotische Quadermalerei ( Fresco - Technik)  
Farben: rot + ocker

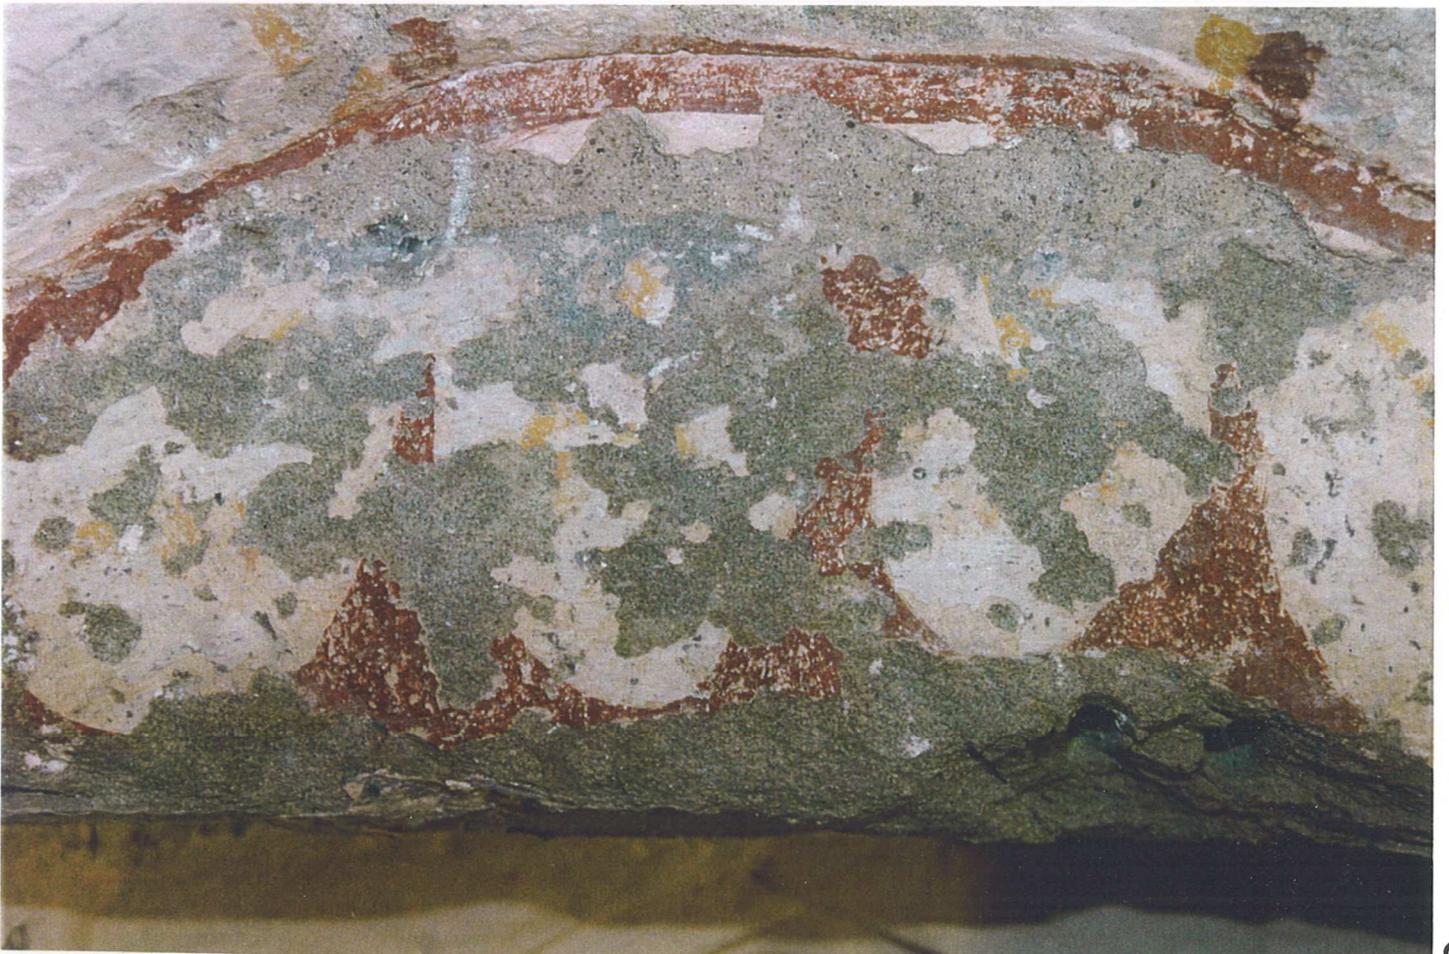
9

- 9, oberer Teil des Fensters, die Malerei hat die Form  
eines Fikusblattes.
- 10,11, Rechte seite des Fensters wo die Quadermalerei sehr  
gut erhalten geblieben ist.

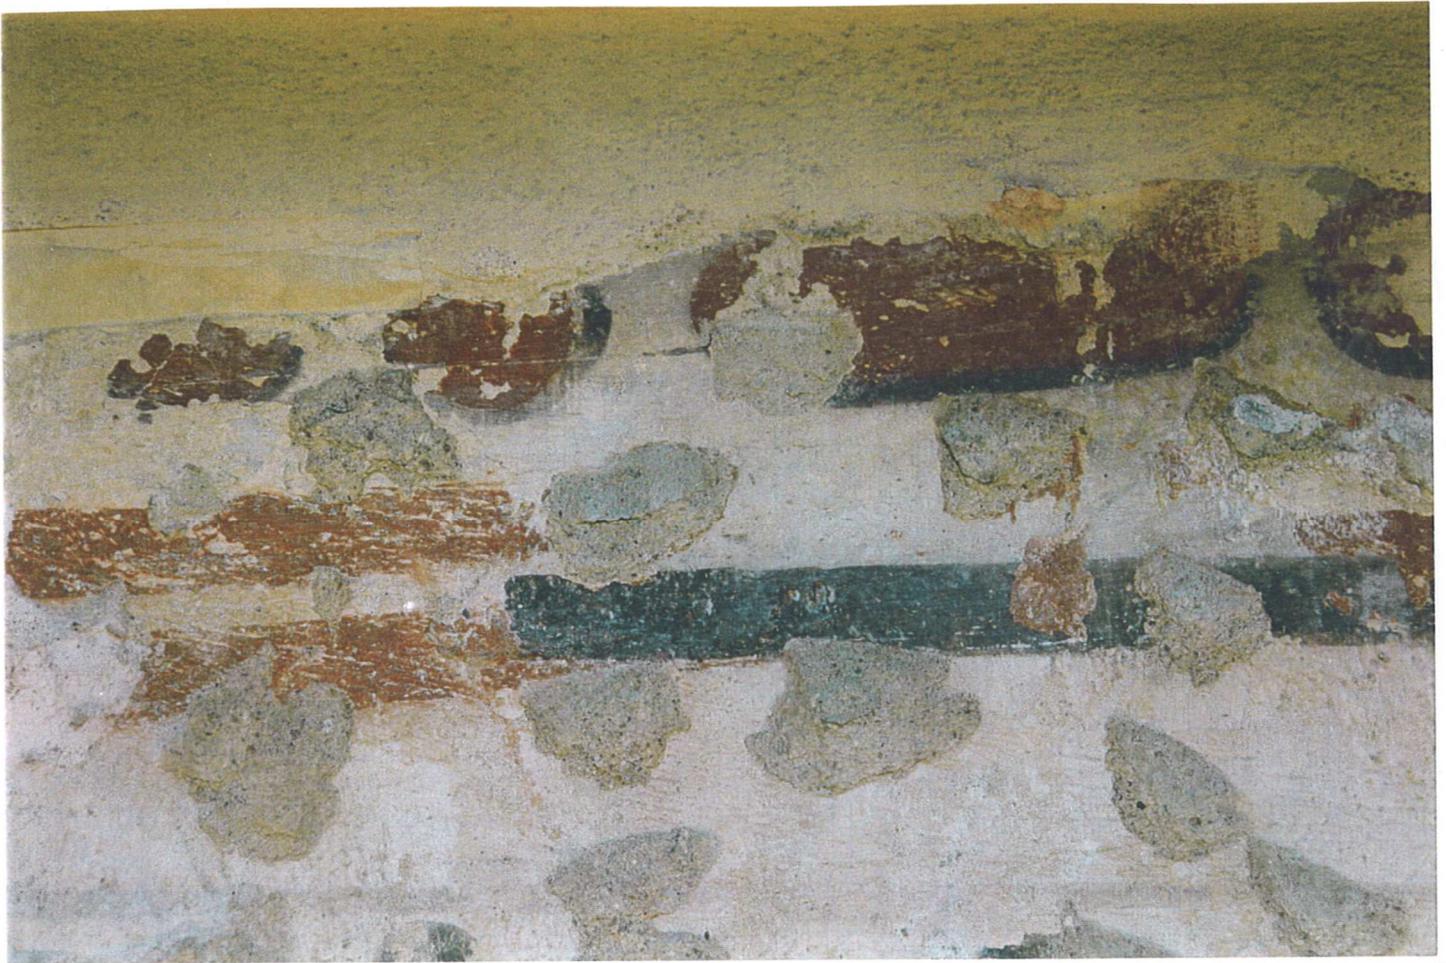
12

- 12,13, Die linke Seite des Fensters mit spätgotischen  
Fragmenten.  
Ein grauer Untergrund mit roten Bolen und mit schwarzen  
Linien schatiert.
- 14,16, Fünftes Fenster - mit Retuschen und diferenzierter  
Rekonstruktion kompletisiert ( schlussresultat).

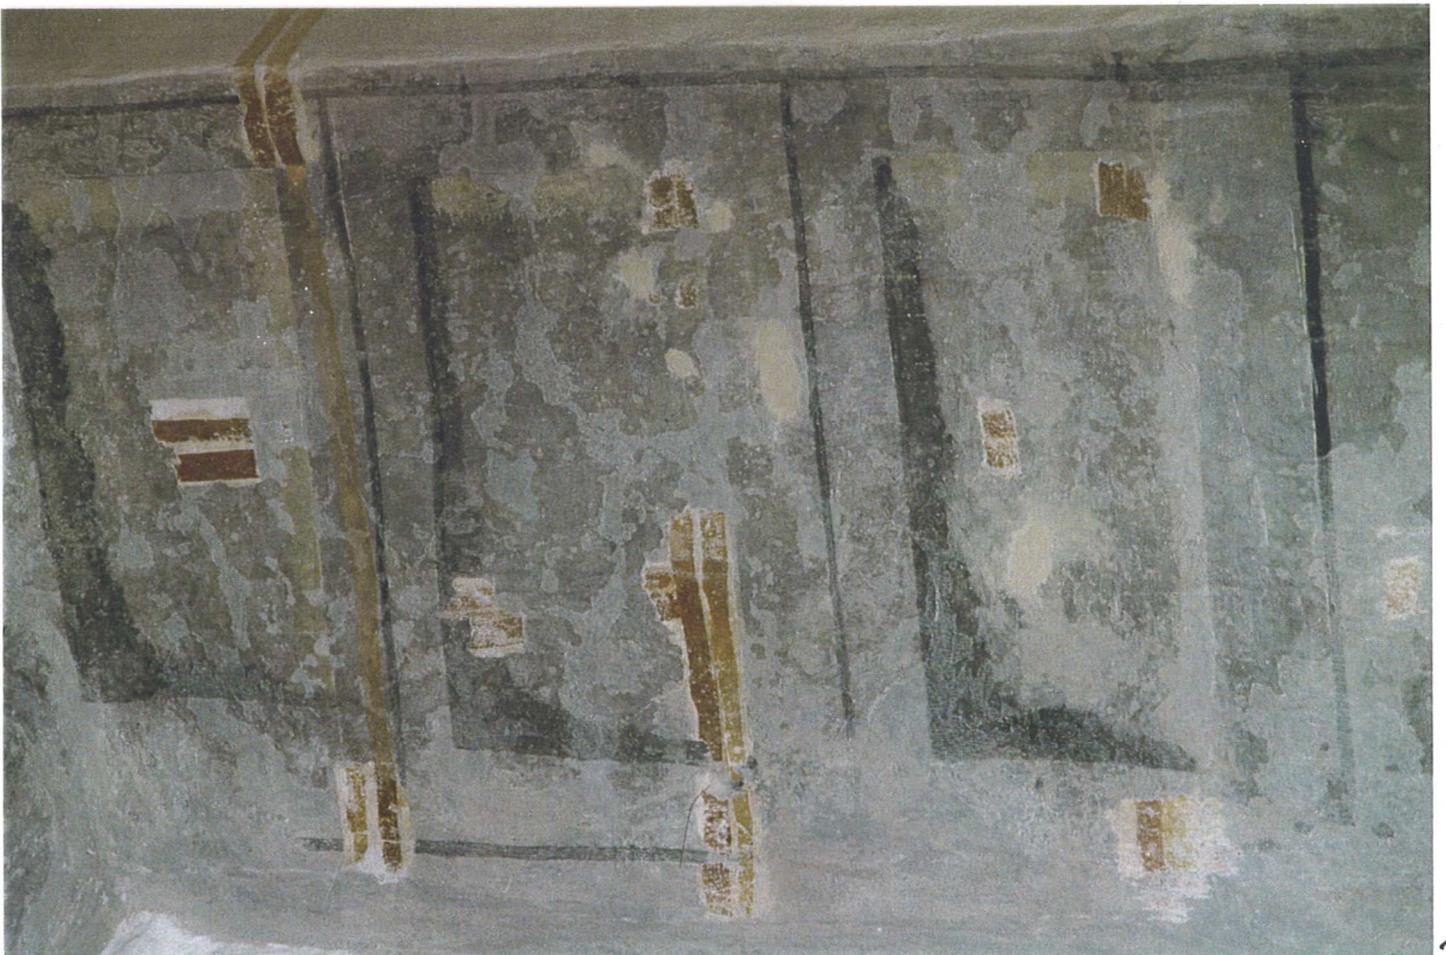
26

- 26, Durch die Sondierungen wurden die Positionen der frühgotische Quadermalerei festgestellt was für eine möglichst gerechte Rekonstruktion notwendig wurde.

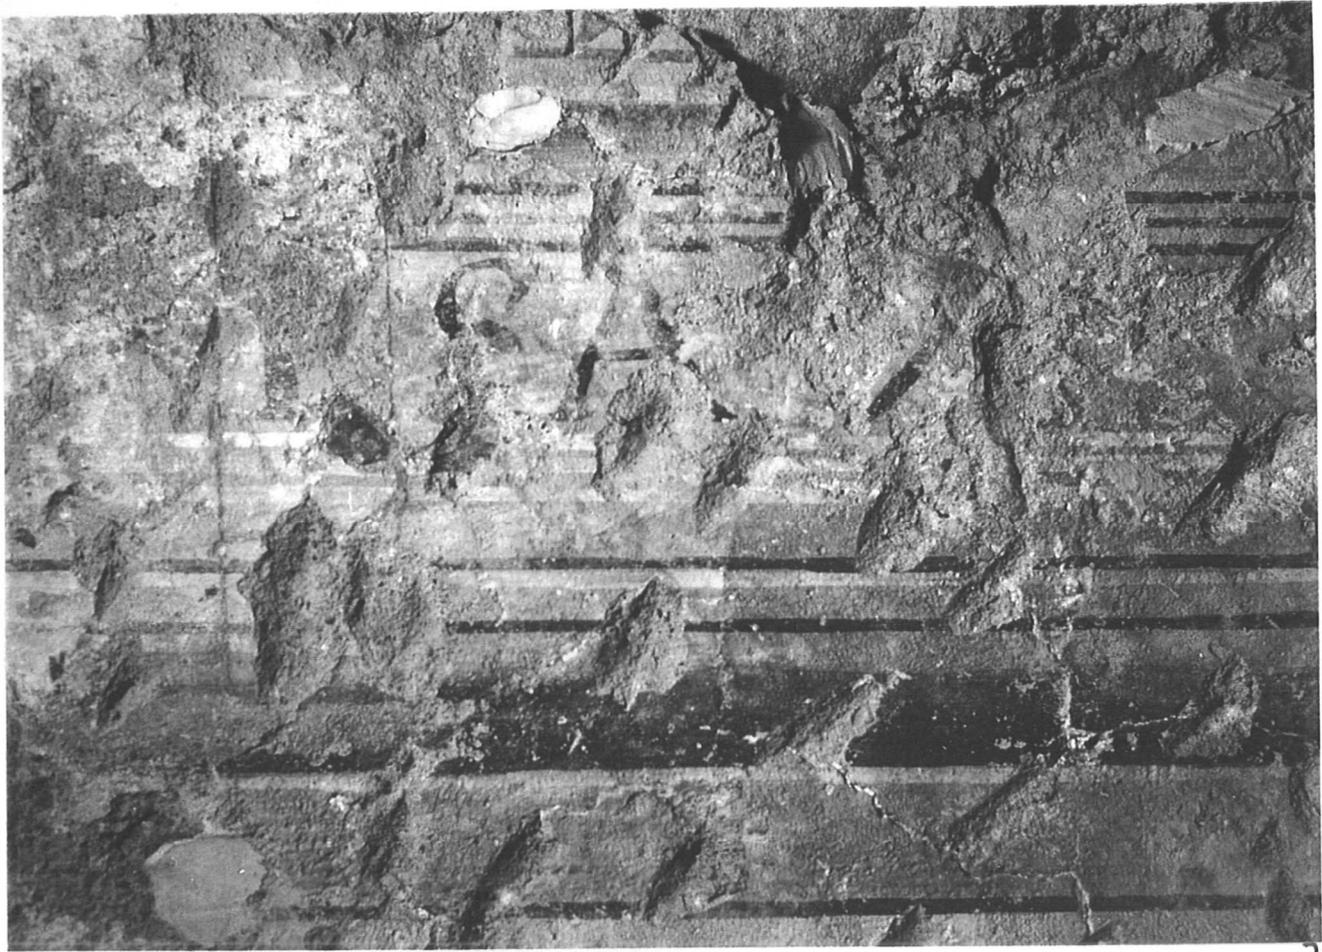
38

- 36,37 Spätgotische und frühgotische Fragmente  
des zweiten Fensters
- 38, Sockel - Detail  
Beschädigungen durch Pickelhammer
- 39, Erstes Fenster - nach dem Restaurieren.  
Die Frühgotische Quadermalerei wurde leicht  
rekonstruiert, original Fragmente wurden  
ausretuschiert.  
Die kleinen spätgotischen und barocken  
Fragmente wurden nach dem retuschieren mit  
einer leichten Lasur gedämpft, zum beruhigen  
der Gesamtwirkung.

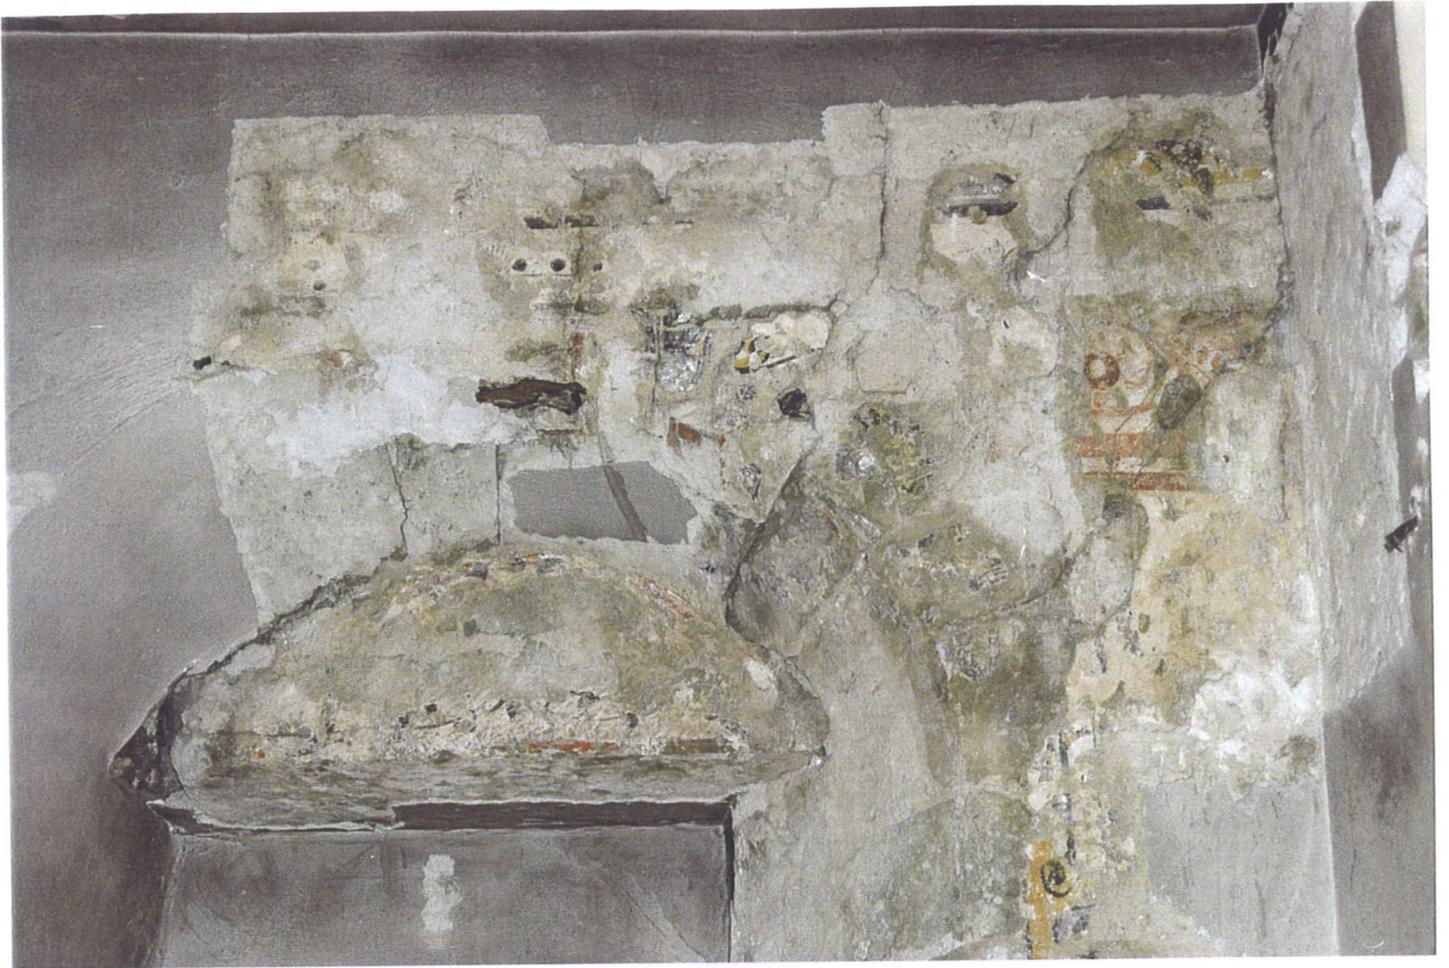
40

- 40,41 Erstes Fenster nach den Freilegungs- arbeiten:  
Im oberen Bereich sind kleine spätgotische  
Fragmente ( Schwarze linien mit Bolen)  
Rechts vom Fenster befindet sich ein  
frühgotisches Fragment ( eine Blume und zwei  
Gesimslinien ( Rot ).  
Seitlich sind Barocke Ornament-fragmente zu sehen.
