COUVENT DE LA FILLE-DIEU, ROMONT (FR)
PEINTURES MURALES DU CHOEUR DE L'ÉGLISE
CONVENTUELLE

Rapport de conservation et restauration, 1993 - 1995

Atelier St-LUC, Fribourg

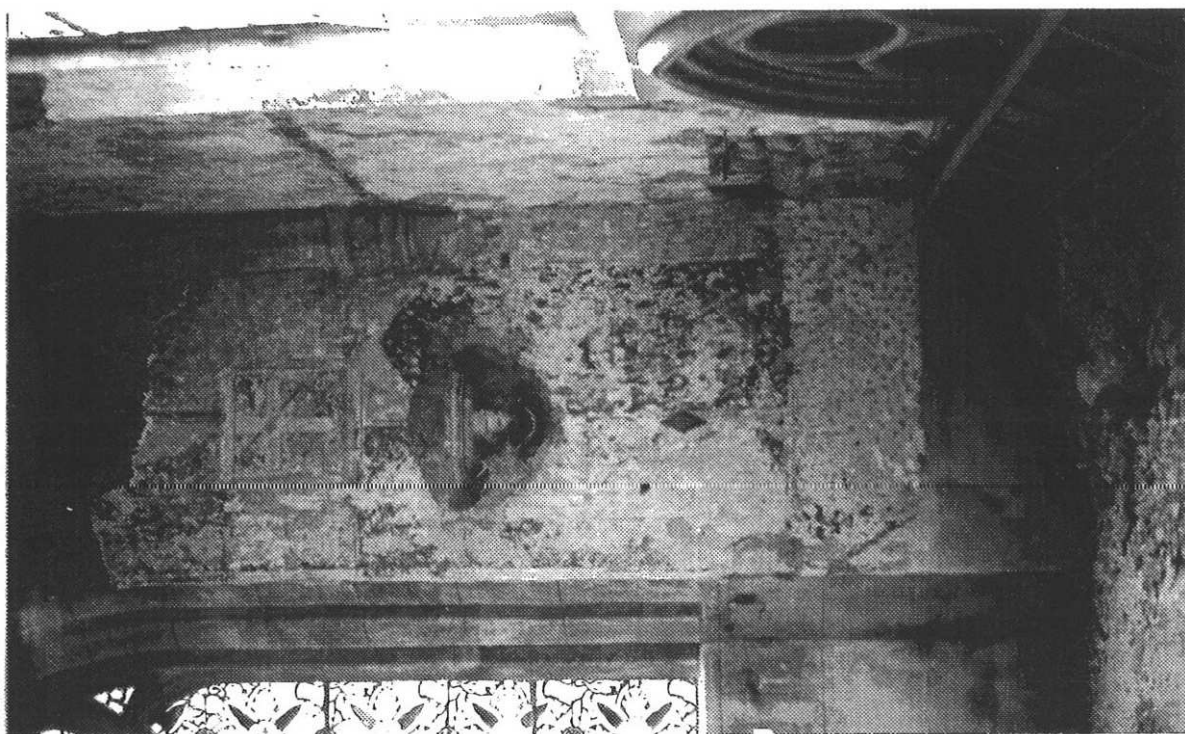
- 1 Côté est du choeur, surface murale à droite de la fenêtre pendant les travaux de restauration de 1965. Les peintures murales médiévales sont largement dégagées. Le long du jambage de la fenêtre on voit partiellement des restes de peintures ultérieures (ramages). La console de la sculpture a probablement été insérée à la fin du XIXe siècle (photo P. Margot).

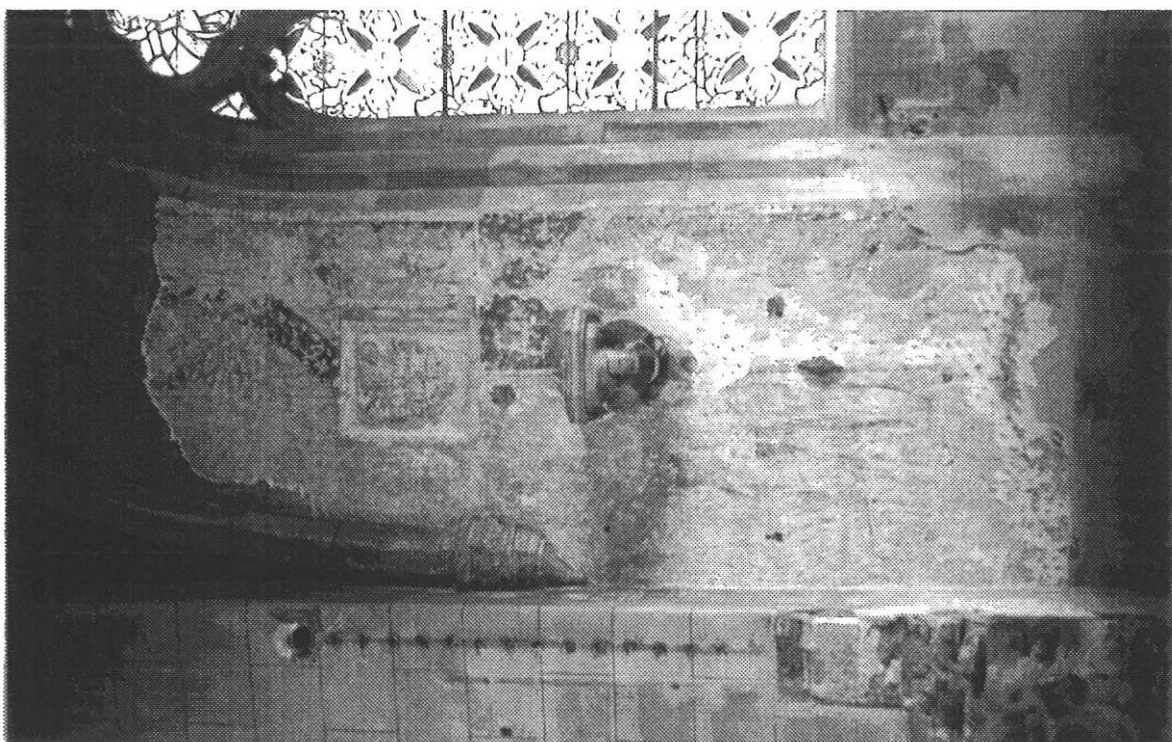
- 2 Côté est du choeur, surface murale à gauche de la fenêtre pendant les travaux de restauration de 1965. A gauche ainsi qu'en haut et en bas, on voit encore des restes du mortier le plus récent (environ 1910) avec la peinture imitant les blocs de pierre (photo P. Margot).

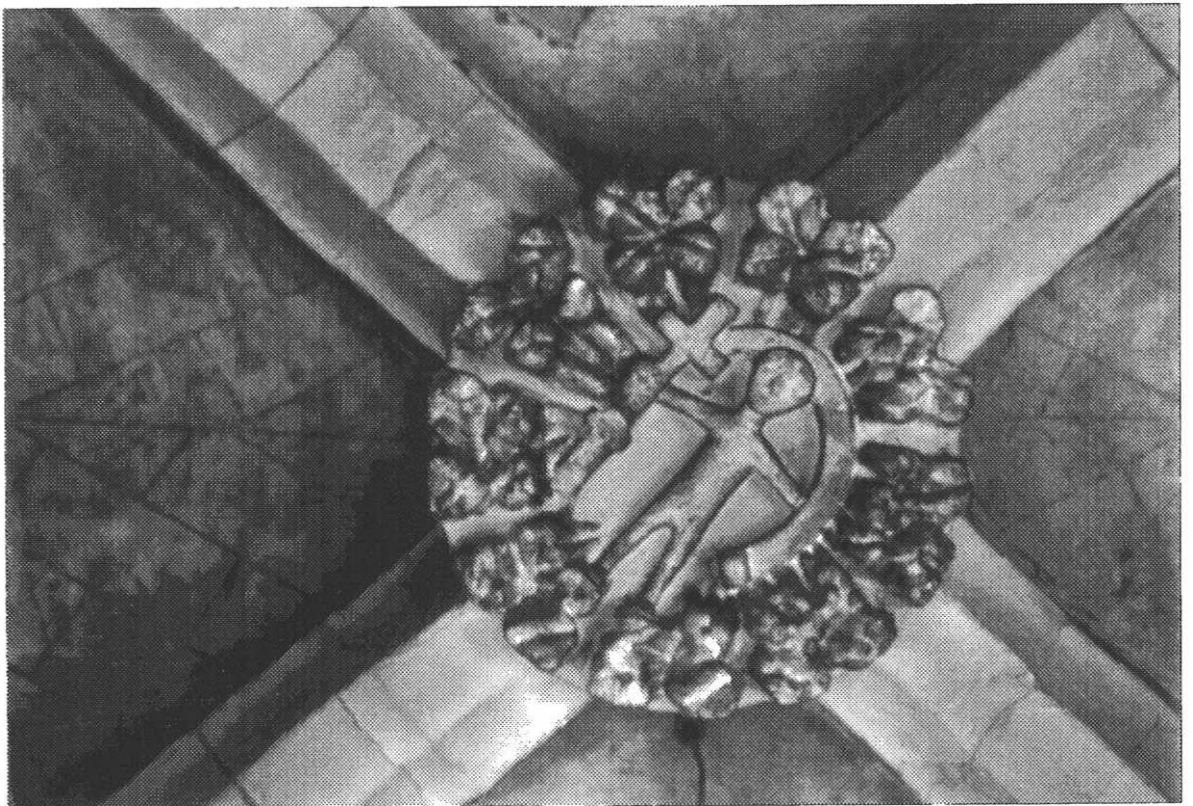
- 4 Clé de voûte occidentale du chœur avant la restauration de 1965. Sur la surface de voûte on voit encore la dernière polychromie imitant les pierres de taille équarries de la fin du XIXe siècle .

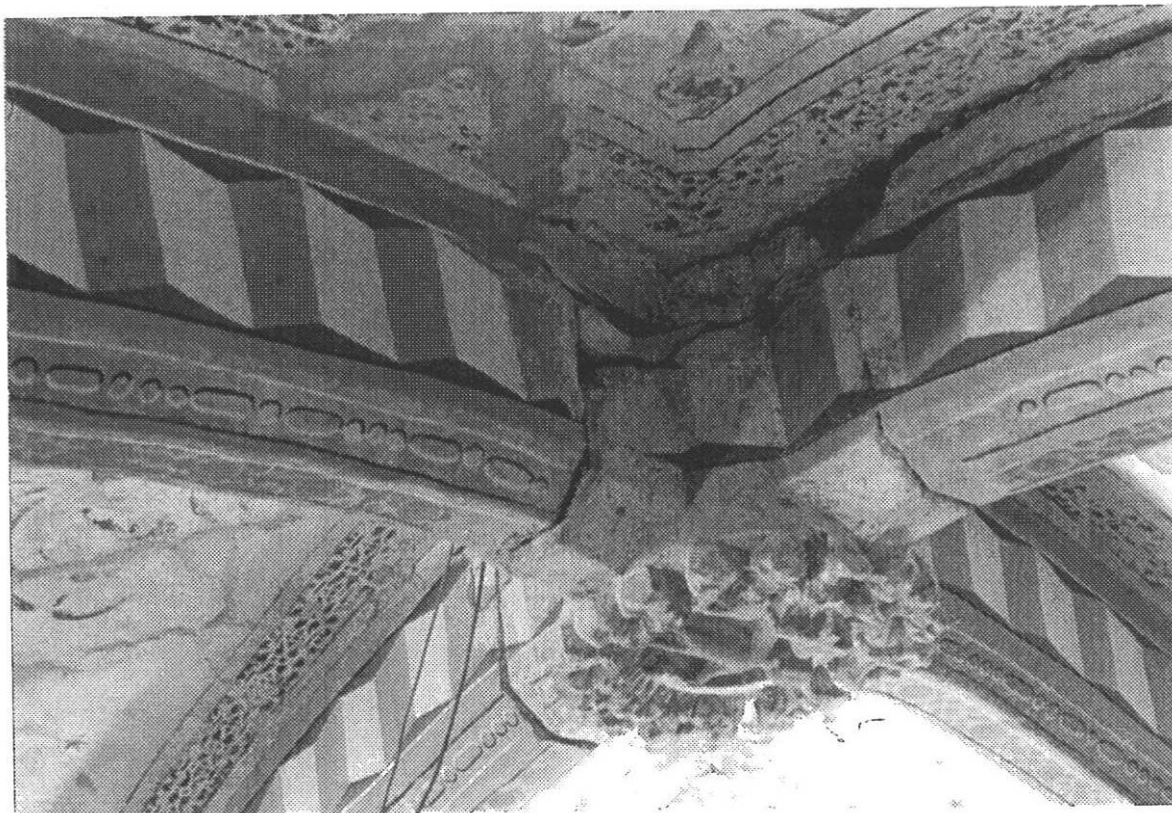
- 6 Clé de voûte occidentale du choeur pendant la restauration de 1965. Les restes de la peinture du 16e siècle ont été largement retouchés sur les nervures (photo P. Margot).

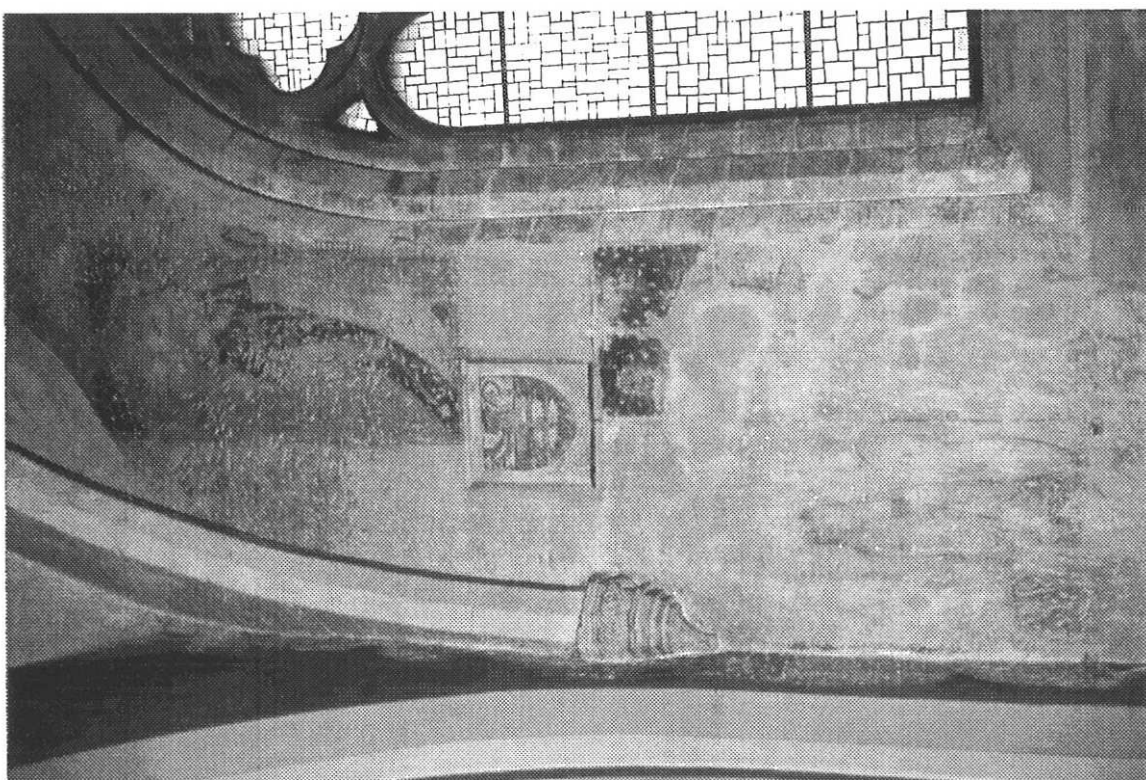
9 Paroi Est du choeur, à gauche de la fenêtre en 1992, avant la restauration.

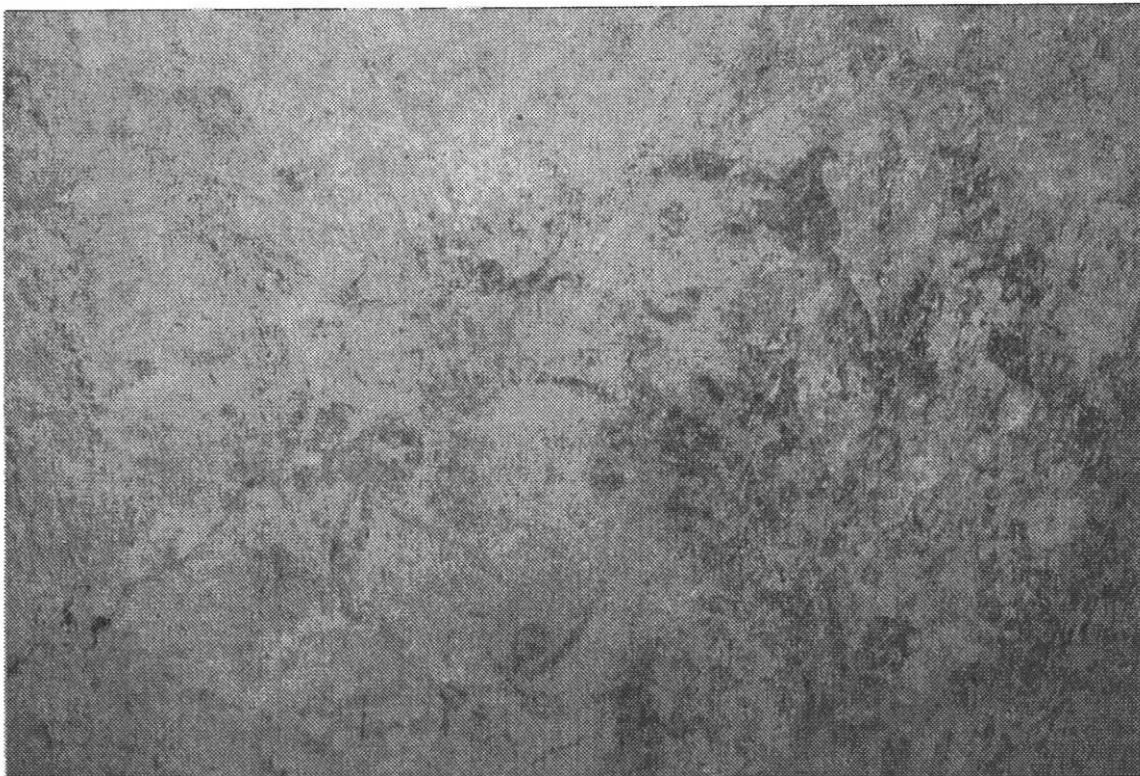
- 16 Voûte orientale du choeur, détail de l'écoinçon méridional après le nettoyage de la surface. Sur l'enduit de chaux irrégulièrement blanc se trouvent de tout petits restes de couleurs du 16e siècle (dégagés en 1965). Sur l'enduit ancien, on trouve des ramages grisâtres, proches du décor du 16e siècle, mais qui, sans analyse détaillée, ne peuvent pas lui être attribués avec certitude.

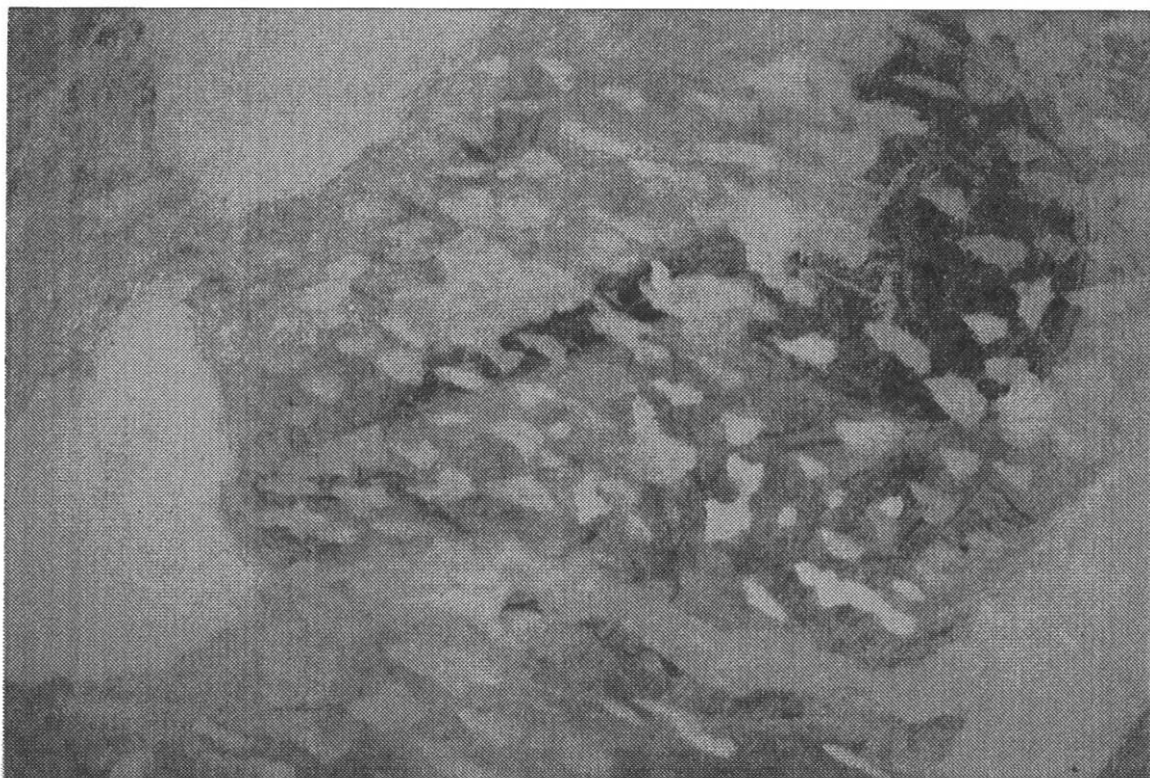
- (ainsi que les fissures et trous de pic) mastiquées après la consolidation de l'enduit original.
- 20 Détail de la photo no. 19, à gauche de Marie. Dans un petit dégât de l'enduit, le vert de la peinture médiévale s'est bien conservé. Ceci indique que le trou existait déjà lors de l'application de la peinture. Dans d'autres zones, des traces similaires ont été retrouvées.

- 19 Paroi orientale du choeur, scène du Couronnement de Marie, au-dessus de la fenêtre, état intermédiaire. Les surfaces sont nettoyées, l'enduit de 1965 enlevé et les lacunes (ainsi que les fissures et trous de pic) mastiquées après la consolidation de l'enduit original.

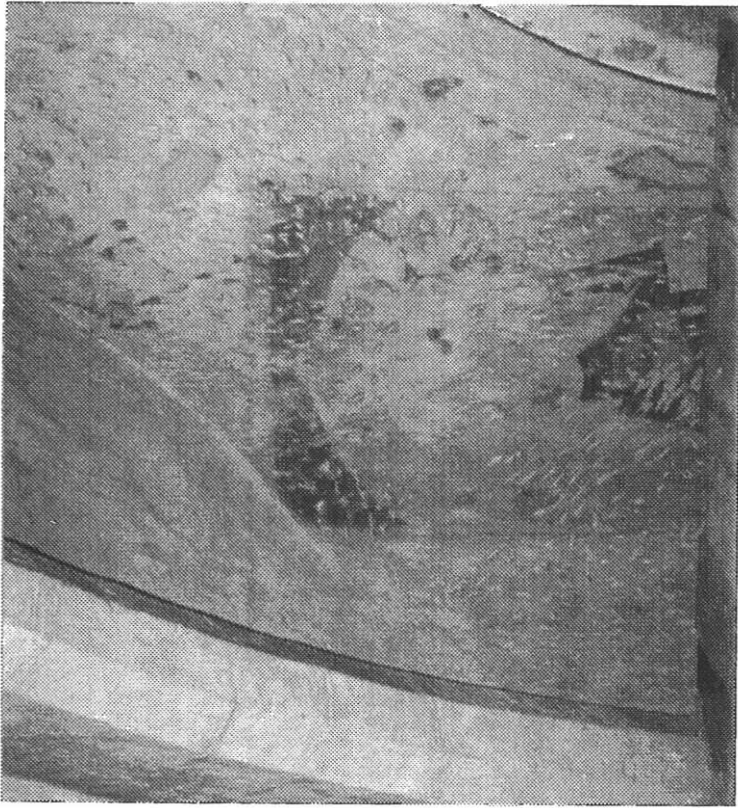
- 23 Paroi orientale du choeur, scène du Couronnement de Marie, au-dessus de la fenêtre, état final. Les lacunes mastiquées ont été intégrées par retouches au Trattaggio.

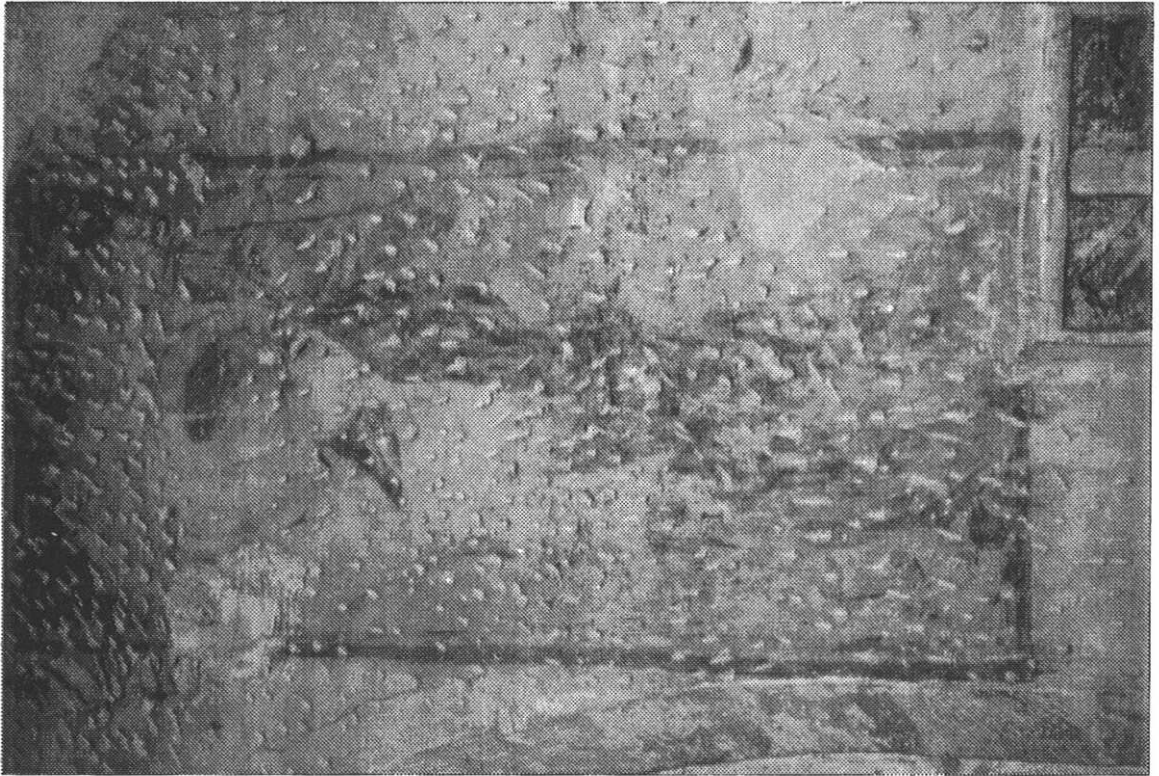
- 25 Paroi orientale du choeur, à gauche de la fenêtre. Figure de la Sainte Vierge de l'annonciation, état final en 1995. Après la conservation de l'enduit, les lacunes mastiquées ont été intégrées par retouches au Tratteggio.

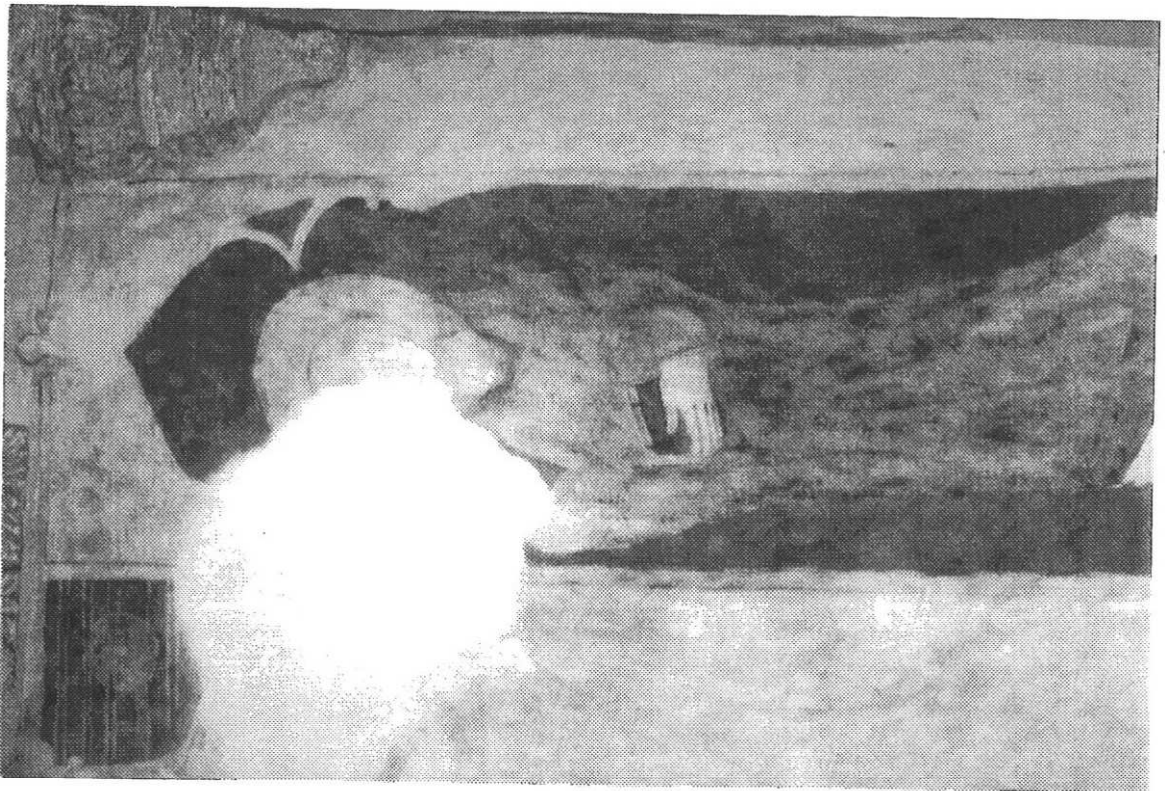
- 34 Paroi orientale du choeur, à droite de la fenêtre, registre inférieur. Moine sur fond rouge, état avant la restauration en 1992. La grande lacune à gauche est l'emplacement de la console de la fin du XIXe siècle (voir photos historiques), qui a été enlevée lors de la restauration en 1965.

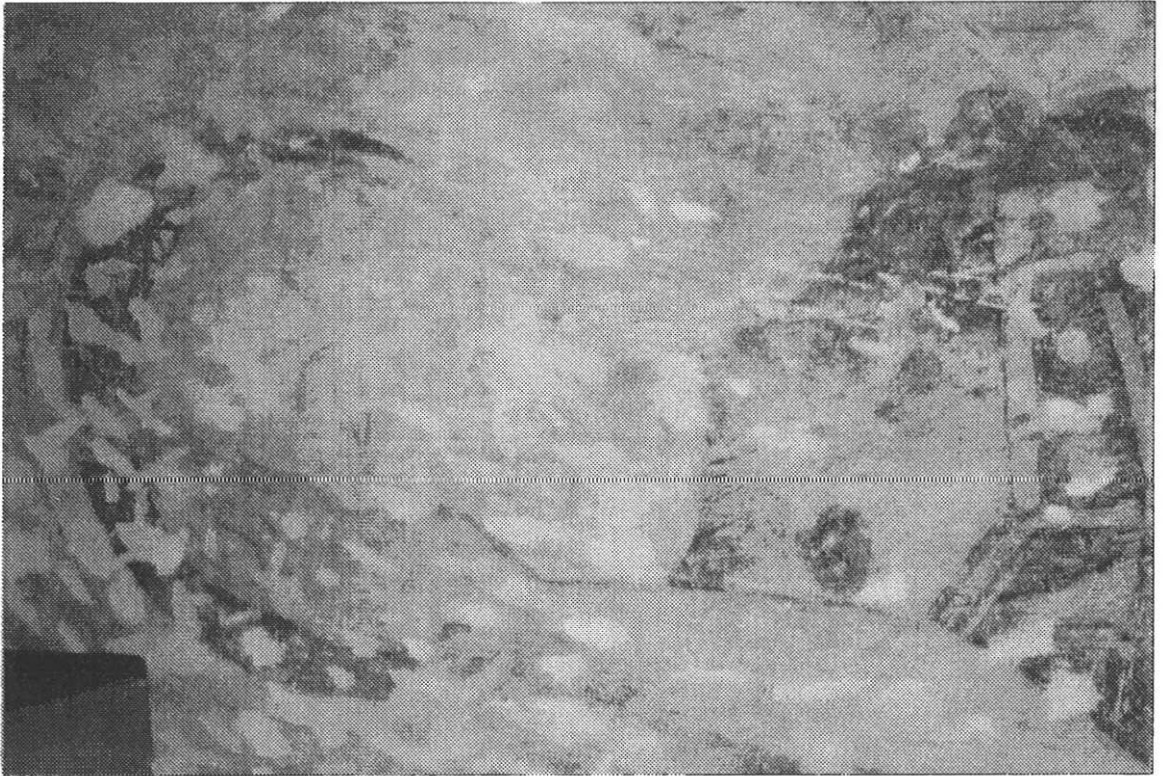
- 39 Choeur, paroi Sud, partie supérieure, au-dessus de la polychromie. En 1965, les trous de piquage ont été consolidés avec de la colle qui forme un épais film jaunâtre, comme sur les bords de l'enduit original.

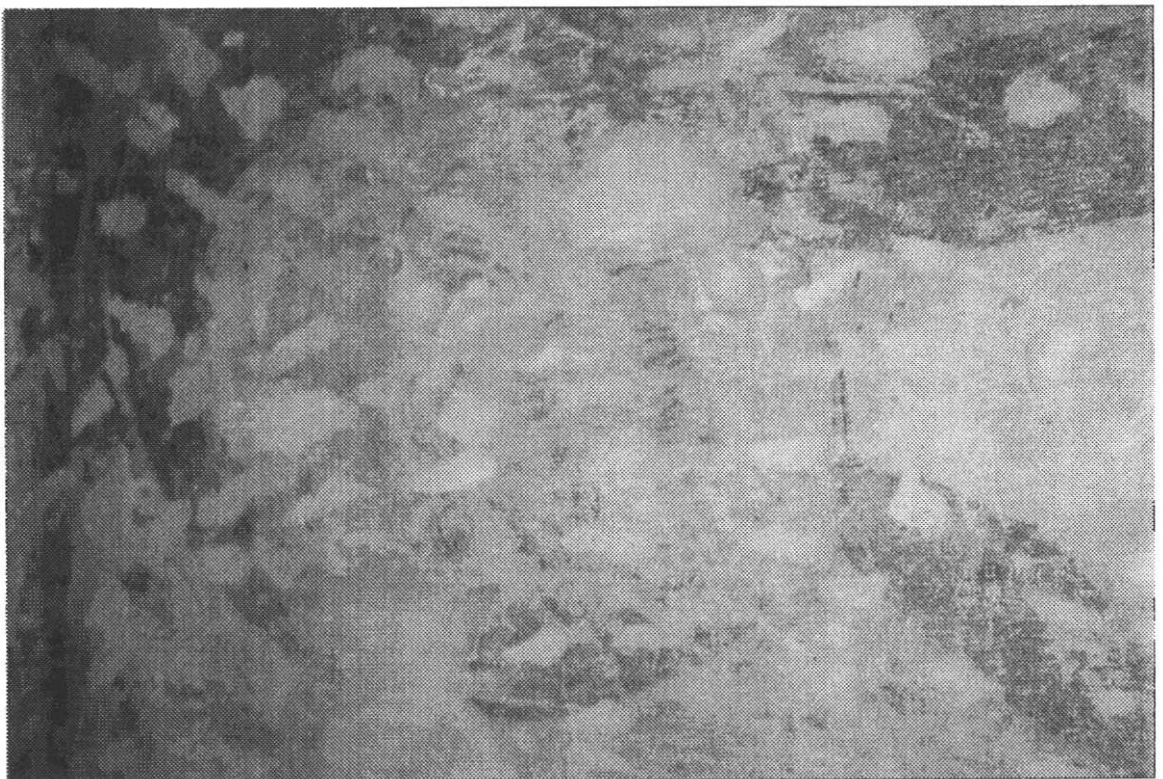
- 40 Choeur, paroi Sud, registre supérieur à gauche de la première fenêtre. Tête de l'apôtre saint Mathieu après le nettoyage de la surface et l'élimination des restes de badigeons plus récents. Les trous de pic et fissures sont déjà mastiqués avec un mortier de chaux teinté.

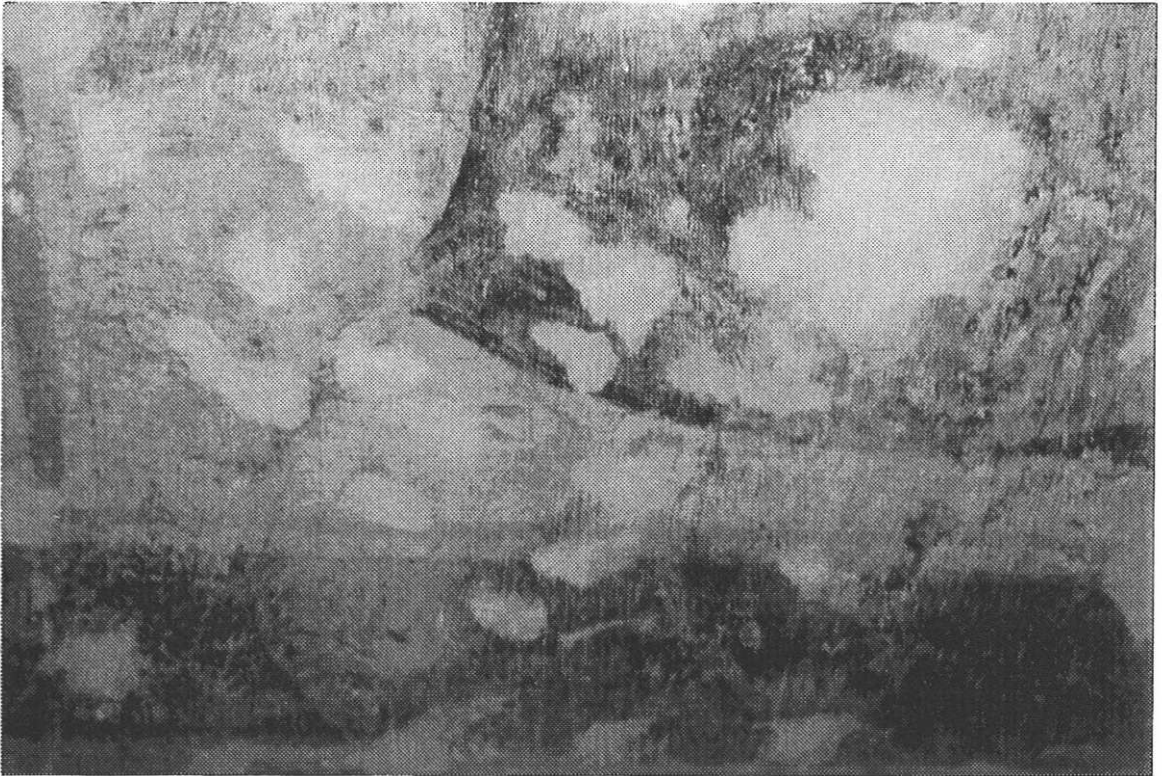
- 41 Choeur, paroi Sud, registre supérieur à gauche de la première fenêtre. Tête de saint Pierre après le masticage des trous. Etat identique à la photo no 40.

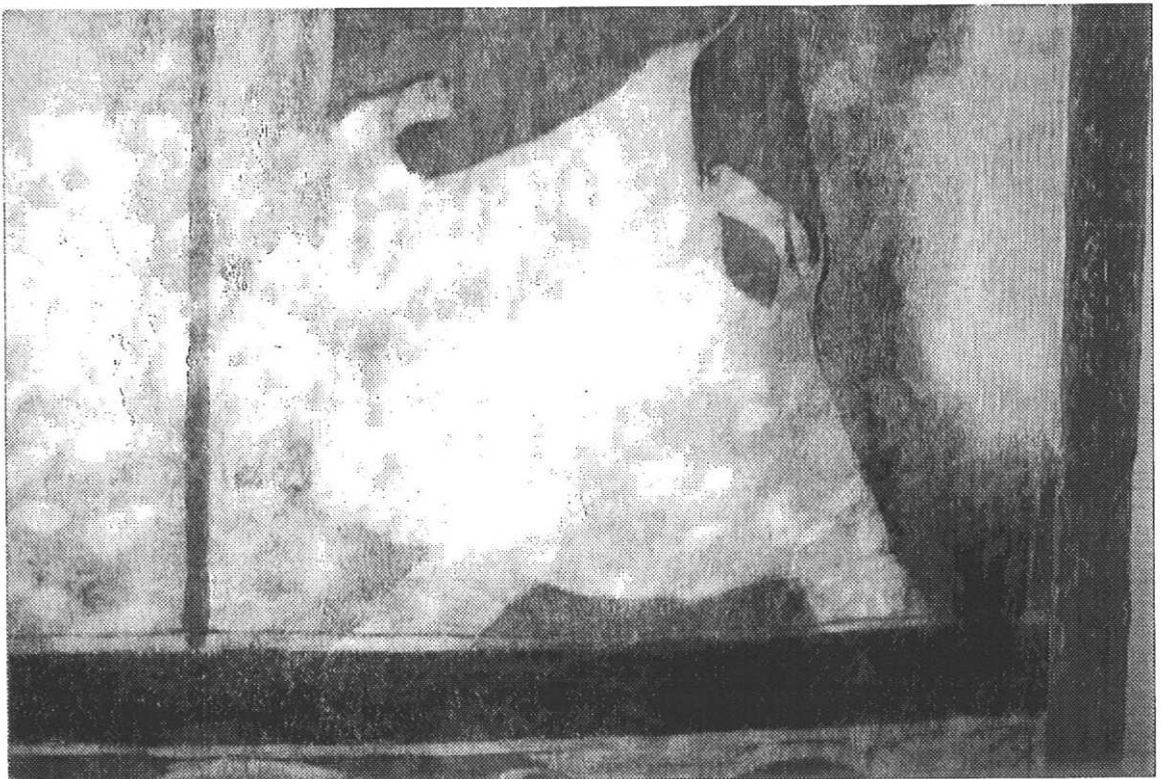
- 42 Choeur, paroi Sud, registre supérieur à gauche de la première fenêtre. Détail des pieds de l'apôtre saint Mathieu après le masticage des lacunes de mortier. Le ruban peint noir séparant les registres supérieur et inférieur recouvre les pieds du saint.

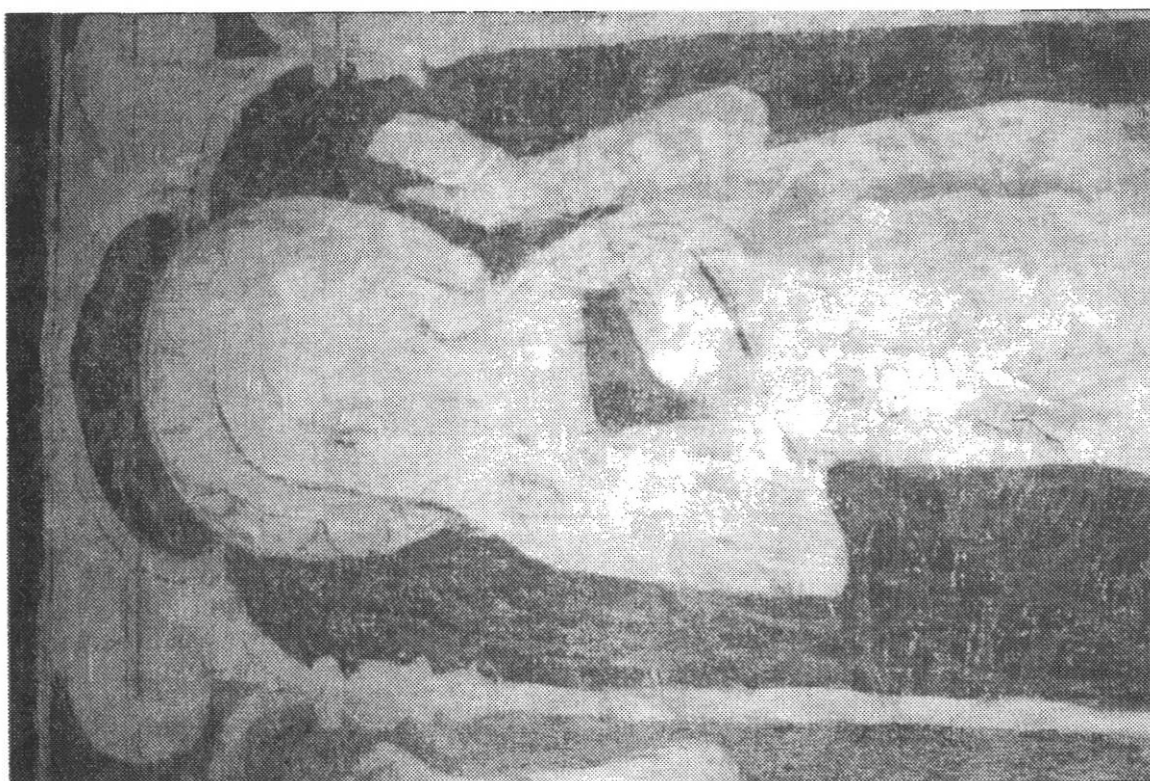
- 47 Deuxième figure depuis la gauche, après le nettoyage de la surface et le masticage des trous. On reconnaît clairement les lignes de construction (corde battue et pigment rouge) pour la subdivision des registres. Les griffures horizontales et verticales (particulièrement visibles sur le fond rouge) sont probablement dûes à une destruction intentionnelle ancienne.

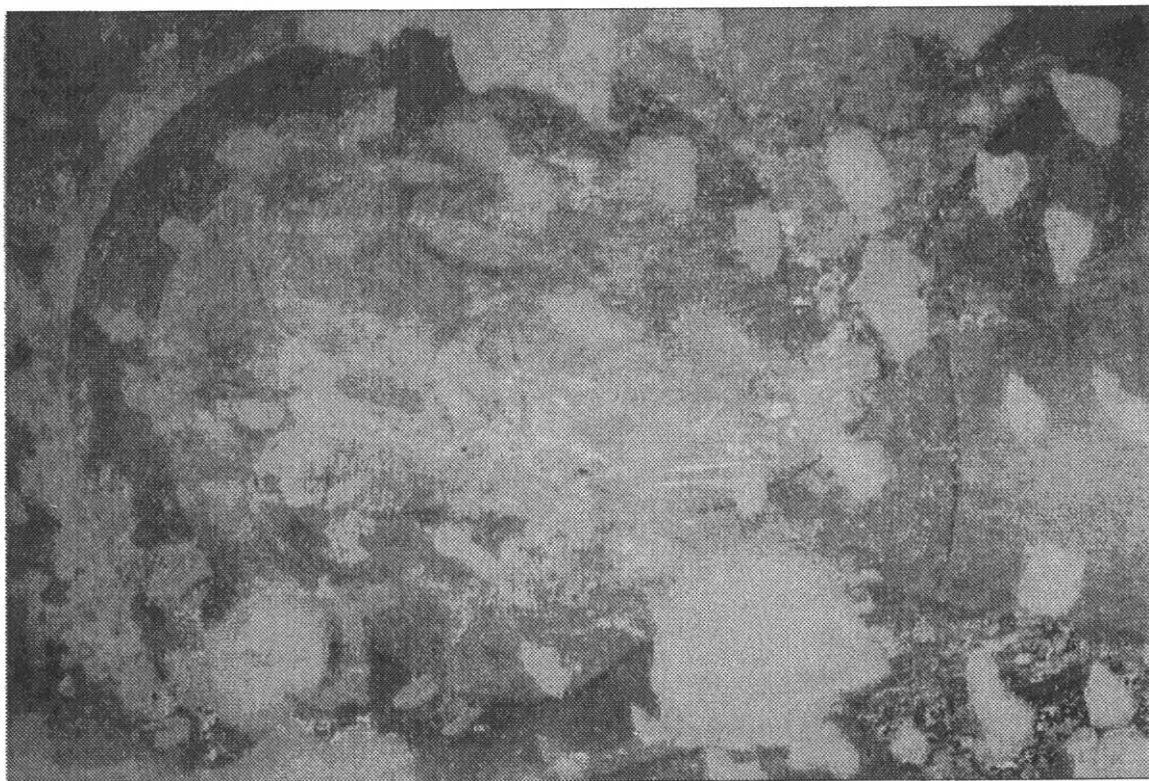
- 52 Paroi Sud, à droite de la fenêtre, registre supérieur. Champs avec deux apôtres peints après la restauration en 1995. Le long de la nervure, à droite sur la photo, des dégâts d'eau anciens ont provoqué la perte partielle du mortier médiéval. Lors des campagnes ultérieures le mortier n'a pas été complété mais les pierres de l'appareil ont été recouvertes de badigeon et peintes. Cet état a été conservé lors de la restauration de 1995.

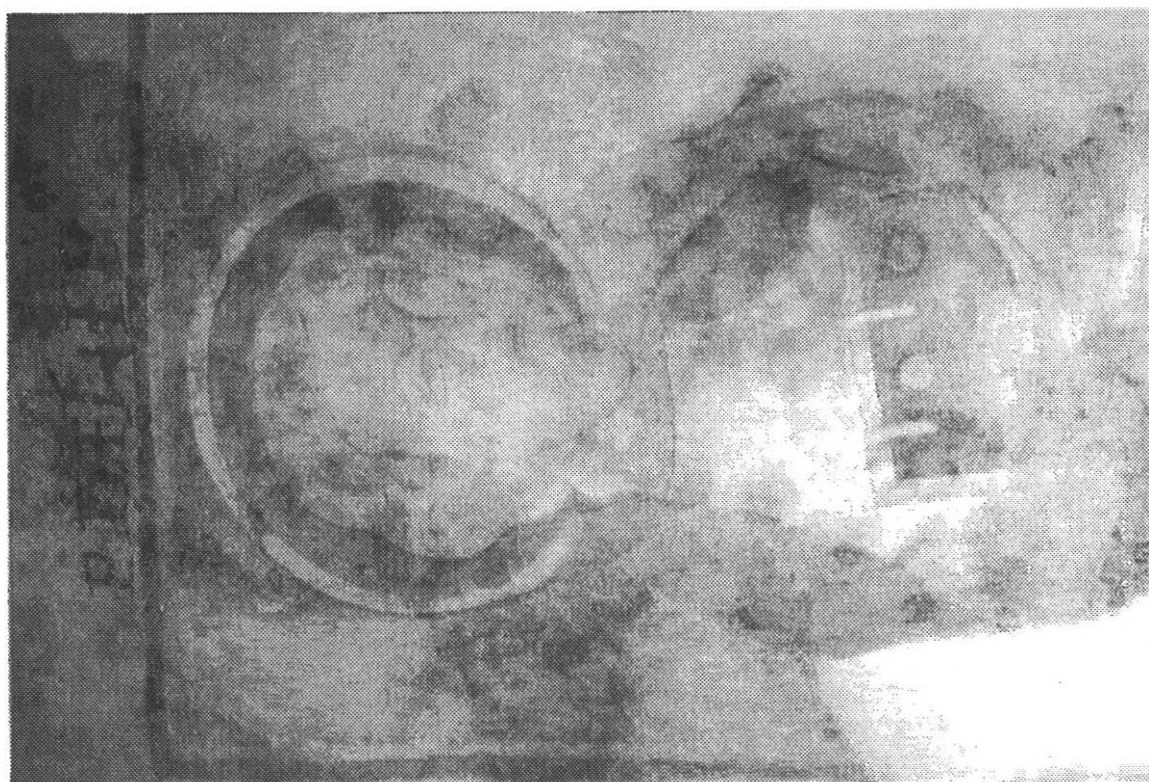
- 53 Paroi Sud, à droite de la fenêtre, registre supérieur. Tête de l'apôtre saint Philippe après le nettoyage et le masticage des lacunes dans le mortier.

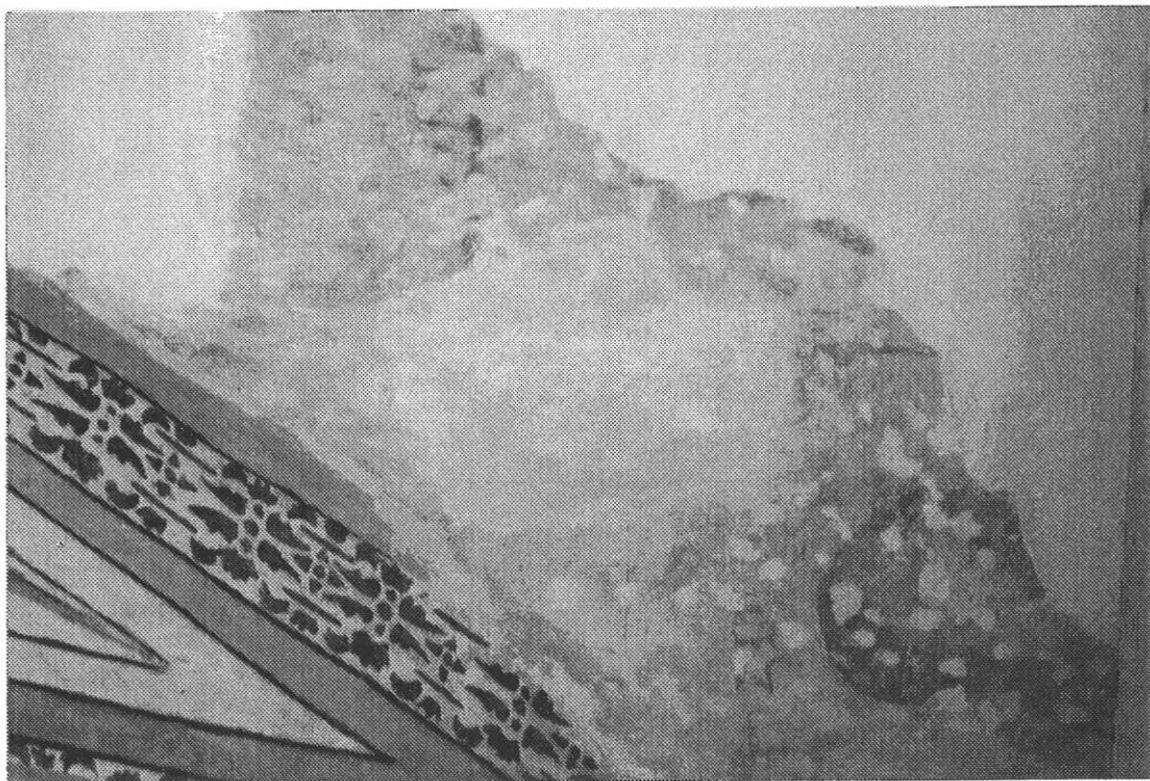
- 56 Mur Nord, registre supérieur, deuxième travée. Tête de la sainte Zita pendant l'enlèvement du mortier de 1965. Aux bords, le mortier contenant du ciment couvrait souvent plusieurs centimètres de l'original médiéval. En plus les bords de l'ancien mortier de chaux (14e siècle) étaient consolidés par une dispersion synthétique (colle blanche?).

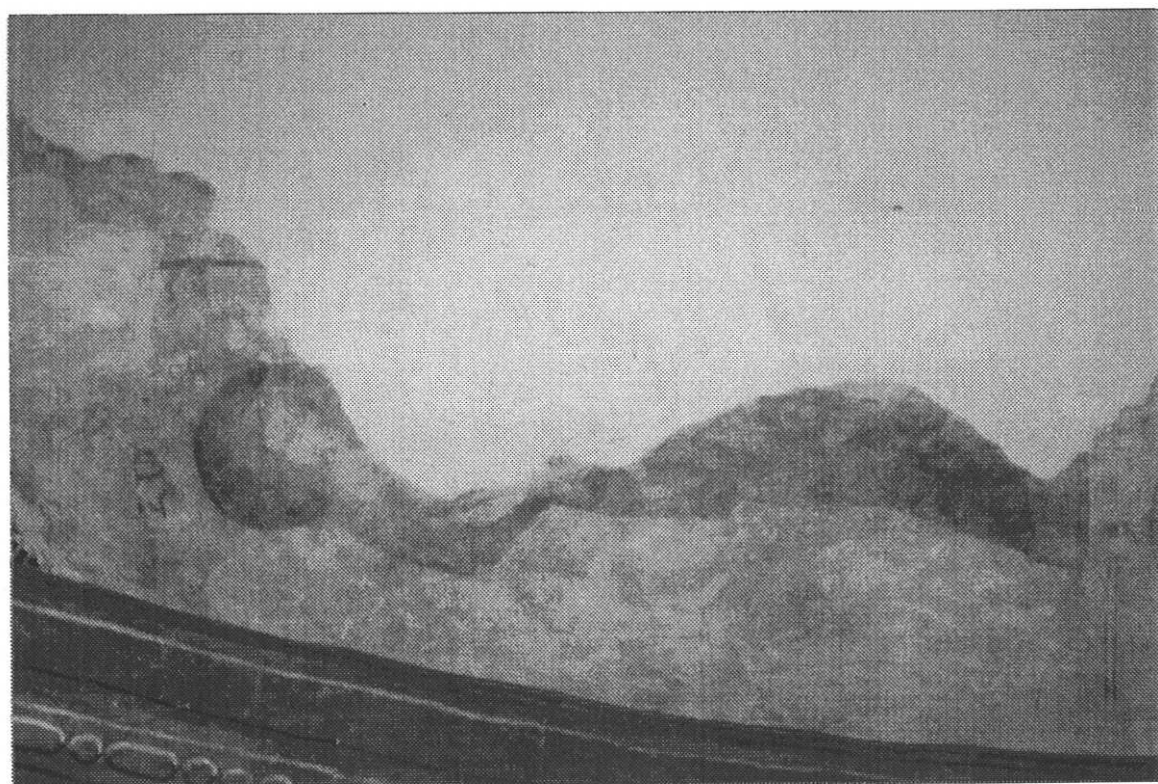
- 57 Mur Nord, registre supérieur, deuxième travée. Zone avec la tête de sainte Zita après le masticage des lacunes avec un mortier teinté.

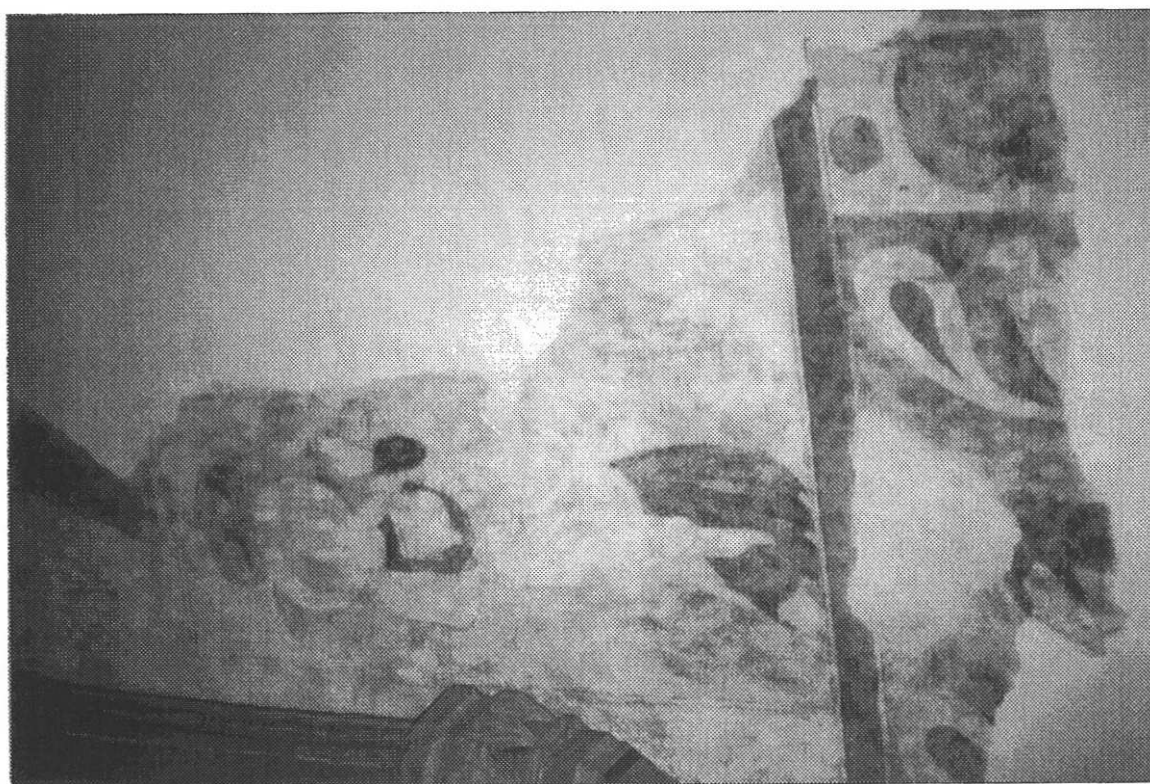
59 Mur Nord, registre inférieur, deuxième travée. Fragment d'enduit médiéval avec peinture figurative avant la restauration en 1992.

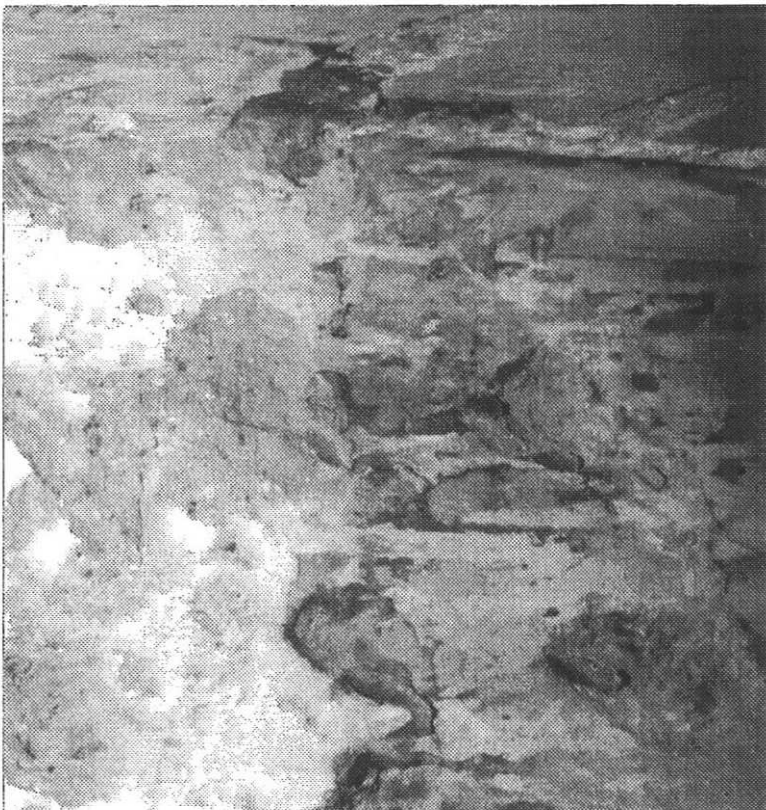
- 62 Choeur, angle du mur septentrional, côté est. Lors de la restauration de 1965 des peintures ont été enlevées de cette surface murale. Il s'agissait d'un enlèvement par Strappo, lors duquel un textile est collé au-dessus de la peinture, puis les deux sont retirés de la surface murale. Au bord inférieur on voit encore des restes de la colle de fixation du textile.

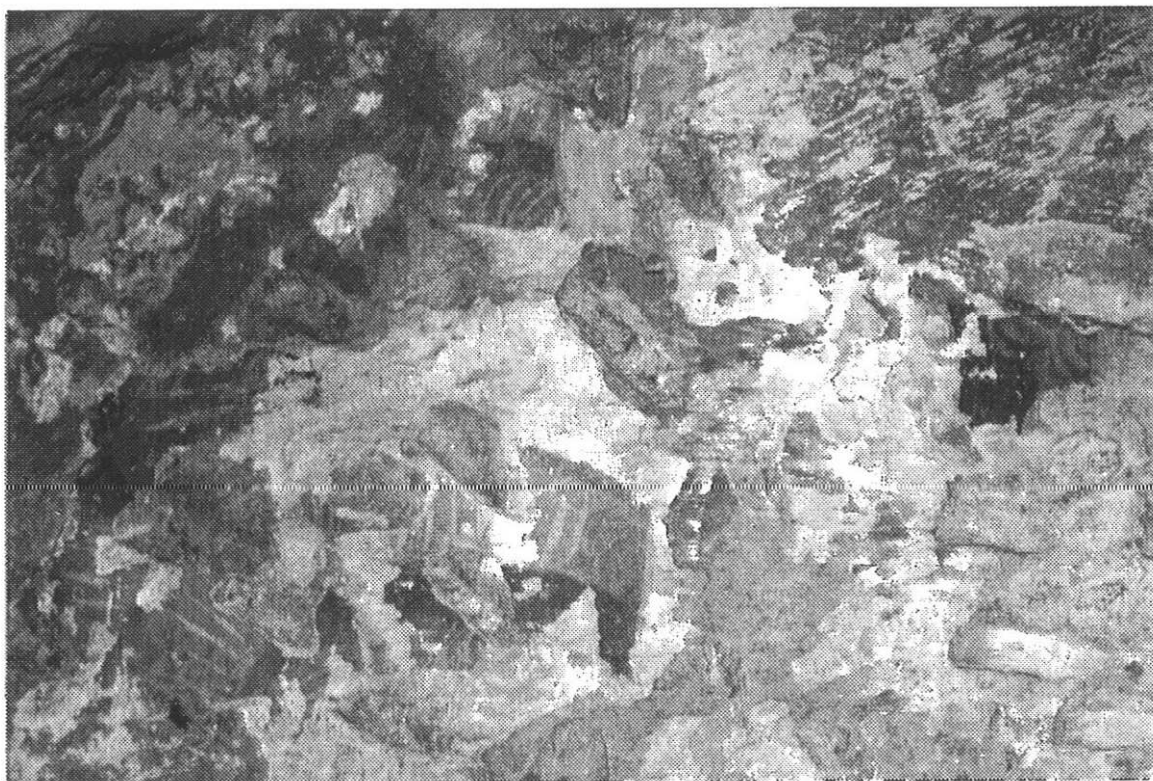
- 67 Chœur, paroi Nord, au-dessus de l'arc dans la première travée. Situation comme sur la photo no. 66.
- 68 Chœur, paroi Nord, cul de lampe des ogives. Fragments de polychromie plus récente (probablement 16e siècle) sur le mortier médiéval. Cette peinture, sur un épais badigeon de chaux, a été conservée lors de la restauration en 1995.

- 66 Choeur, paroi méridionale, partie supérieure. Restes de peintures figuratives (probablement 16e siècle) sur le mortier médiéval. Entre les deux, il y a un badigeon de chaux épais. Ces restes ont été conservés lors de la restauration en 1995.

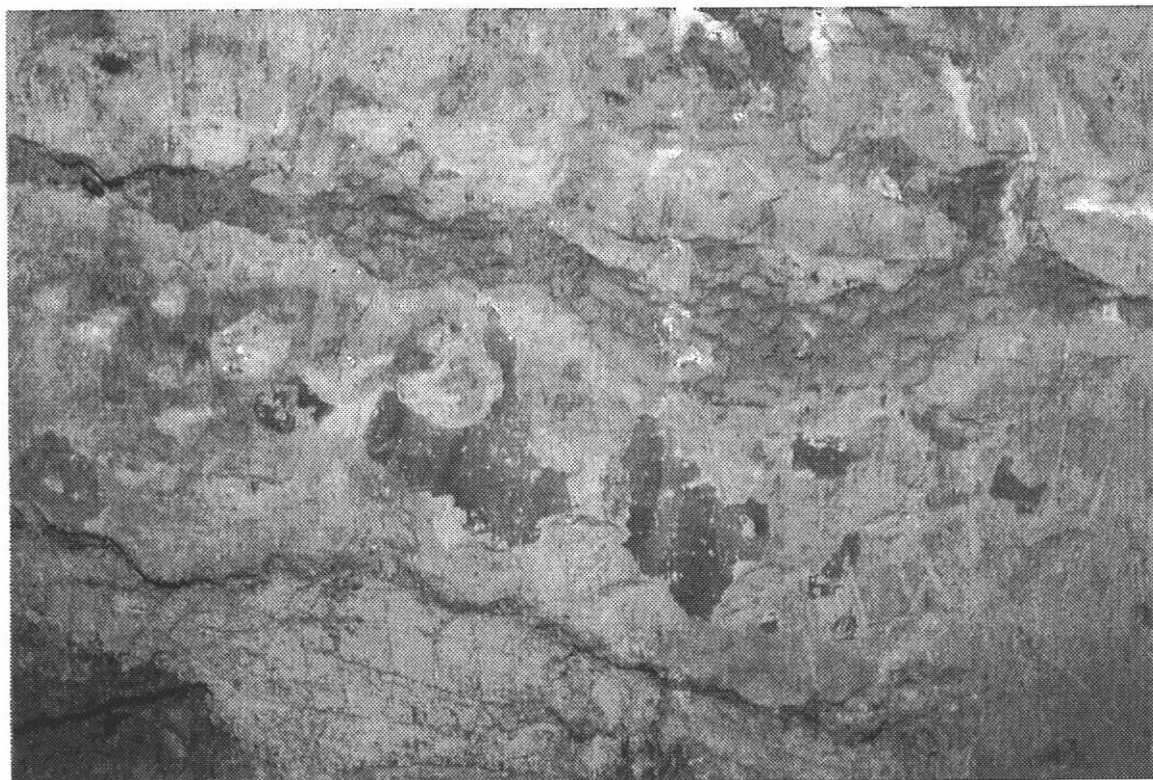
- 67 Choeur, paroi Nord, au-dessus de l'arc dans la première travée. Situation comme sur la photo no. 66.

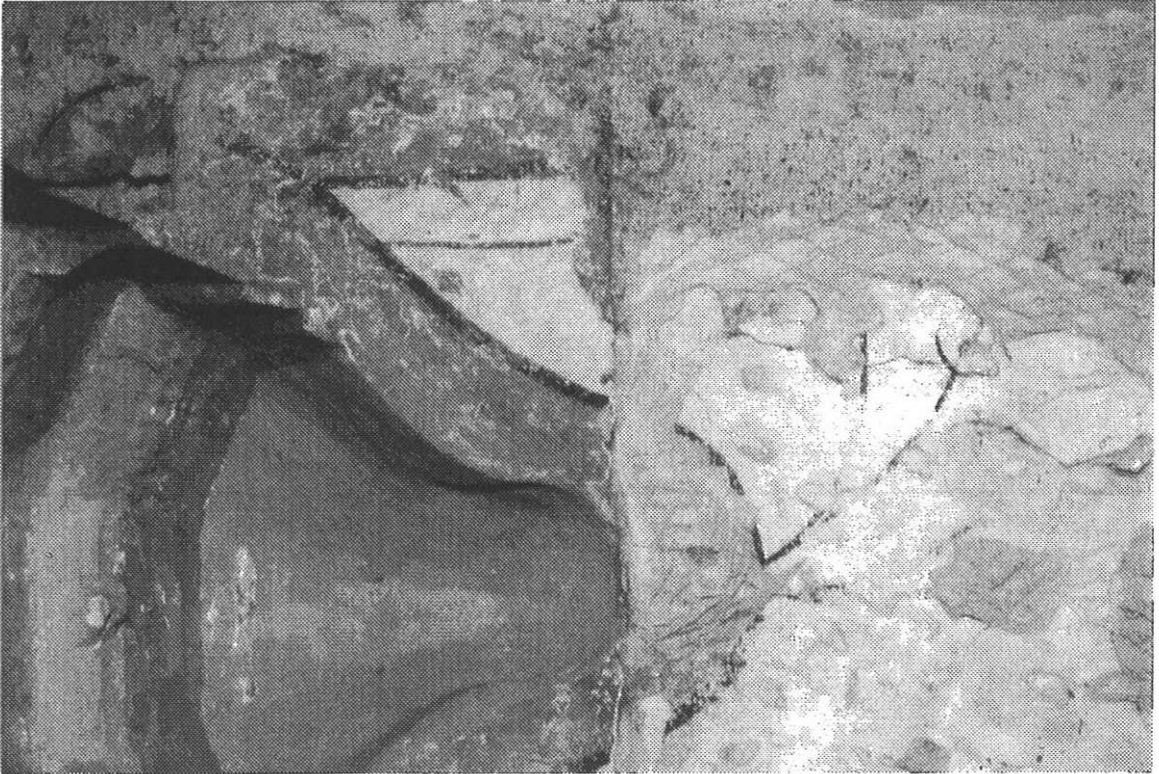
- 68 Choeur, paroi Nord, cul de lampe des ogives. Fragments de polychromie plus récente (probablement 16e siècle) sur le mortier médiéval. Cette peinture, sur un épais badigeon de chaux, a été conservée lors de la restauration en 1995.
