COUVENT DE LA FILLE-DIEU, ROMONT (FR)
PEINTURES MURALES DU CHOEUR DE L'ÉGLISE
CONVENTUELLE

Rapport de conservation et restauration, 1993 - 1995

Atelier St-LUC, Fribourg

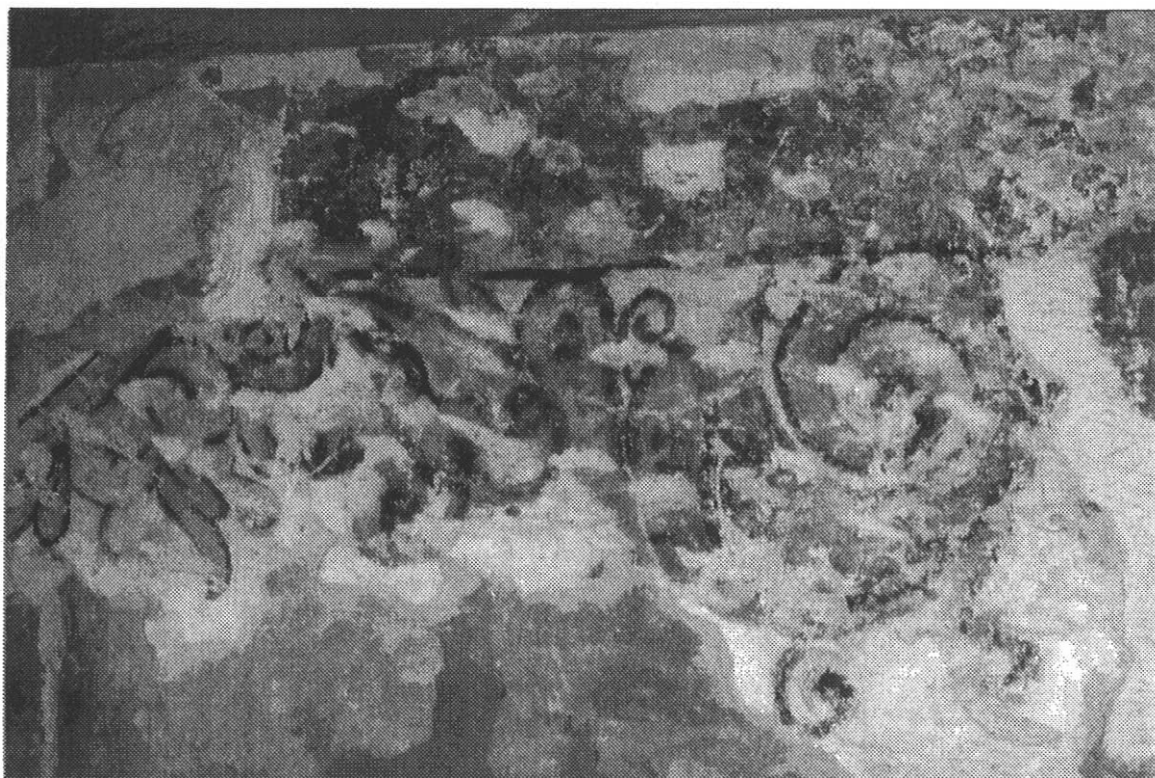
- 70 Paroi sud, deuxième travée, à gauche de la fenêtre. Détail de peinture du 17e siècle (encadrement) sur une réparation d'enduit du 17e siècle.
- 71 Paroi sud, deuxième travée, à gauche de la fenêtre (Photo 70). Etat après la restauration en 1995.

70 Paroi sud, deuxième travée, à gauche de la fenêtre. Détail de peinture du 17e siècle (encadrement) sur une réparation d'enduit du 17e siècle.

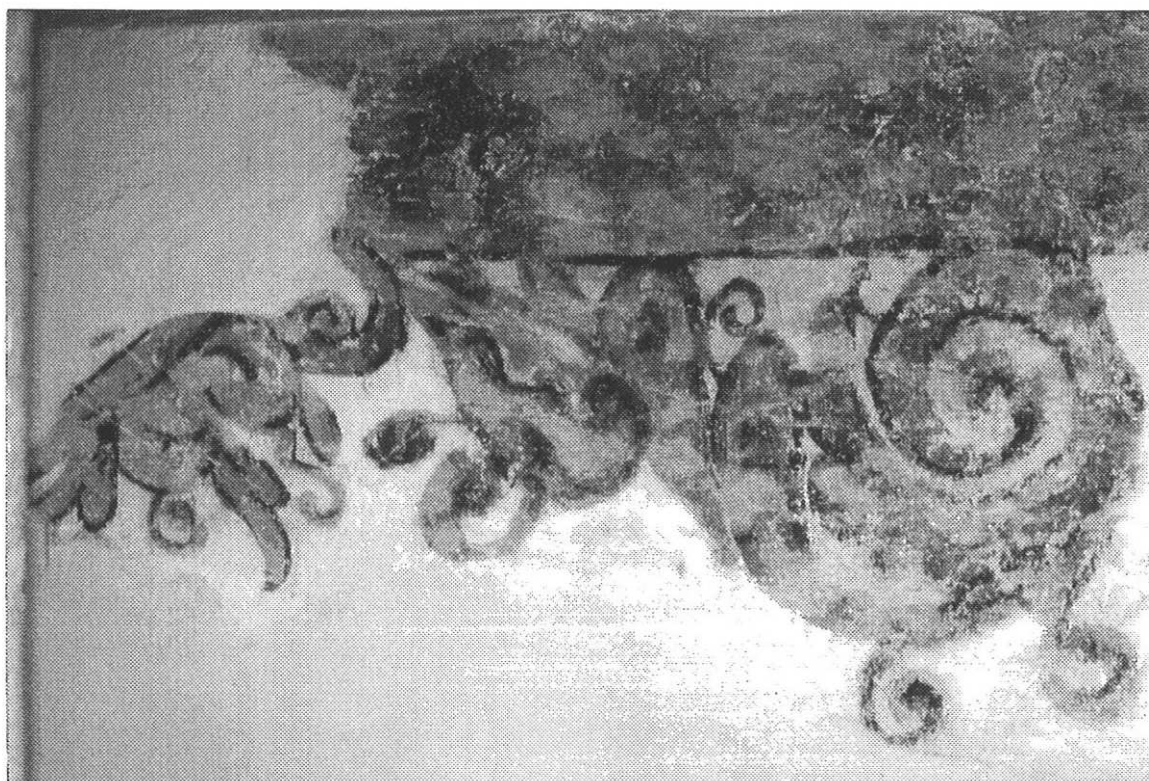
71 Paroi sud, deuxième travée, à gauche de la fenêtre (Photo 70). Etat après la restauration en 1995.

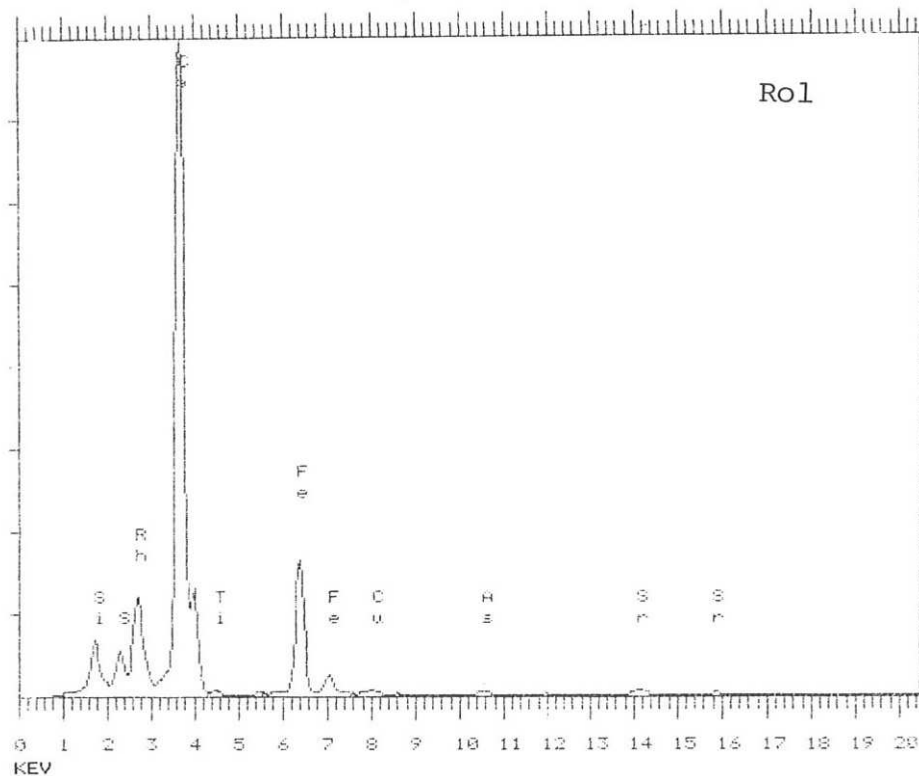
Probe Ro1: Spektrum der Röntgenfluoreszenzanalyse.

Diese zeigt Calcium (Ca) und Strontium (Sr) des Kalk-Bindemittels und Silicium (Si) des Sandzuschlages des Kalkmörtels. Der Schwefelgehalt deutet auf eine teilweise Vergipsung des Bindemittels hin. Schliesslich ist ein deutliches Eisensignal dem typischen Eisenoxiden Fe_2O_3 (rot) und $\text{Fe}_2\text{O}_3 \cdot x\text{H}_2\text{O}$ (gelb) der Erdpigmente zuzuordnen.¹ Das Eisensignal ist dabei deutlich intensiver als eines, das durch den Eisengehalt des Kalkmörtels zustande kommen könnte (vgl. folgende XRF-Spektren).

Beim untersuchten Pigment handelt es sich um **roten (also natürlich oder künstlich gebrannten) natürlichen Ocker**.

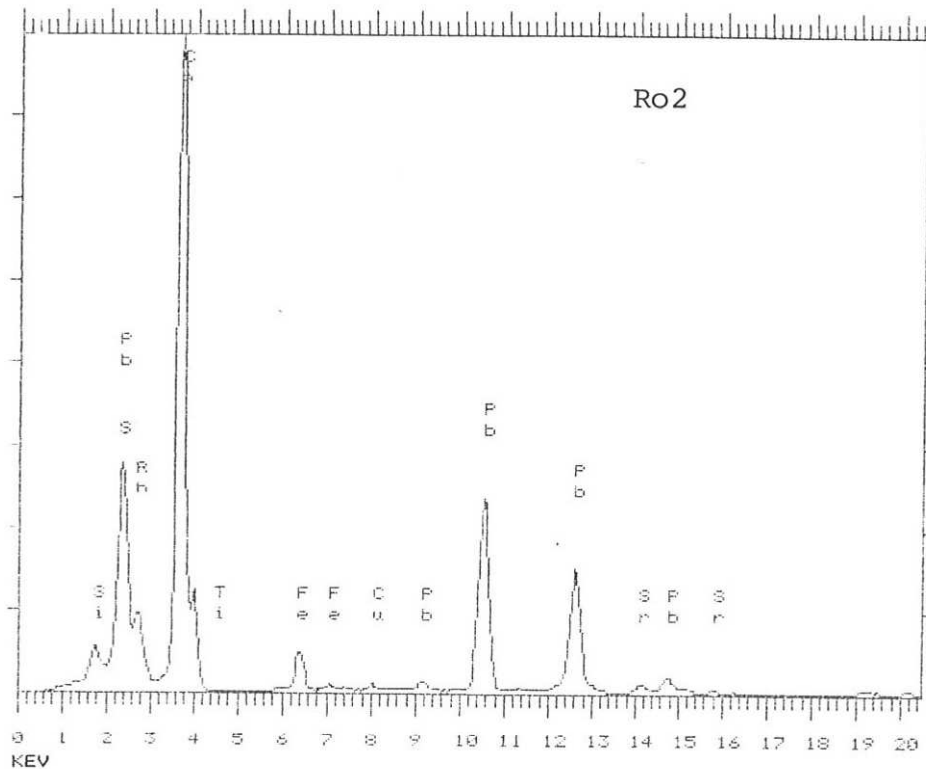
Probe Ro2: Spektrum der Röntgenfluoreszenzanalyse.

Die für **Mennige** (Pb_3O_4) typischen Verschwärzungen weisen bereits in Auflicht auf dieses Pigment hin. Die durchlichtmikroskopische Untersuchung des Pigmentpräparats, insbesondere die im polarisierten Durchlicht festgestellten Polarisationsfarben, sowie die Tatsache, dass die beginnende Verschwärzung an einzelnen Kristallen festgestellt werden kann, bestätigen die Zuordnung. Die Elementaranalyse stützt den mikroskopischen Befund: Wir finden ein deutliches Blei (Pb)- Signal im XRF-Spektrum. Ein zusätzliches Eisensignal (Fe) findet sich auch an Stellen, die weder rote, noch eisenhaltige Pigmente enthalten. Es wird daher dem Mörtel zugeordnet. Die weiteren Signale im XRF-Spektrum können analog zum Befund bei Ro1 interpretiert werden.

Beim Pigment aus Ro2 handelt es sich zweifelsfrei um **Bleimennige**.

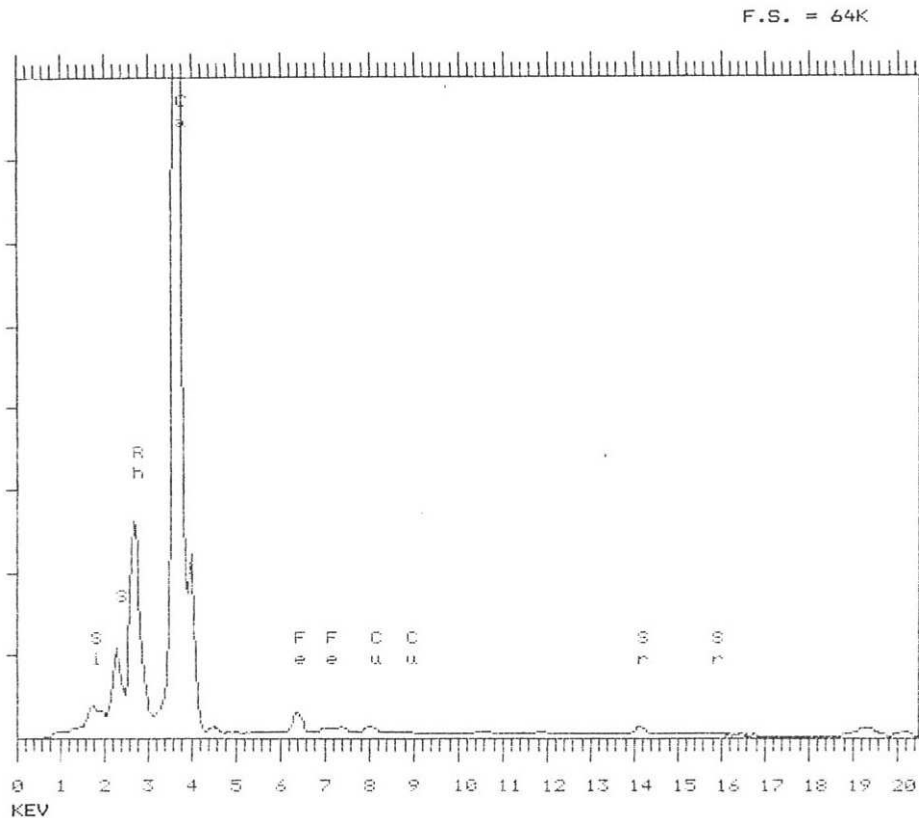
Probe Ro4: Spektrum der Röntgenfluoreszenzanalyse.

Wenige Pigmente sind im einfachen Durchlicht so eindeutig ersichtlich, wie das hier vorliegende Pflanzenschwarz. Leider ist die Zellstruktur in beiden hergestellten Präparaten durch Verkohlung jeweils soweit zerstört, dass keine Aussage zur botanischen Herkunft des Pigmentes gemacht werden kann. Der mikroskopische Befund wird durch die Röntgenfluoreszenzanalyse insofern unterstützt, als ausser den bereits erwähnten Elementen, die im Putz vorkommen (Ca, S, Si, Fe, Sr), keine dem Pigment zuzuordnenden Elemente vorkommen: Der aufbauende Kohlenstoff (C) ist zu leicht, um durch XRF erfasst zu werden.

Beim Pigment aus Probe Ro4 handelt es sich also eindeutig um **Pflanzenschwarz**.

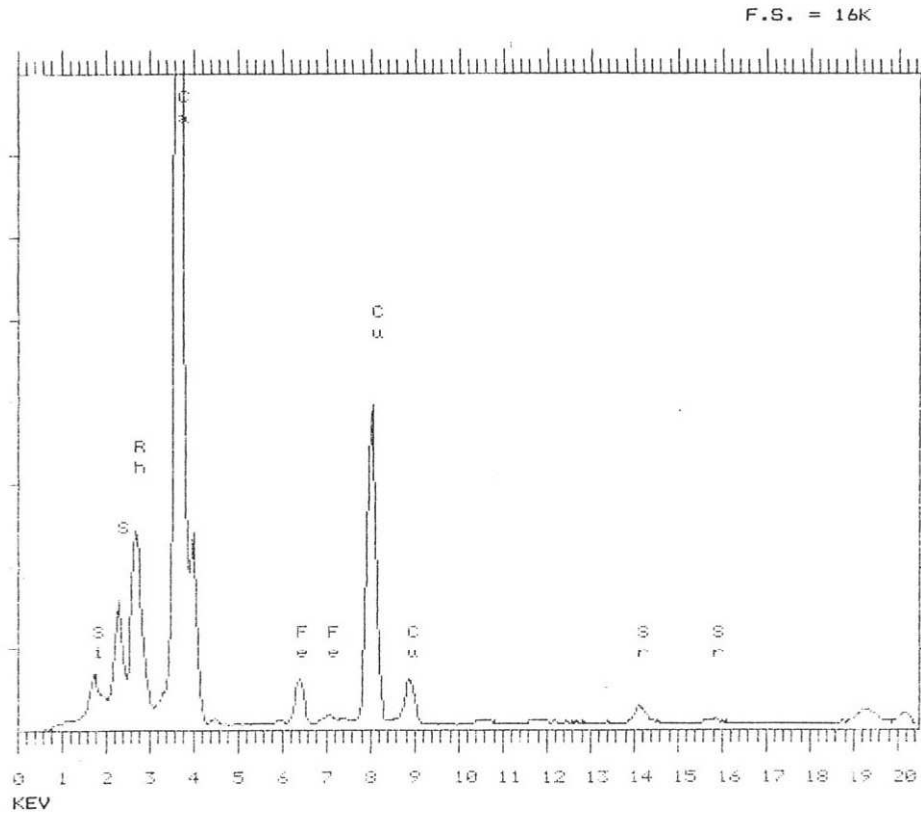
Probe Ro5A: Spektrum der Röntgenfluoreszenzanalyse.

Bei beiden Proben handelt es sich um **Malachit mit bräunlichen Umwandlungsprodukten.**

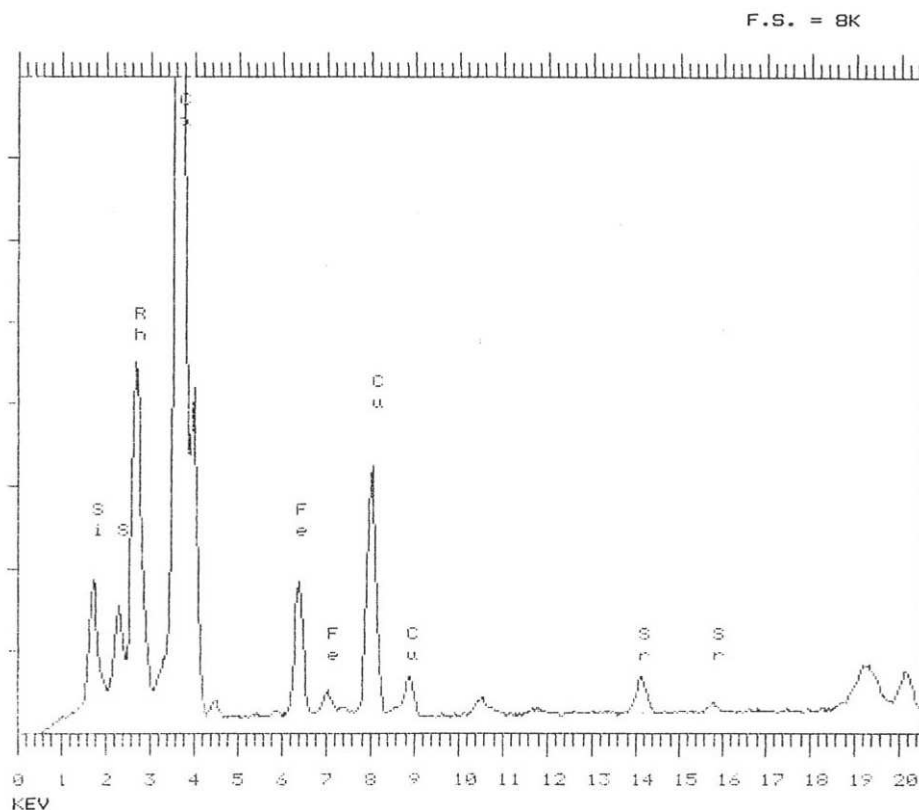
Probe Ro6: Spektrum der Röntgenfluoreszenzanalyse.

Die polarisationsmikroskopisch festgestellte Mischung ist typisch für einen recht fein gemahlten, **natürlichen Azurit**. Ob die wenigen feststellbaren Malachitteilchen von einer teilweisen Umwandlung des blauen Azurits in den grünen, in feinen Teilchen kaum gefärbten Malachit herrühren oder - wahrscheinlicher - als Begleiter des natürlichen Azurits gelten müssen bleibt unsicher. Zusätzlich ist etwas **gelber Ocker** beigemischt. Die mikroskopische Zuordnung wird von der Elementaranalyse auch insofern bestätigt, als das farbgebende Pigment (Azurit) Kupfer enthält.

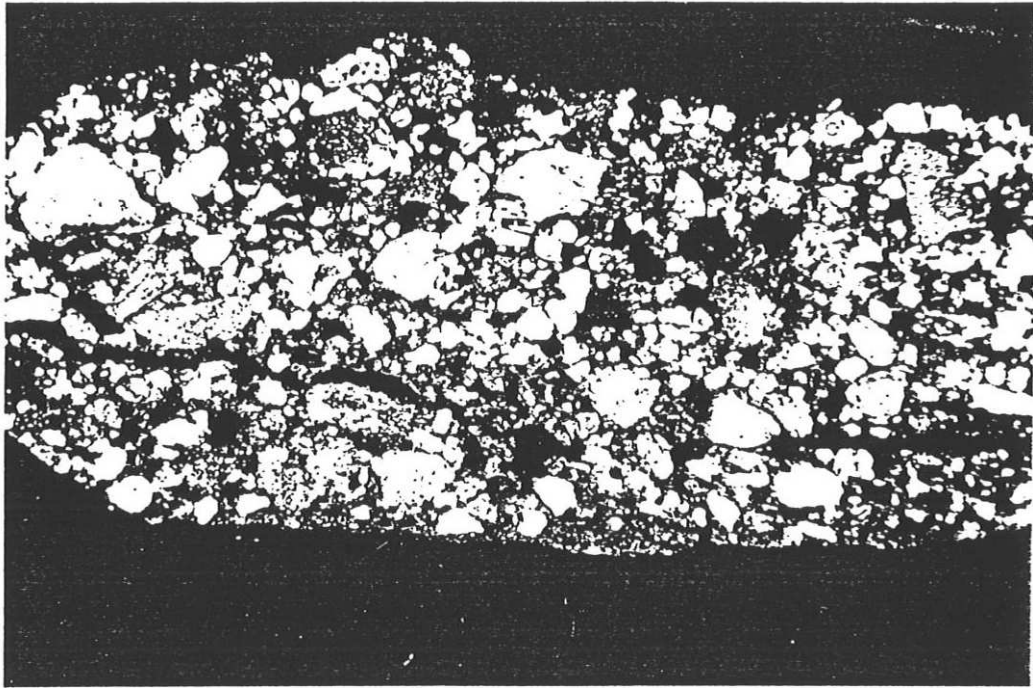
La microscopie montre encore une fois que le sable utilisé dans les mortiers FD1 (Fig. 14), FD2 (Fig. 15) et FD3 est plus grossier que le sable utilisé dans les mortiers FD4, FD5 (Fig. 16) et FD6 (Fig. 17), mais qu'il n'y a pas de différence d'une part entre FD1, FD2 et FD3 et d'autre part entre FD4, FD5 et FD6.

Fig. 14: Vue microscopique de FD1. Largeur de photo 17 mm, polariseurs croisés. Le sable est un mélange de monominéraux et de fragments de roches d'origine terrestre et marine avec une granulométrie uniforme.

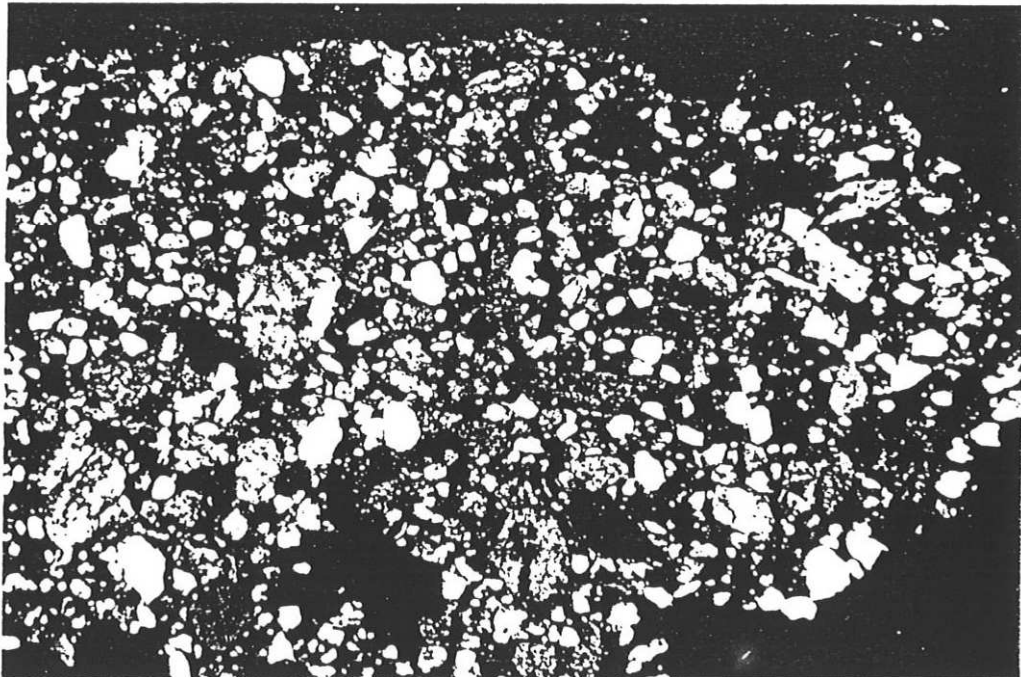
Fig. 15: Vue microscopique de FD2. Largeur de photo 17 mm, polariseurs croisés. Cette photo montre bien la similitude du sable de FD1 et FD2 (même mélange de monominéraux et de fragments de roches ainsi que la même granulométrie uniforme).

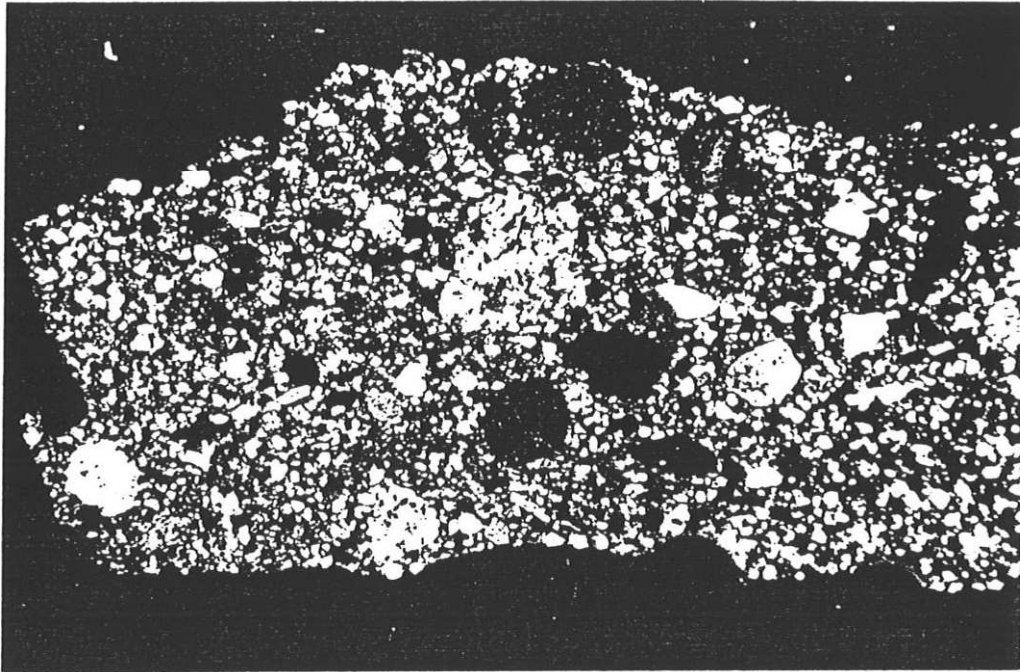
Fig. 16: Vue microscopique de FD5. Largeur de photo 17 mm, polariseurs croisés. Le sable de FD5 est constitué des mêmes monominéraux et fragments de roches que les sables de FD1 et FD2. La granulométrie par contre est très hétérogène, avec des agrégats grossiers, mais aussi avec une partie fine importante.

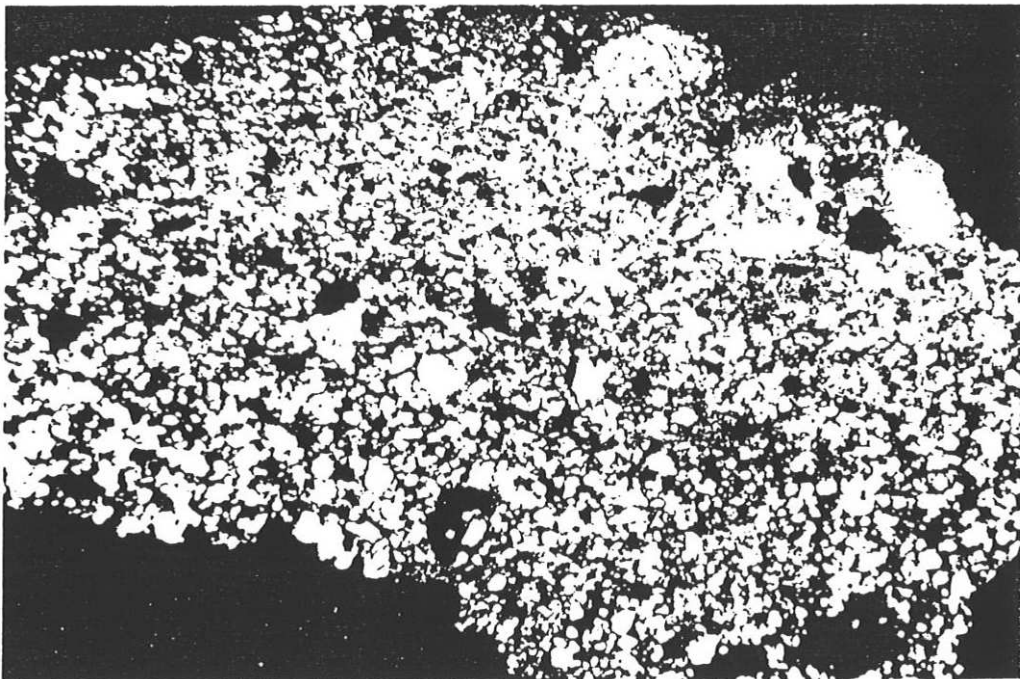
Fig. 17: Vue microscopique de FD6. Largeur de photo 17 mm, polariseurs croisés. Cette photo montre bien la similitude de FD5 et FD6.

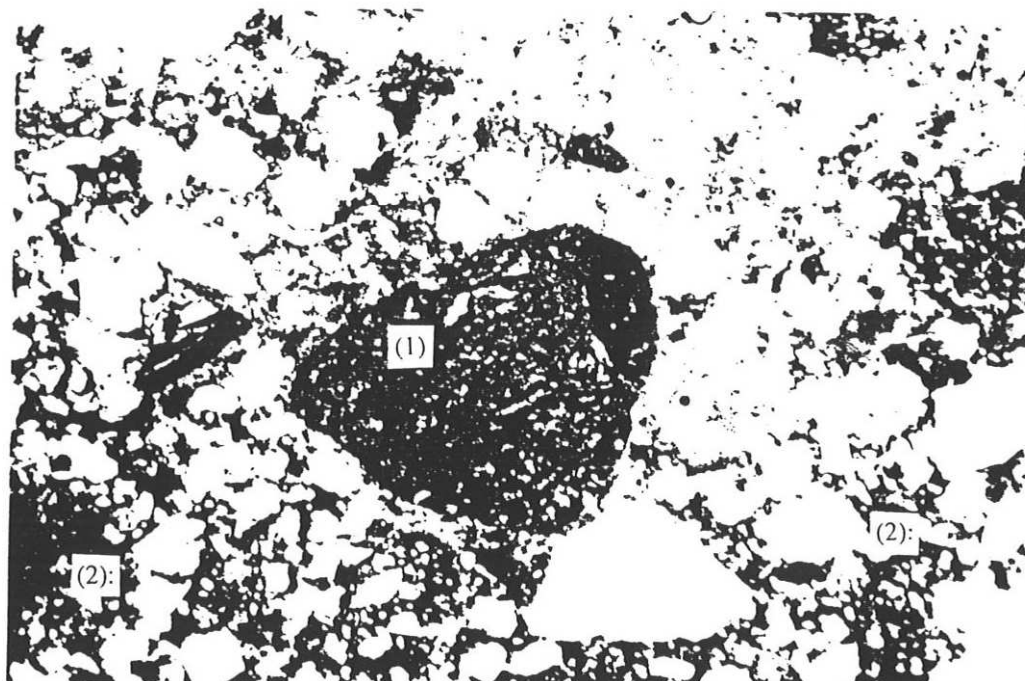
Les échantillons FD4-FD6 contiennent en plus de la glauconite (Fig. 19), minéral qui indique aussi un milieu marin peu profond.

Fig. 19: Détail dans FD4. Largeur de photo 4.5 mm, lumière une fois polarisée. Fragment calcaire avec traces d'algues rouges (1) et glauconite (verte, 2).

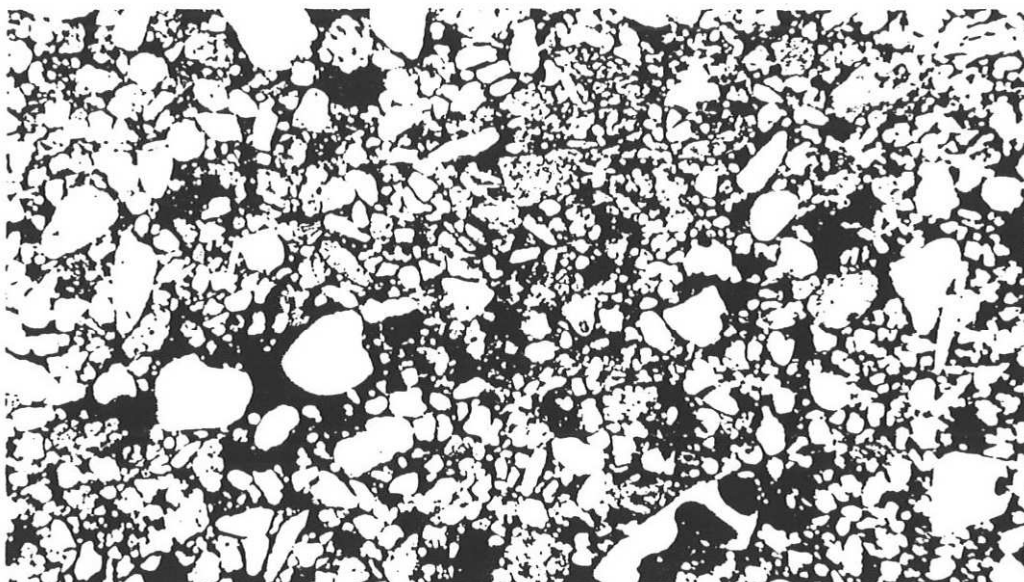
En microscopie, le sable d'Estavayer (FD7) se différencie aussi très bien, autant par sa granulométrie (Fig. 20) que par sa composition pétrographique, du sable des échantillons FD1-FD6. Il contient essentiellement des fragments calcaires (60% en poids) et beaucoup moins de fragments d'origine terrestre. Ce sable contient beaucoup de fossiles comme par exemple des échinodermes (Fig. 21) et des bivalves. La plus grande partie montre un faciès jurassien (Fig. 22). Pour d'autres fragments, comme par exemple le calcaire calcisphère (Fig. 23), il faut chercher leur origine dans le bassin versant des préalpes.

Fig. 20: Vue microscopique sur l'ensemble du sable d'Estavayer FD7. Largeur de photo 17 mm, polariseurs croisés. Le sable est très riche en fragments calcaires et, en moyenne, plus grossier encore que FD1 et FD2.

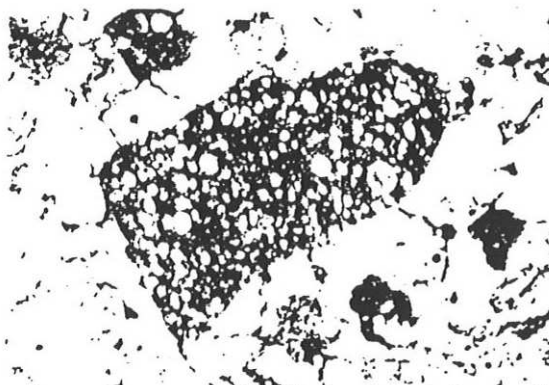
Fig. 23: Fragment de calcaire à calcisphères dans FD7. Largeur de photo 2 mm, lumière une fois polarisée.

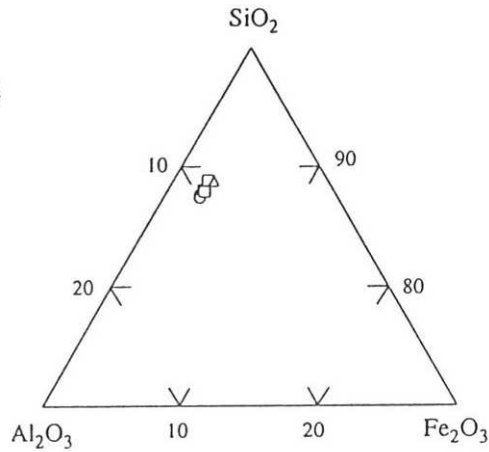
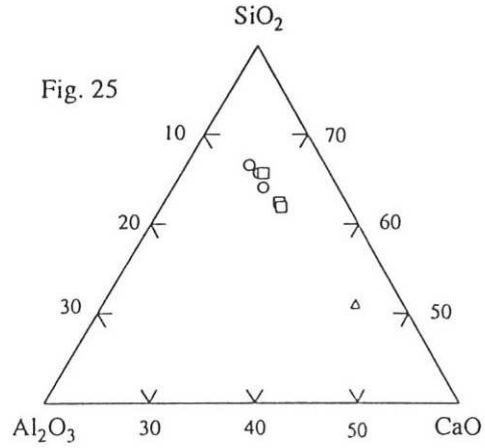
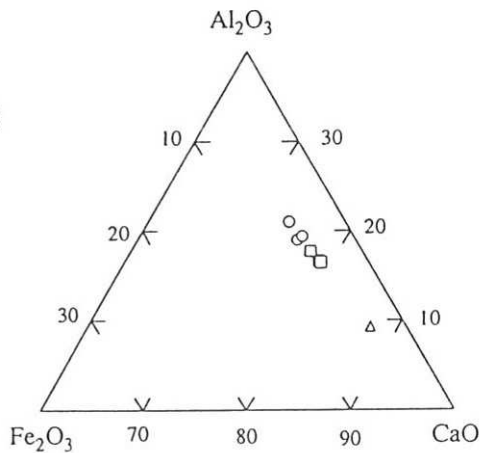
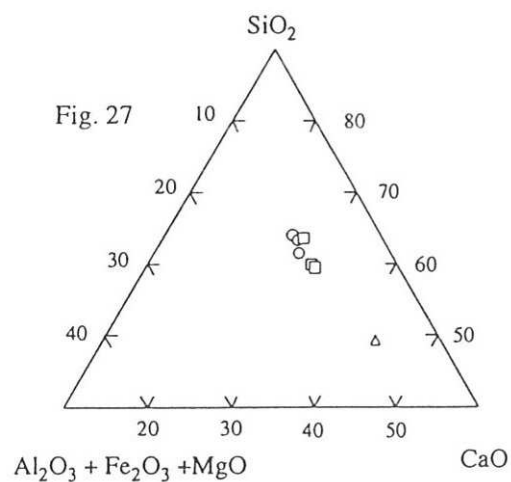
Les échantillons FD1, FD2 et FD3 sont identiques ainsi que les échantillons FD4, FD5 et FD6. La différence entre FD1-FD3 d'une part et FD4-FD6 d'autre part est minime. Les échantillons présentent la différence la plus grande dans leur teneur en Al₂O₃ (tableau 3). Une bonne façon pour présenter des analyses chimiques est la représentation dans des diagrammes de corrélation triangulaires (Fig. 24-27) ou binaires (Fig. 28). Pour l'interprétation il faut tout de même être critique. En effet, même si les teneurs de certains éléments sont très différentes comme pour SiO₂, Al₂O₃ et Fe₂O₃ de FD1-FD6 et FD7, le rapport de ces teneurs peut être exactement le même (Fig. 24). Cela veut dire que si les points sont distants la différence est évidente. Cependant, si les échantillons se superposent sur un seul diagramme de corrélation, cela ne signifie pas forcément qu'ils sont identiques, car sur les autres diagrammes de corrélation ils pourraient se distinguer. Dans le cas de FD1-FD7, les figures 25-28 montrent bien la différence de FD7 par rapport à FD1-FD6, et les figures 26 et 28 montrent aussi la légère différence entre FD1-FD3 et FD4-FD7.

de ces deux composants. Le fait que FD1-FD3 soient légèrement plus riches en Al et Fe que FD4-FD6 et légèrement plus pauvres en Ca témoigne que le mortier de la nef est plus riche en sable et moins riche en liant que celui du chœur [généralement un sable est plus riche en Al et Fe qu'un liant (qui est principalement du CaO)].

Fig. 24-27: Diagrammes triangulaires montrant la nette différence chimique entre FD7 et FD1-FD6, et la légère différence entre FD1-FD3 et FD4-FD6.

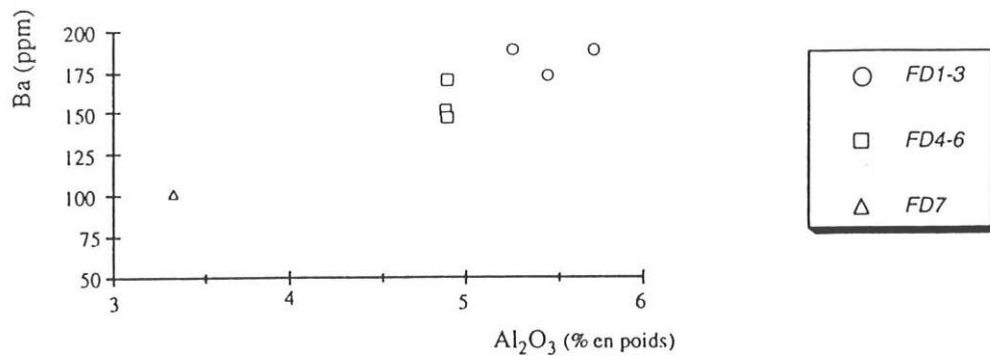
Fig. 28

Fig. 28: Diagramme de corrélation Ba/Al₂O₃ qui montre bien la différence entre FD1-FD3, FD4-FD6 et FD7.
